RAPPORT VOORONDERZOEK BODEMKWALITEIT

Locatie: Uitbreidingsgebied woonkern
Zuid-Beijerland binnen gemeente Korendijk

Projectnummer: 110347-C

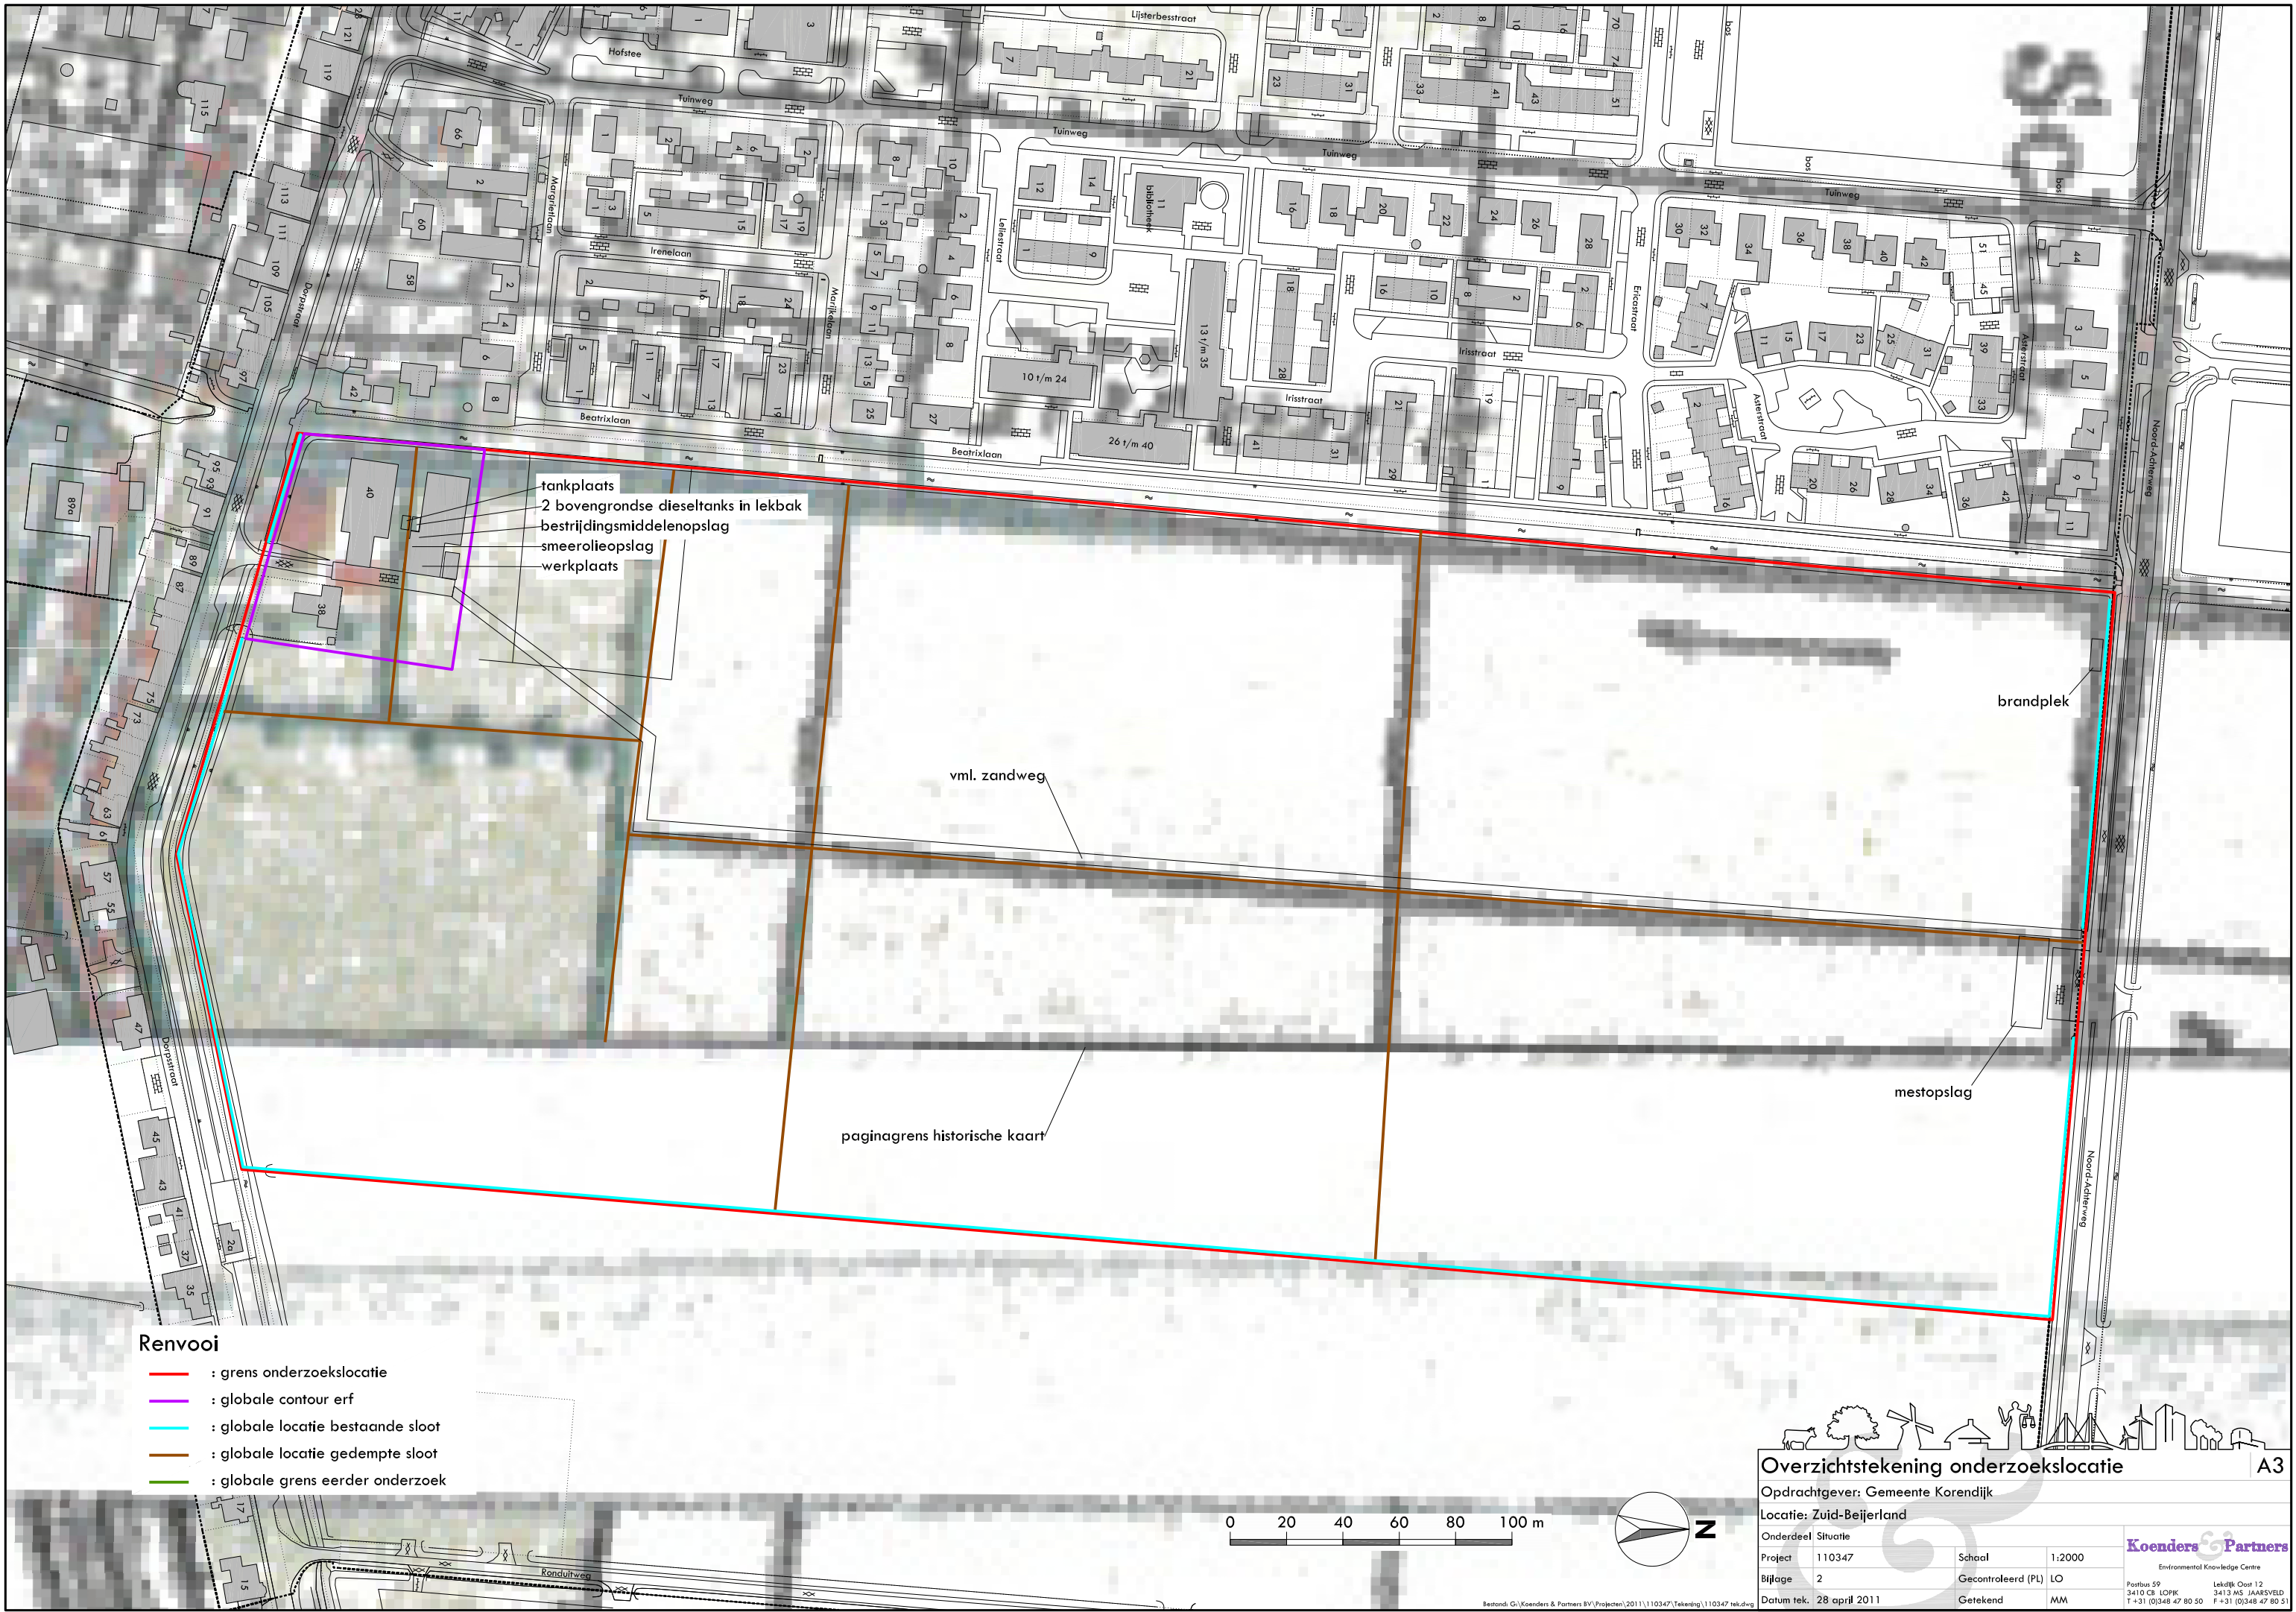
LOCALE SITUATIE MET VERDACHTE LOCATIES

De terreingedeelten (erven) rondom de bebouwingen op de percelen Dorpsstraat 38 en 40 worden vanwege een intensief antropogeen gebruik als verdacht beschouwd op het voorkomen van bodemverontreiniging met asbest en de parameters uit het standaardpakket bodem. Op het

erf zijn de volgende puntbronnen aanwezig: een smeerolie-opslag (in een lekbak), een bestrijdingsmiddelenopslag (in een kast), een werkplaats/garage en twee bovengrondse dieselolietanks (bij elkaar geplaatst in een lekbak) met bijbehorende tankplaats. De gedempte sloten (ca. 7 stuks) zijn verdacht op het voorkomen van bodemverontreiniging. Langs een gedempte sloot heeft in het verleden een (zand)weg gelegen. Mogelijk is ter plaatse in het verleden een halfverhardingslaag toegepast. Op het noordelijke terreingedeelte is een kleine brandplek aanwezig en ligt een mestopslag.

- De gedempte sloten zijn verdacht op het voorkomen van bodemverontreiniging. Langs een gedempte sloot was in het verleden een (zand)weg aanwezig. Mogelijk is ter plaatse in het verleden een halfverhardingslaag toegepast;
