Evaluatieonderzoek Conventionele Explosieven

Herinrichting Vredesplein te Eindhoven

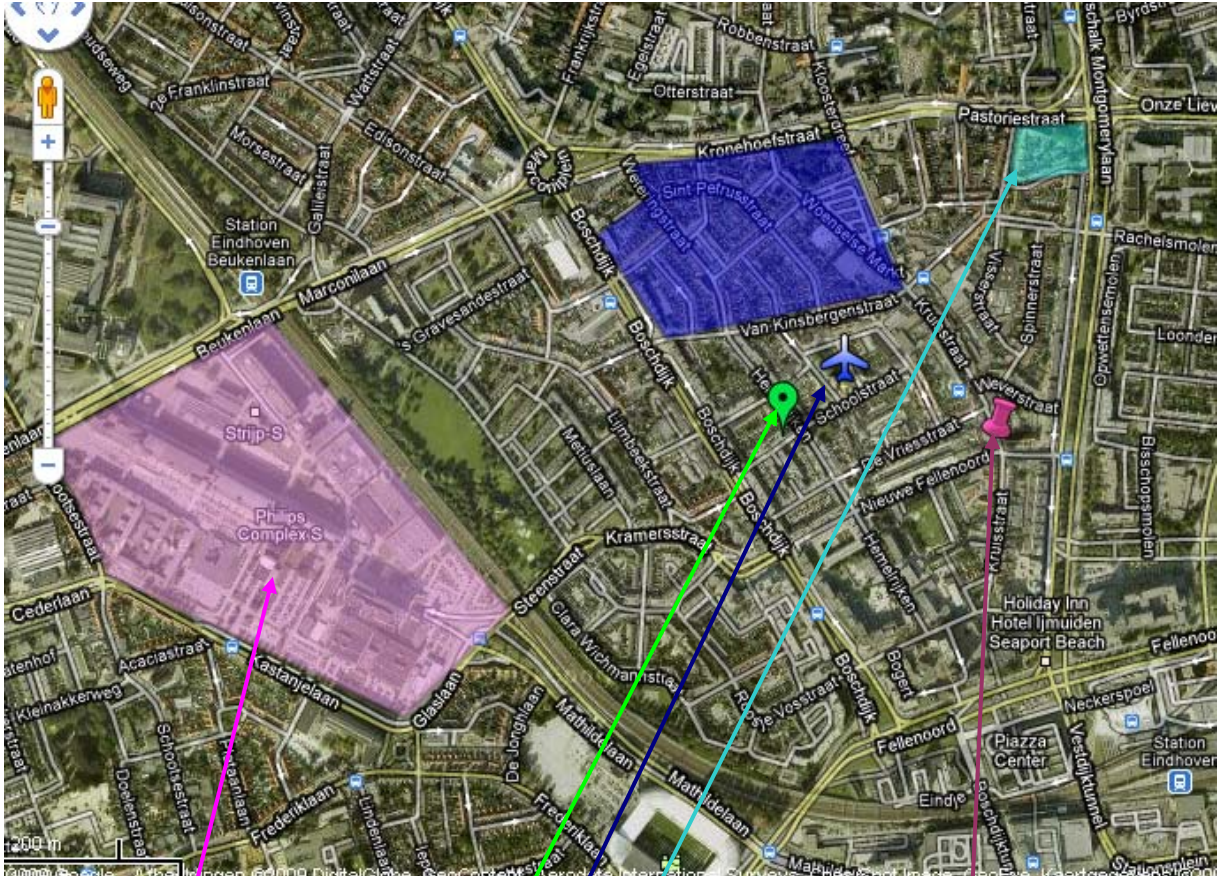
2.2 Onderzocht gebied “Vredesplein”

Strip-S

De Philips complexen zijn diverse malen gebombardeerd

Bom

Bom op hoek Hemelrijken – Schoolstraat 14/15-11-1940.
Bom is geëxplodeerd.

Vliegtuig crash

Een Ventura AG940 YH-T van het 21^e Squadron gecrasht.

V-1 inslag

Op 16-12-1944 slaat een V-1 neer in de Kruisstraat. V-1 is geëxplodeerd.

Brandbommen

Op 29-07-1940 vallen er diverse brandbommen in dit gebied.

De gegevens uit de documentatie zijn aangegeven op de kaart, bijgevoegd in bijlage 2.2, hierbij zijn gebieden aangegeven waarbinnen;

- * diverse kleine brandbommen zijn gevallen;
- * 1 bom is gevallen die geëxplodeerd is;
- * 1 vliegtuig gecrasht is;
- * 1 V-1 gevallen en geëxplodeerd is;
- * Complex Strijp-S dat zwaar gebombardeerd is.

Het gebied "Vredesplein" valt buiten de hierboven genoemde gebieden en is met deze gegevens niet verdacht op aanwezigheid van explosieven.
