Onderwerp
Bodemonderzoek

Nader bodemonderzoek Weteringstraat 16 te Eindhoven

Projectnummer: 2010.166
6 april 2010

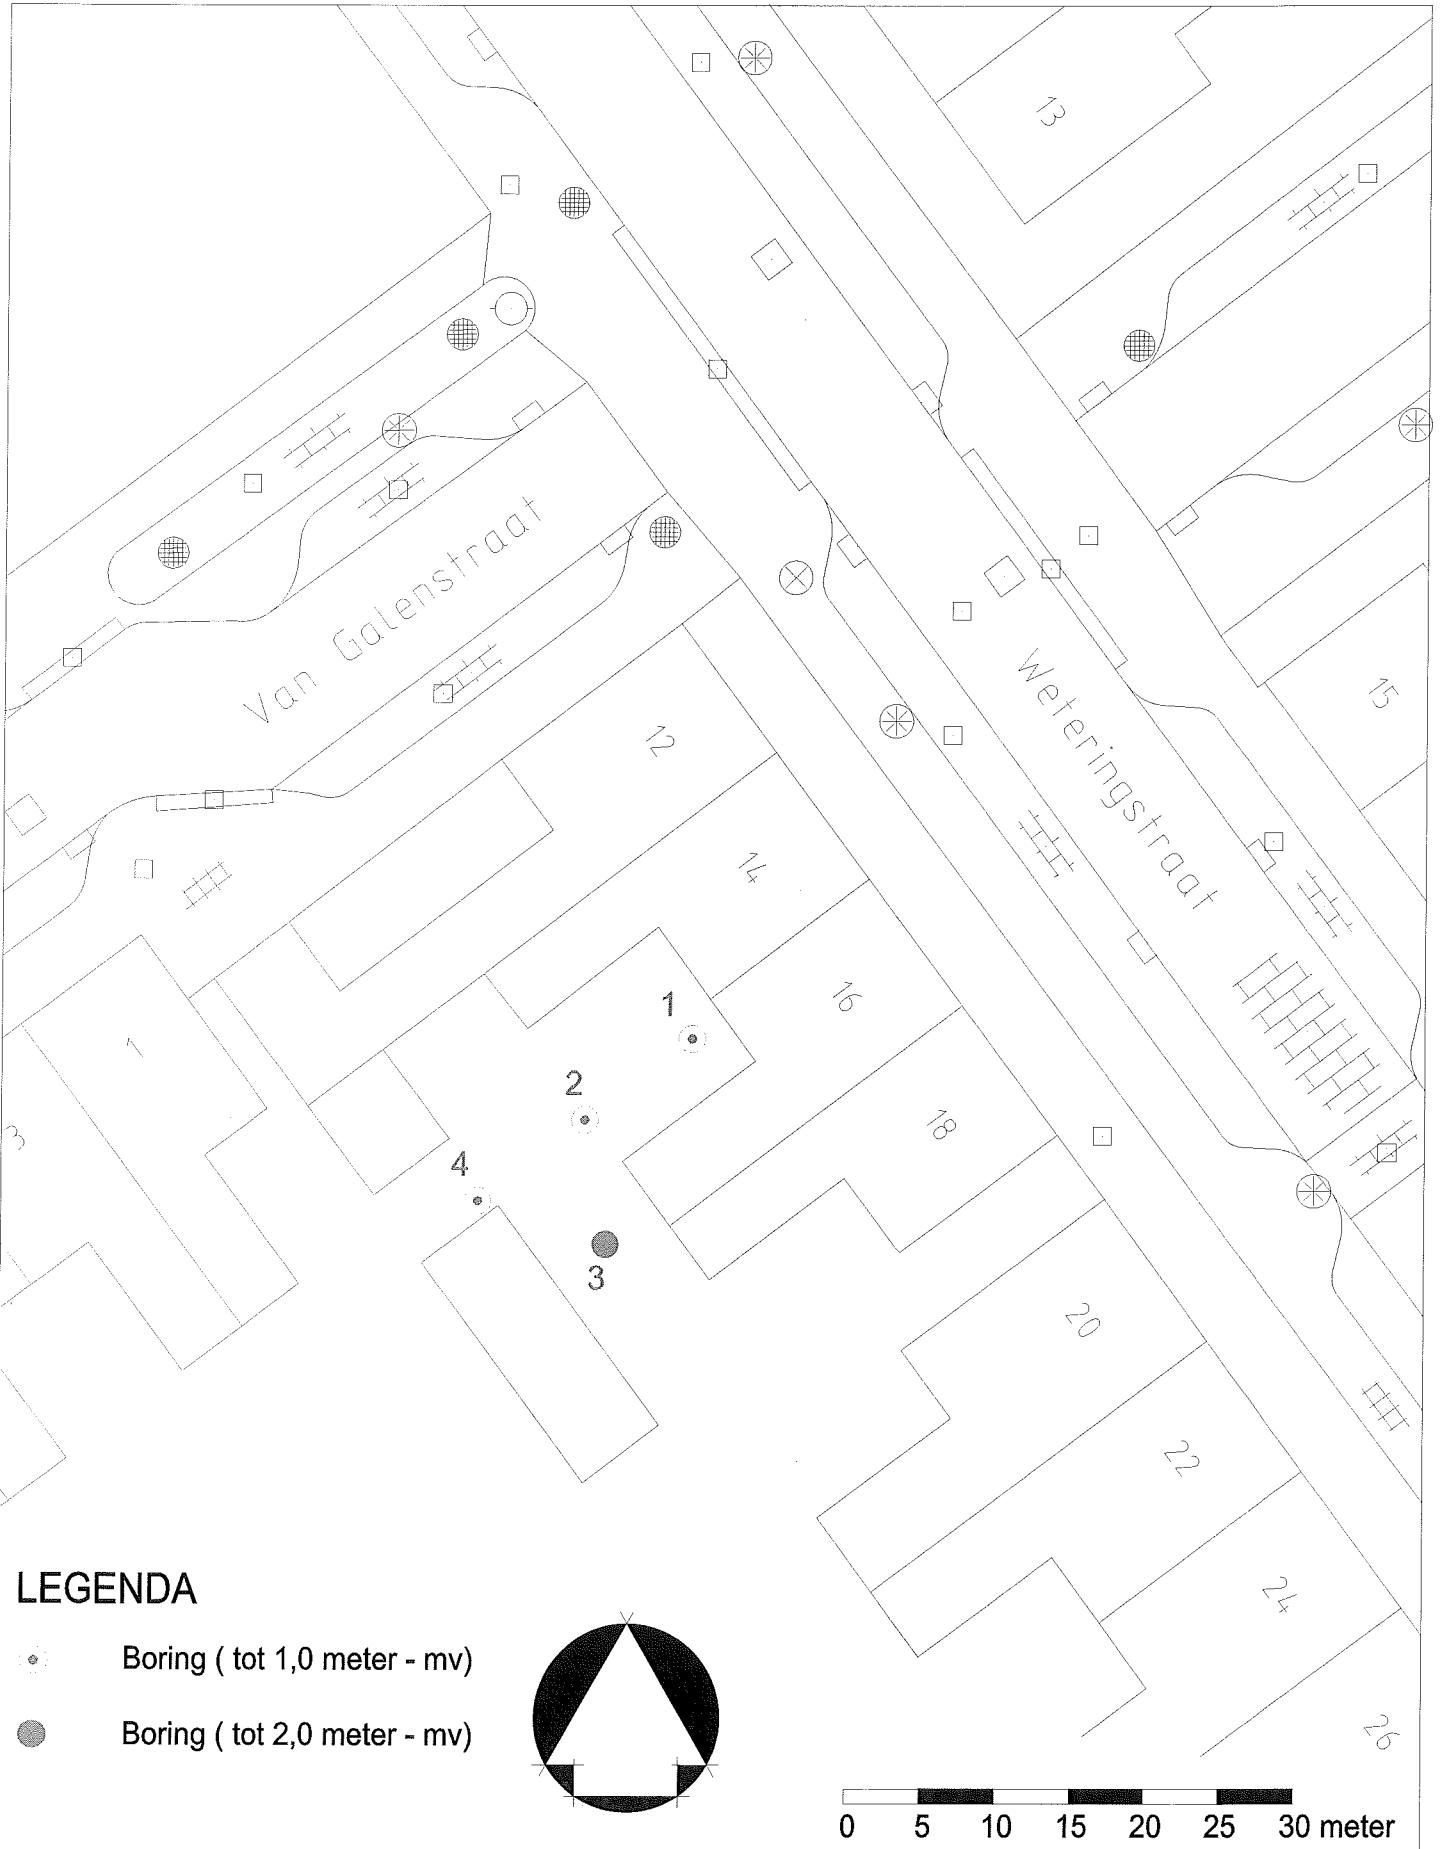
Bijlage 1: Situatietekening met boorpunten

De locatie van de boringen is weergegeven in bijlage 1.

- Boring (tot 1,0 meter - mv)
- Boring (tot 2,0 meter - mv)

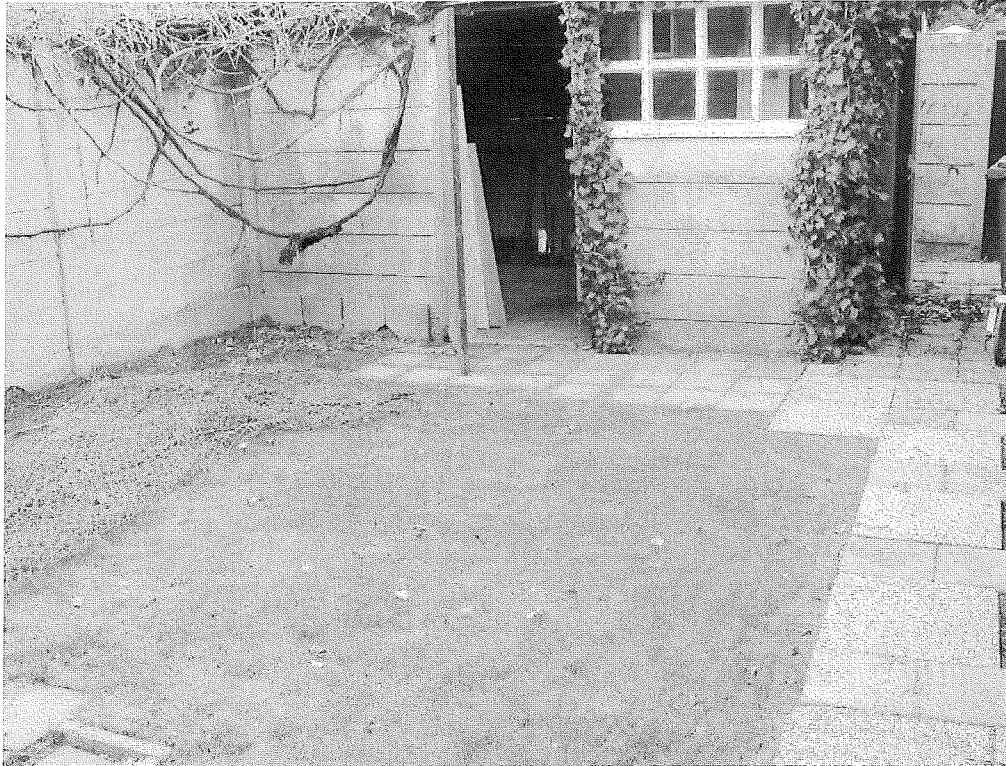
Bijlage 2: Boorprofielen

De profielbeschrijvingen van de verrichte boringen met de bijbehorende veldwaarnemingen zijn opgenomen in bijlage 2.

Uit de profielbeschrijvingen blijkt dat de bodem tot een diepte van ca. 2,0 meter hoofdzakelijk bestaat uit matig fijn zand.

In de laag vanaf 0,10 tot 0,70 m-mv zijn bijmengingen met puin en kolenresten aangetroffen.
