Actualiserend bodemonderzoek  
aan de Oostgroeneweg ong. te  
Dinteloord

**Titel:** actualiserend bodemonderzoek aan de Oostgroeneweg ong. te Dinteloord

**Status:** definitief

**Datum:** 17 juli 2014

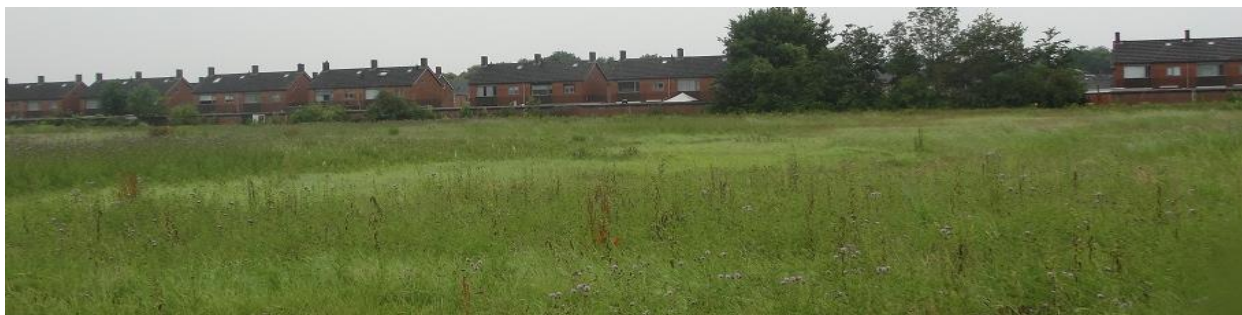
De onderzoekslocatie bevindt zich aan de Oostgroeneweg ong. in de kern van Dinteloord. De locatie is kadastraal bekend als gemeente Steenberg, sectie F met nummer 4090. Het onderzoeksterrein betreft verschillende niet aaneengesloten gedeelten van het sportpark welke als één locatie onderzocht worden. De oppervlakte van de totale onderzoekslocatie bedraagt circa 14.990 m<sup>2</sup>. De locatie is geheel onbebouwd en was tot voor kort in gebruik als sportpark met een clubgebouw, een verharde gravelbaan en enkele onverharde sportvelden. Op dit moment is de onderzoekslocatie braakliggend en zijn er verschillende depots aanwezig (zie figuren 1 en 2). De herkomst van de depots is onbekend.

**Figuur 1: Overzichtsfoto onderzoekslocatie.**

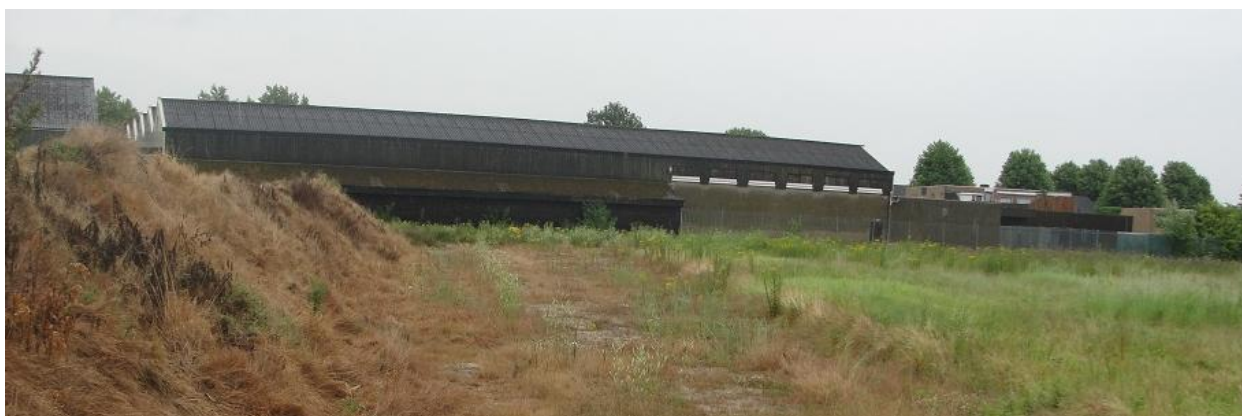
**Figuur 2: Overzichtsfoto onderzoekslocatie.**
