**Verkennend en nader bodemonderzoek  
en verkennend asbestonderzoek**

Molendijk 103 te Dinteloord

Projectnummer: 20182332  
Datum: 15 februari 2019

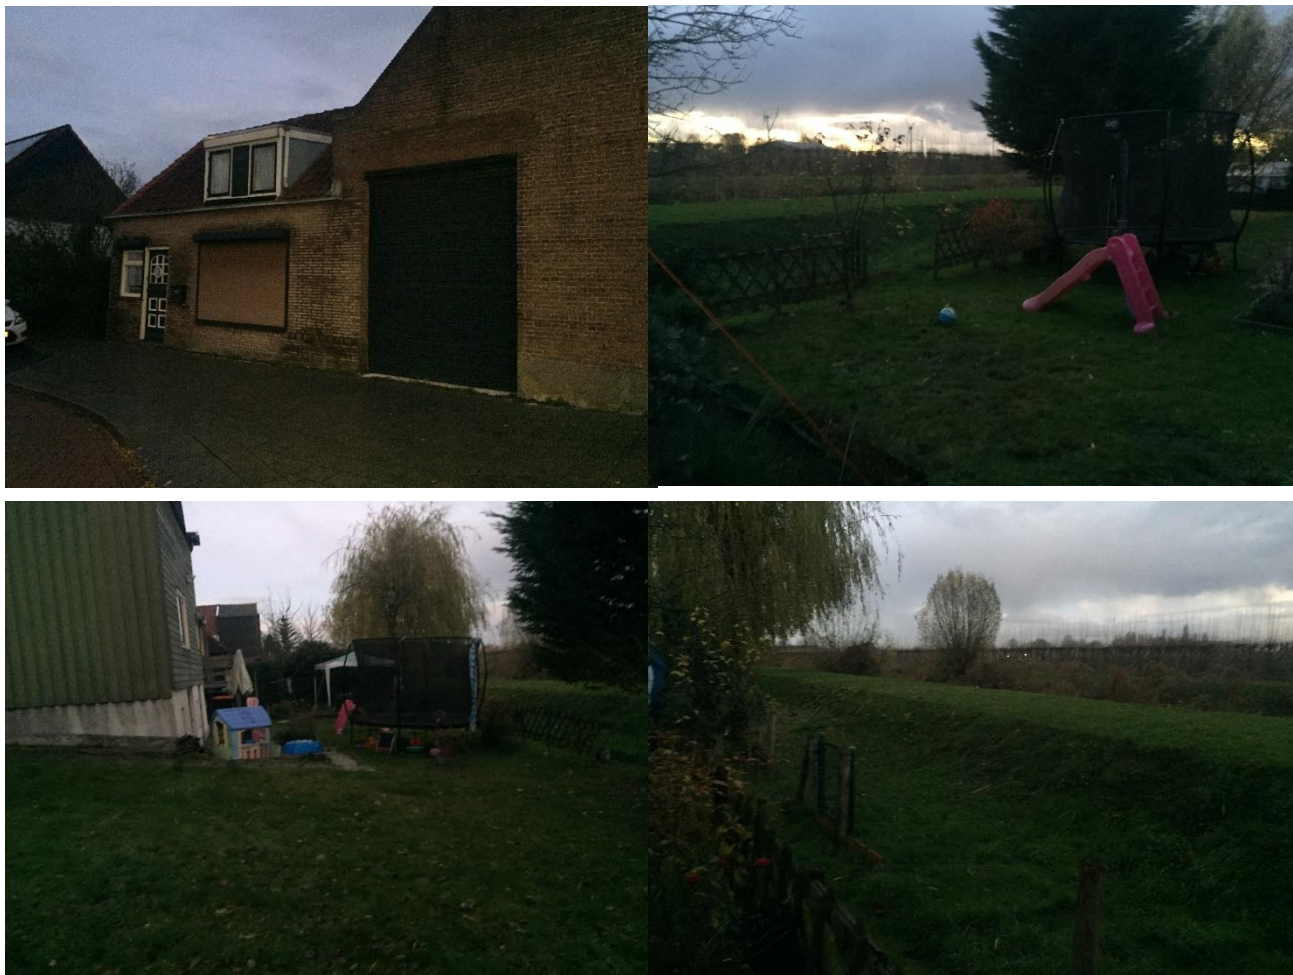
**Figuur 2: huidige situatie (4 foto's)**

De onderzoekslocatie is plaatselijk verhard met tegels. De bovengrond bestaat voornamelijk uit zwak humeus, zwak siltig, matig fijn zand. De ondergrond bestaat voornamelijk uit zwak zandig klei. Zintuiglijk zijn bij diverse boringen aan de noordzijde in de boven- en ondergrond bijmengingen aangetroffen met baksteen en (metsel)puin op een diepte van 0,20 tot 1,50 m- mv. Dit betreft waarschijnlijk dempingsmateriaal.

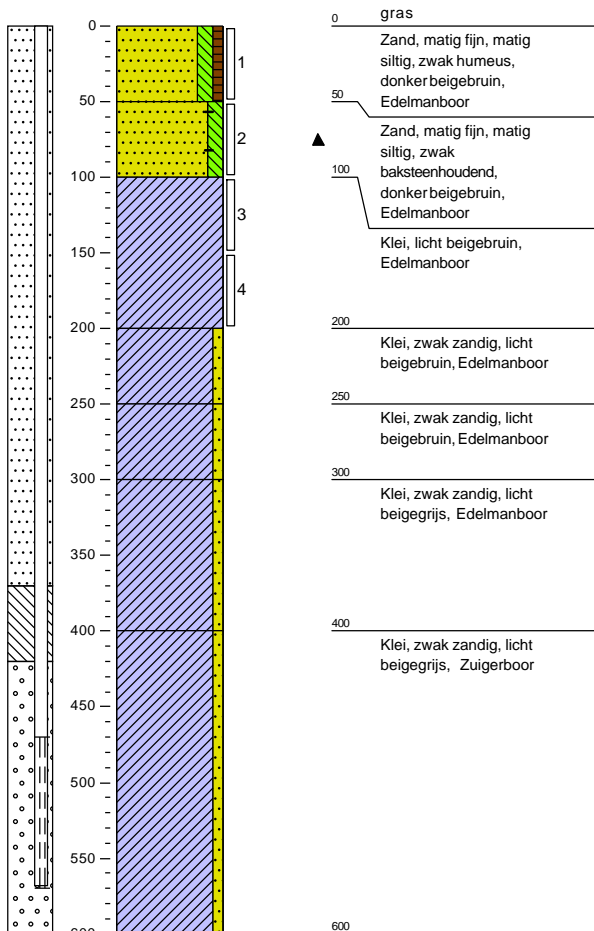
Boring 02

Vanwege de aangetoonde sterk verhoogde gehalten ter hoogte van boring 02 in boven- en ondergrond, is nader onderzoek uitgevoerd. De resultaten van dit nader onderzoek staan beschreven in hoofdstuk 4.
