VERKENNEND BODEMONDERZOEK

LANGEWEG 4

TE KRUISLAND

GEMEENTE STEENBERGEN

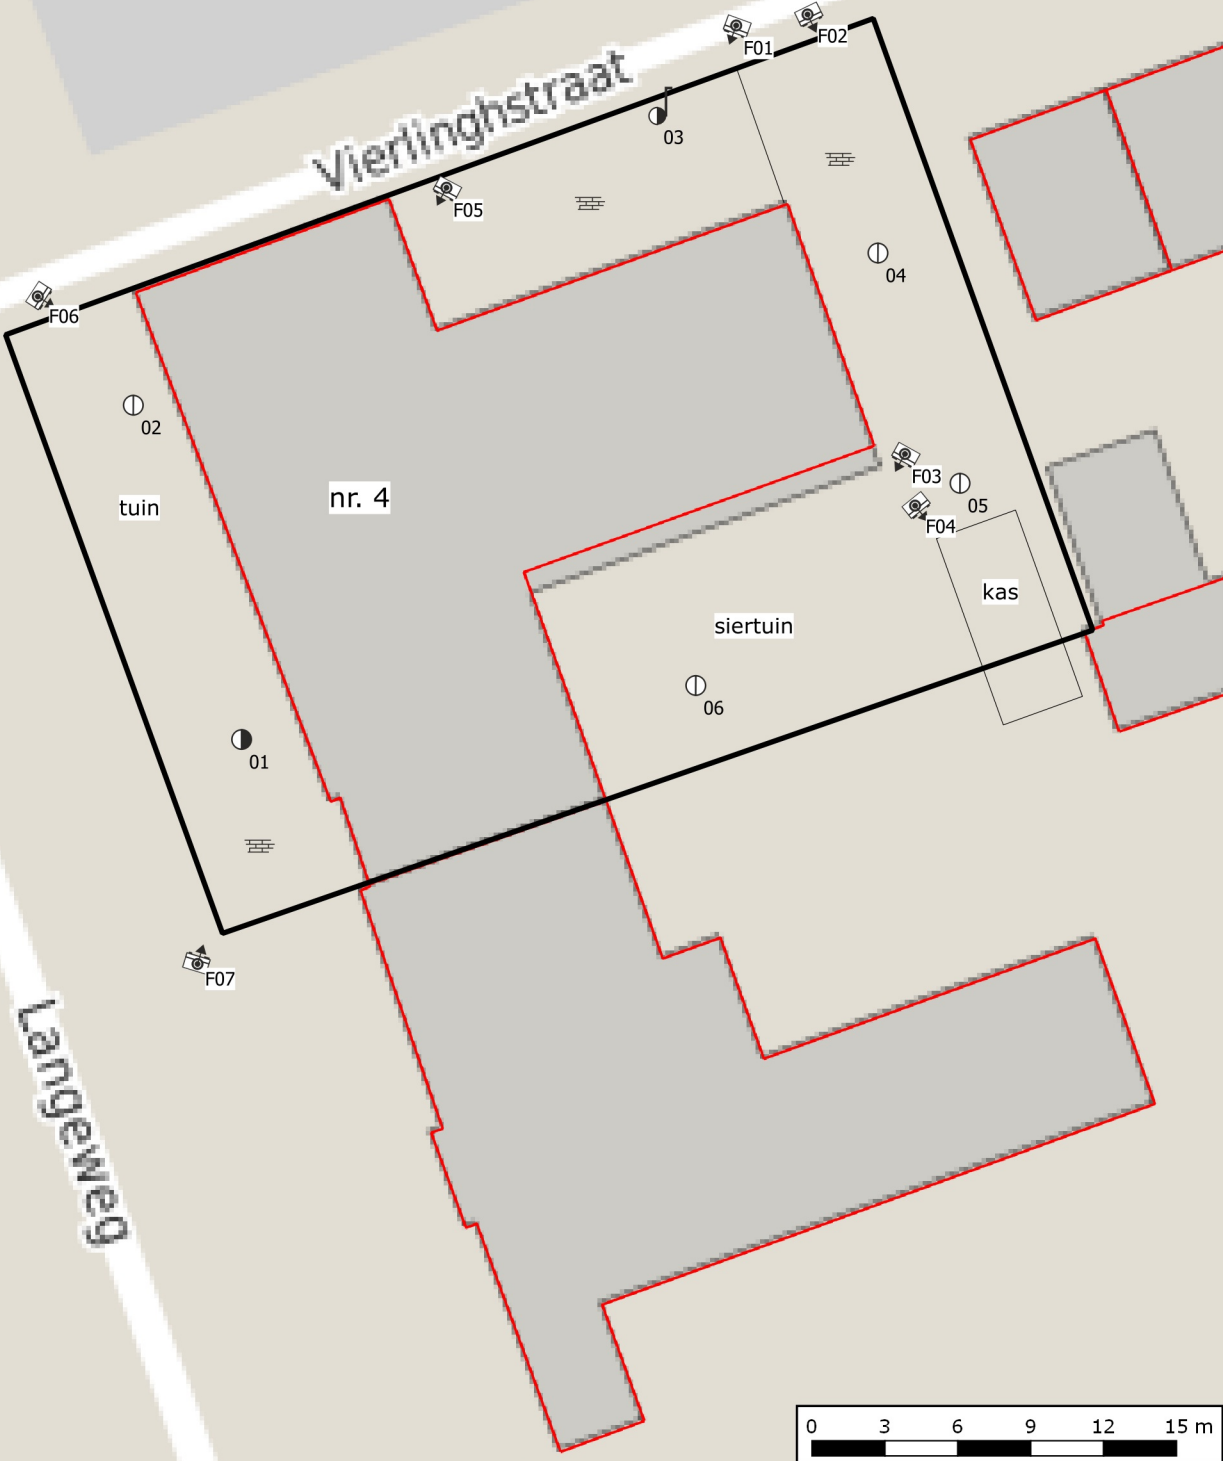
Het betreft een voormalig schoolgebouw dat tevens in gebruik is geweest als ouderensoos. Rondom is de locatie in gebruik als tuin en parkeerplaats (klinkers). Aan de achterzijde is een particuliere kas in gebruik geweest. In bijlage 2a is de huidige situatie op een locatieschets weergegeven. Bijlage 2b bevat enkele foto's van de onderzoekslocatie.

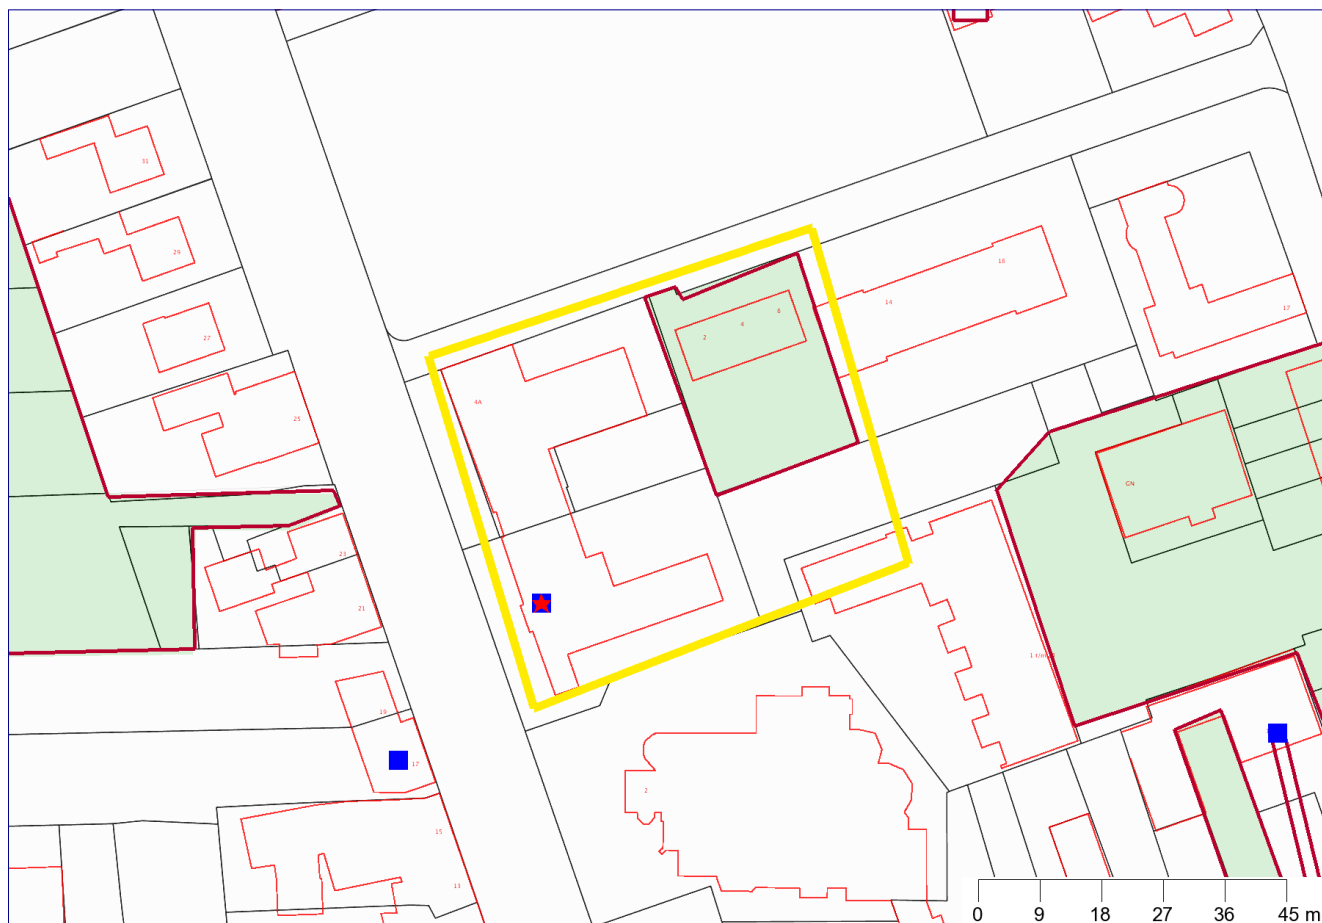
## Langeweg\_4\_Kruisland

Geselecteerd perceel	 	Rapportcontouren
 	Perceelgrenzen	 	Hbb locaties
 	Locatiecontouren	 	Ondergrondse tanks
