verkennend bodem- en asbestonderzoek
Buiten de Veste (fase 2) te Steenbergen

Titel: Verkennend bodem- en asbestonderzoek Buiten de Veste (fase 2) te Steenbergen

Datum: 5 december 2017

Projectnummer: 20171917

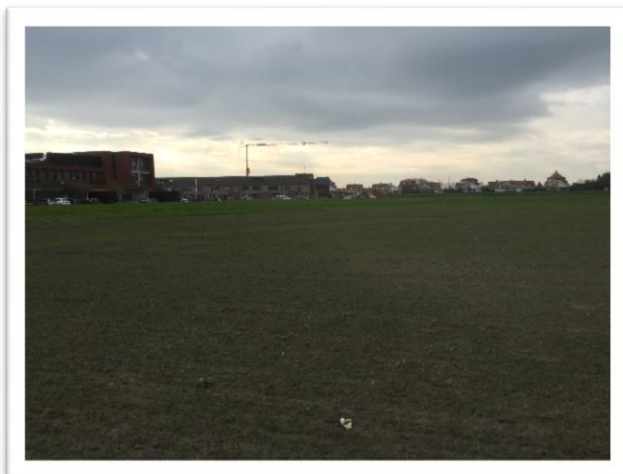
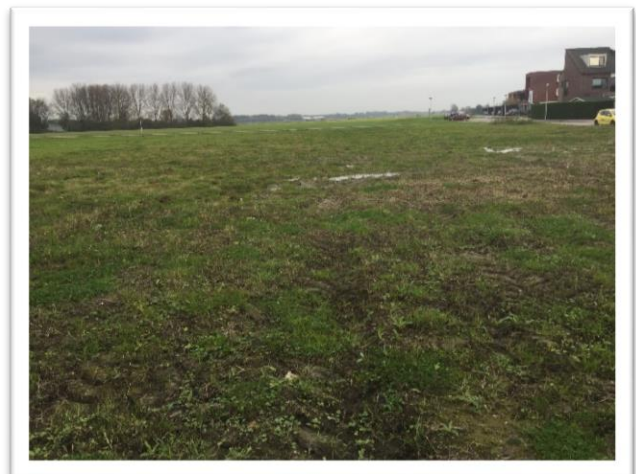
Figuren 1 en 2: Overzichtsfoto's

De onderzoekslocatie bevindt zich in het gebied bekend als Buiten de Veste fase 2 te Steenberg. De locatie is globaal gelegen ten noorden van de openbare weg 'Vesting' en ten oosten van de openbare weg 'Oost-Havendijk'. De onderzoekslocatie is kadastraal bekend onder gemeente Steenberg, sectie E, met nummers 715 en 994 (gedeeltelijk). De oppervlakte van de onderzoekslocatie bedraagt circa 29.000 m². De locatie betreft een braakliggend terrein. In figuur 1 en 2 zijn overzichtsfoto's weergegeven.
