**MULTITEMPORELE LUCHTFOTO-UITWERKING  
VAN HET PROJECT MELICKERVELD  
IN DE GEMEENTEN ROERMOND EN ROERDALEN**

Bewerking: H. G. du Fijn, RO  
Risk Management Group B.V. te Ridderkerk

Berlijn, november 2004

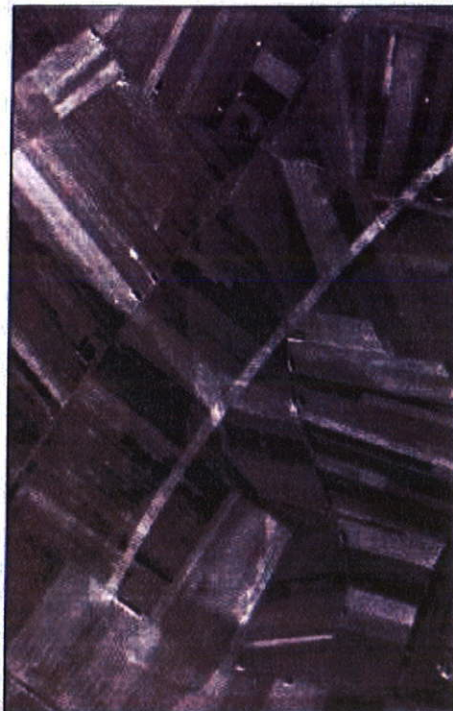
Afbeelding 3.10:  
Afbelding en luchtfoto van een prikkeldraadversperring met ingegraven valstrikken  
(landmijnen) ten oosten van Roermond.
