HISTORISCH BODEMONDERZOEK

ASSELTSESTRAAT

TE SWALMEN

Rapportage historisch bodemonderzoek

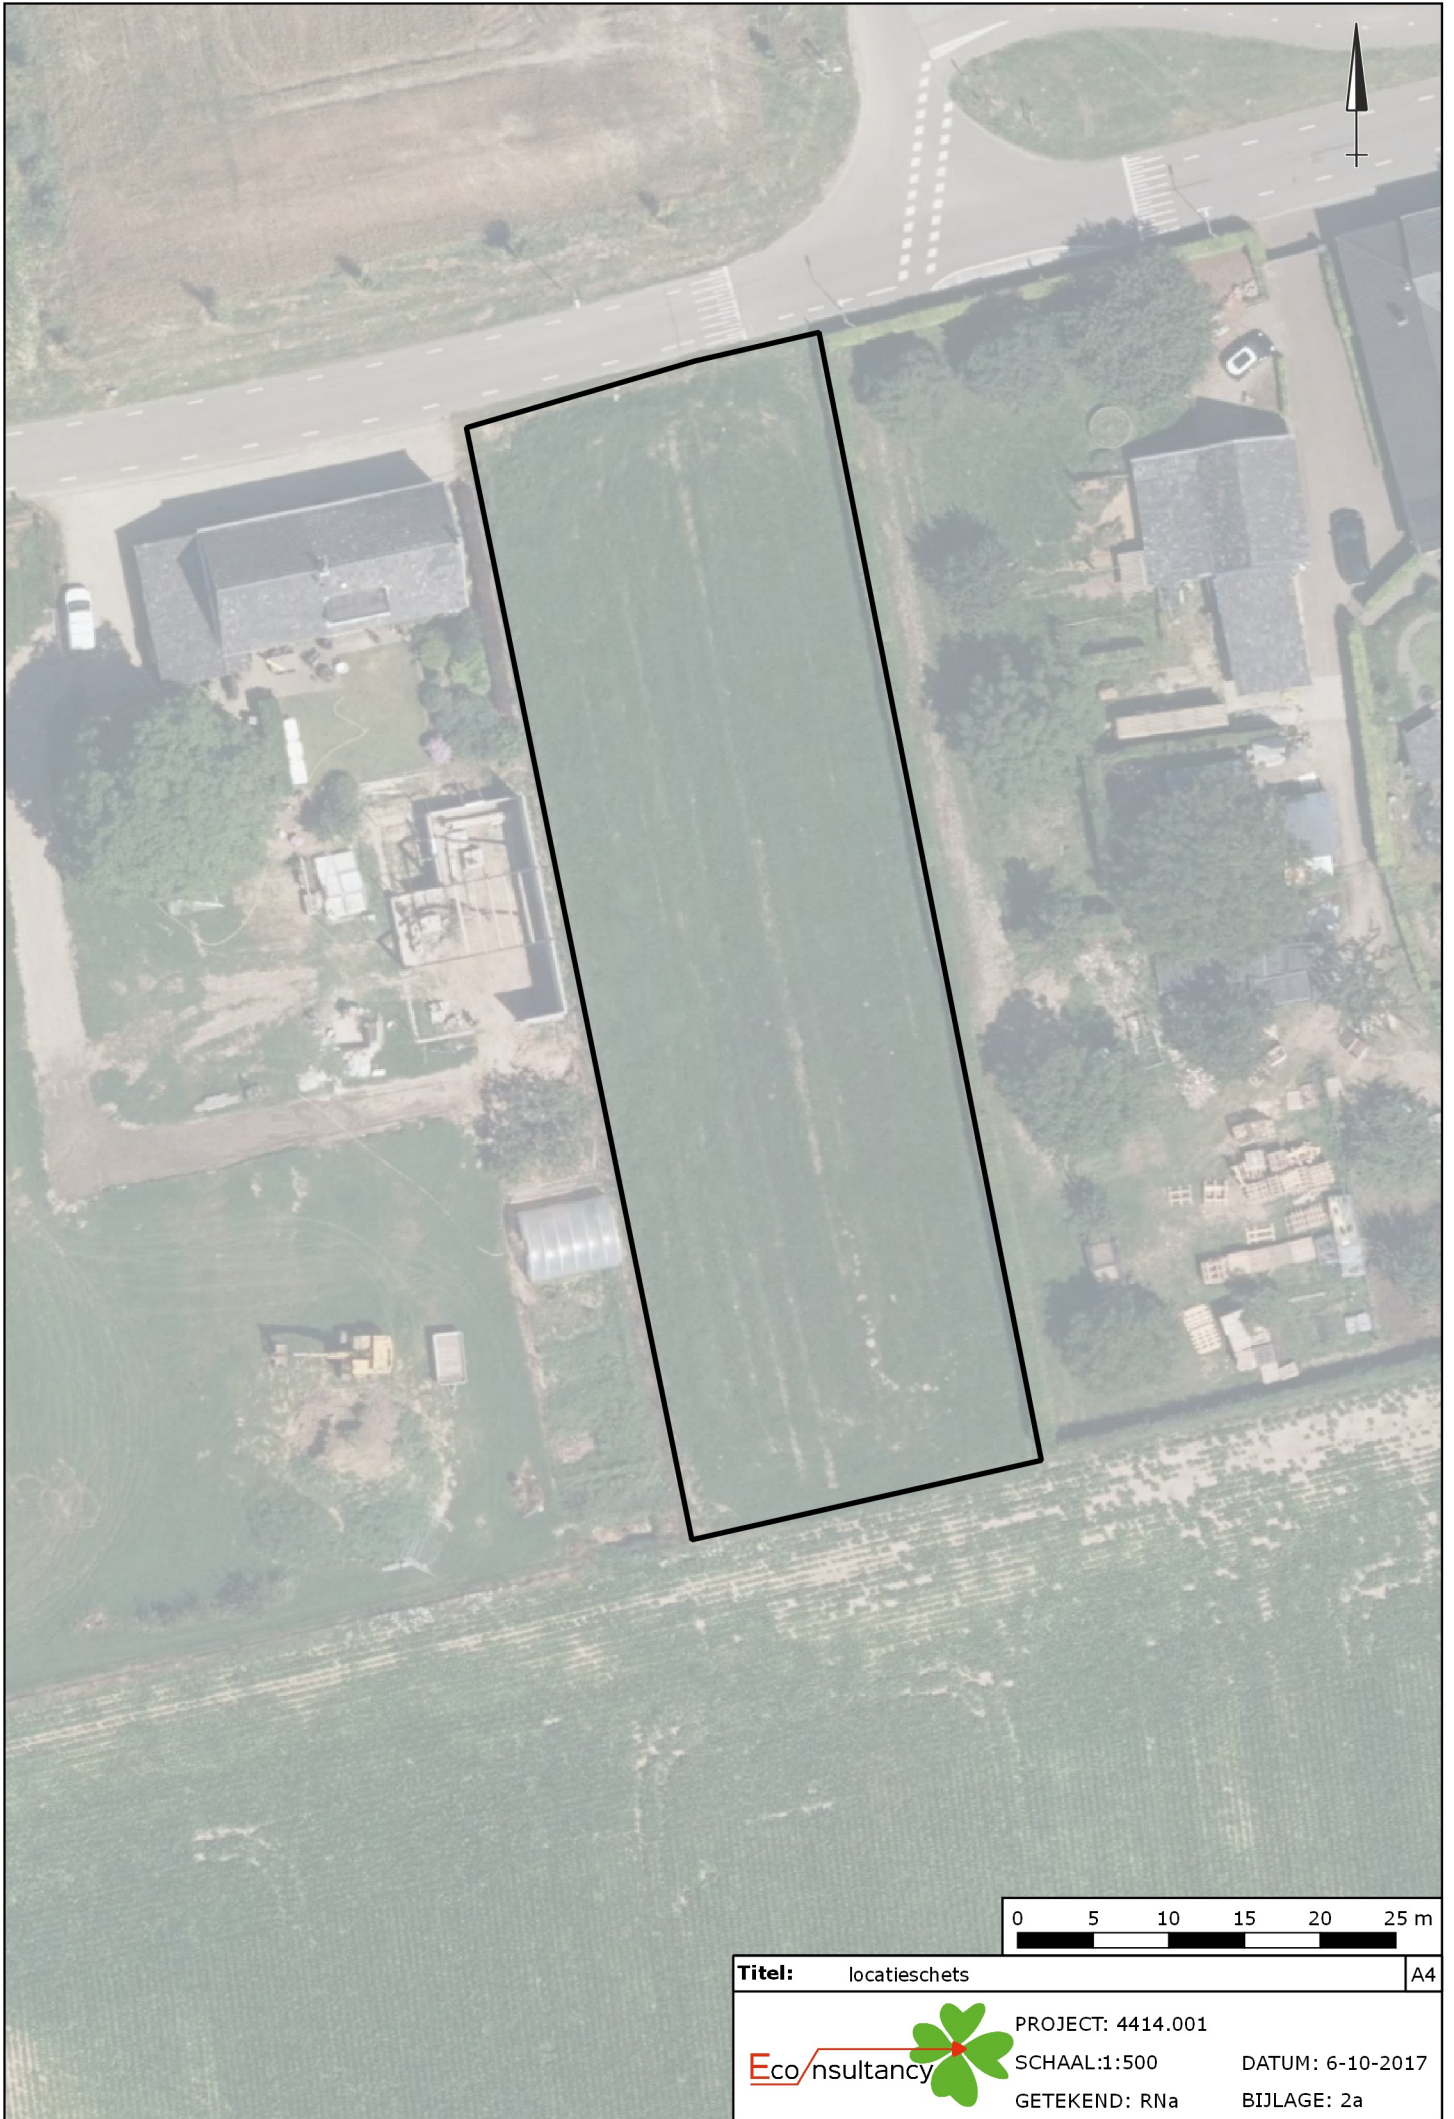
Titel: locatieschets A4

In bijlage 2a is de huidige situatie op een locatieschets weergegeven. Bijlage 2b bevat enkele foto's van de onderzoekslocatie.

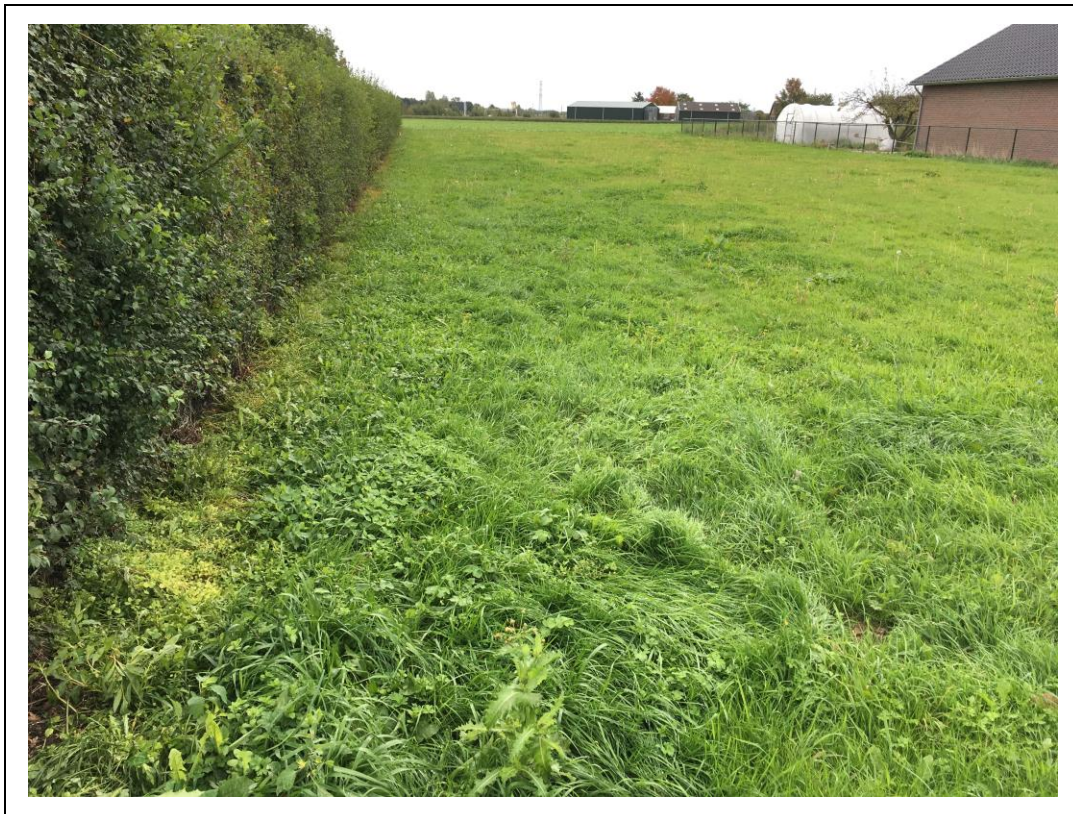
Foto 1.

Momenteel is de onderzoekslocatie geheel in agrarisch gebruik (weiland). De onderzoekslocatie is geheel onbebouwd en onverhard. Voor zover bekend is de onderzoekslocatie nimmer bebouwd.

De tijdens de terreininspectie aangetroffen situatie komt overeen met de locatiegegevens, zoals deze zijn opgenomen in hoofdstuk 4. Op de onderzoekslocatie zijn geen mogelijke bronnen voor een grond- en/of grondwaterverontreiniging aangetroffen.
