Gemeente Laarbeek  
Cultuurhistorische waardering van panden en gebieden  
in de kom van Beek en Donk

20 panden

**Beschrijving diverse adressen  
kom Beek en Donk**

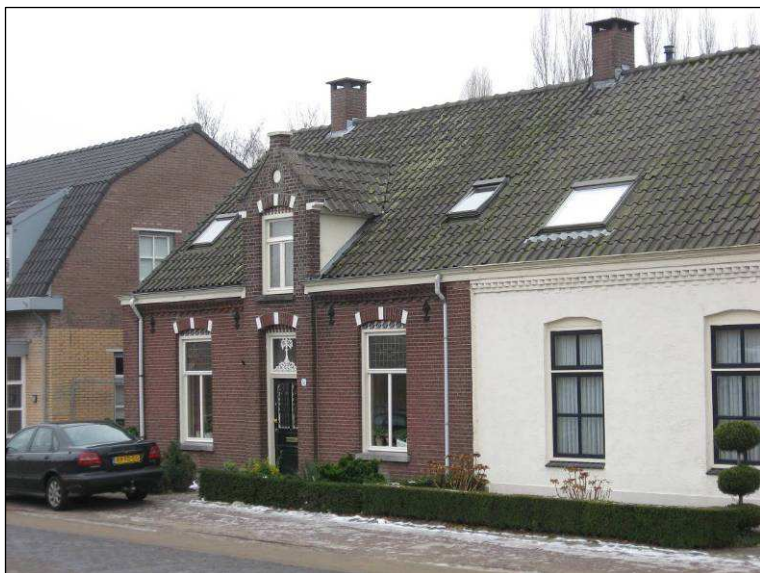
### **Brugstraat 16**

Zadeldak van het pand en zadeldak van de Vlaamse gevel belegd met grijze verbeterde holle pannen. Twee dakramen in voorste dakschild.

Dit pand is beeldondersteunend vanwege de (nagenoeg) volledig originele uiterlijk. Bovendien is dit het enige pand in de kom van Beek en Donk met deze typische stijlkenmerken van de neorenaissance.

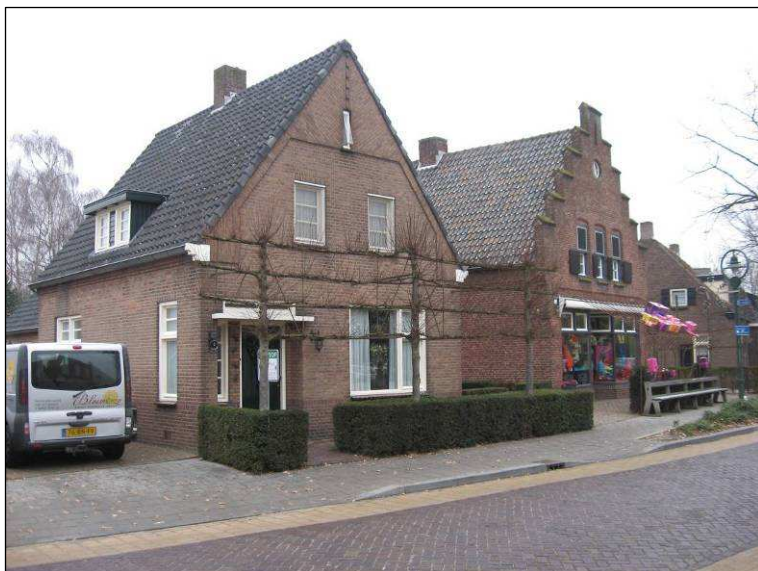
### **Heuvelplein 2**

Achterbouw in zelfde verschijningsvorm als hoofdvolume. Leilinden aan voorzijde.

Monumentwaardig wegens gaafheid en herkenbare ambachtelijke elementen van de Amsterdamse Schoolstijl. Fraaie originele dakkapel. Weinig voorkomende dakpannen. Sluit goed aan bij naburig pand met trapgevel voor wat betreft kleurstelling en vormgeving.

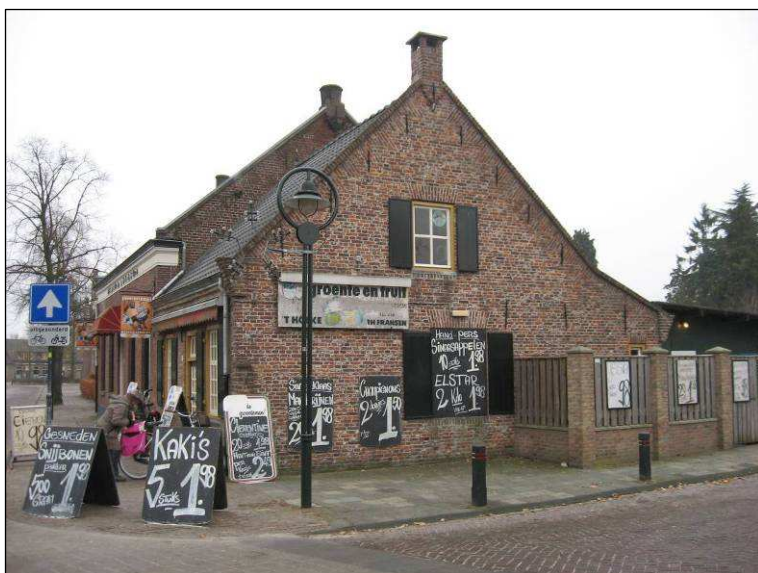
### Heuvelplein 71

Pand heeft mogelijk 18<sup>e</sup> of 19<sup>e</sup>-eeuwse kern en duidelijke sporen van een restauratie waarbij de bakstenen opnieuw gevoegd en wellicht herplaatst zijn. Voordeur en kozijnen met kleine roede-verdeling zijn in later stadium vervangen.

Pand harmonieert met belending aan de linkerkant voor wat betreft hoogte en uiterlijk en past uitstekend in het straatbeeld als afsluiting van een dorpsplein dat voor een groot deel bebouwd is met enkellaags woningen.

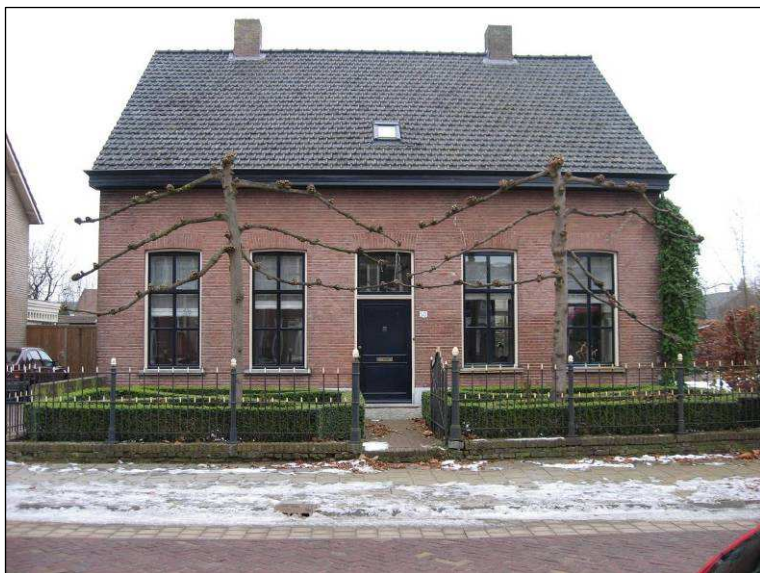
### **Kapelstraat 50**

Dit eenvoudige pand representeert een authentiek schoolgebouw (hoofd der school) met een dorpse uitstraling. Het pand is zowel historisch als architectonisch

van belang. De details, zoals hardstenen dorpel, versierd metselwerk in de daklijn, leilinden en hekwerk maken het plaatje compleet.

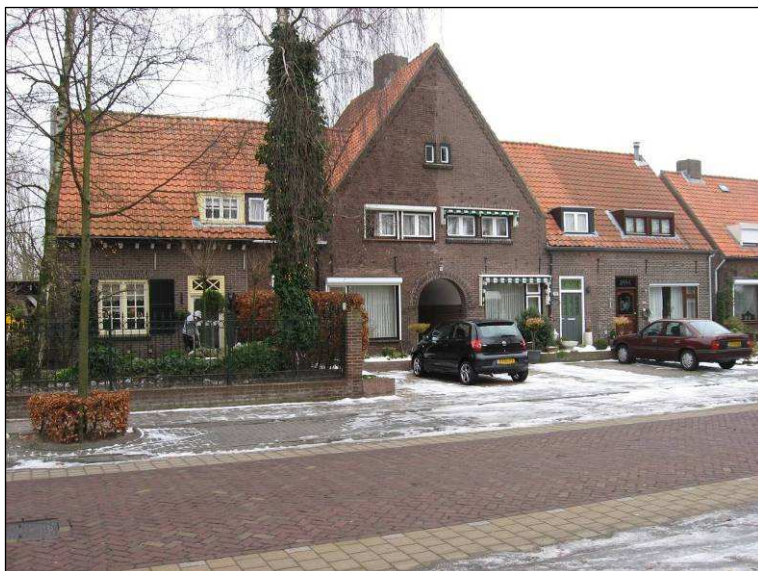
### **Kapelstraat 88-110**

Alle woningen hebben een voordeur met bovenlicht en één groot venster met houten kozijnen. Bovenlichten in diverse uitvoeringen (glas-in-lood, gesegmenteerd enz.) Forse gesmede muurankers en smalle of brede dakkapellen van verschillende makelij in de kap. In de zijgevels 2 grote vensters in de benedenverdieping en 2 kleine ter hoogte van de zolder.

De woning Kapelstraat 110 verkeert in een uitstekende staat. Het venster heeft een kleine roedeverdeling en luiken (niet origineel).

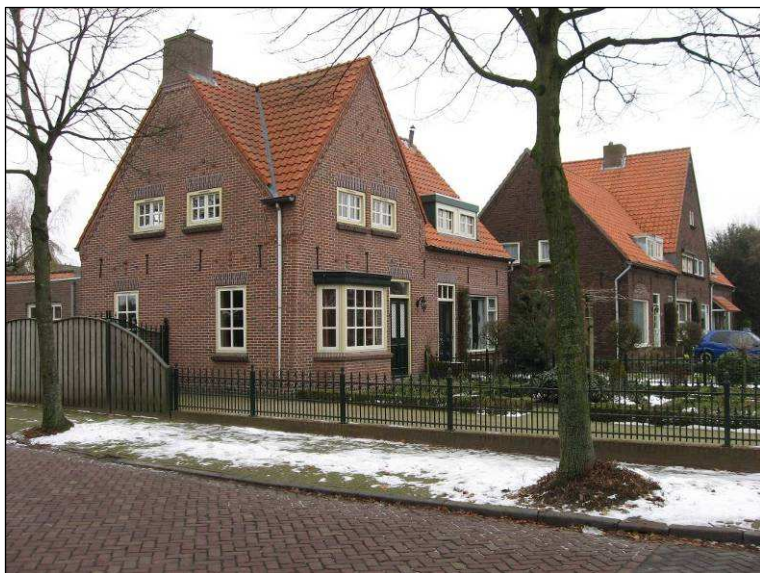
B: Twee geschakelde woningen, elk bestaande uit 2 wooneenheden. Breed rechthoekig bouwblok onder rood zadeldak en een steekdak met verbeterde holle pannen. Gevels van rode machinale bakstenen in een halfsteensverband, met veel versiering door baksteenelementen. Het huizenblok heeft aan één zijde een snijdend zadeldak met een topgevel haaks op de straat. Deze woning heeft daardoor twee bouwlagen. Het andere deel van het bouwblok bestaat uit een woning van één bouwlaag en een zadeldak parallel aan de straat en een dakkapel in de kap.

Alle woningen hebben een voordeur met bovenlicht en één groot venster met houten kozijnen. Bovenlichten in diverse uitvoeringen (glas-in-lood, gesegmenteerd enz.) Forse gesmede muurankers. In de zijgevels 2 grote vensters in de benedenverdieping en 2 kleine ter hoogte van de zolder. Dit type woning staat aan de beide kopse kanten van de kruising met de Lindenlaan.

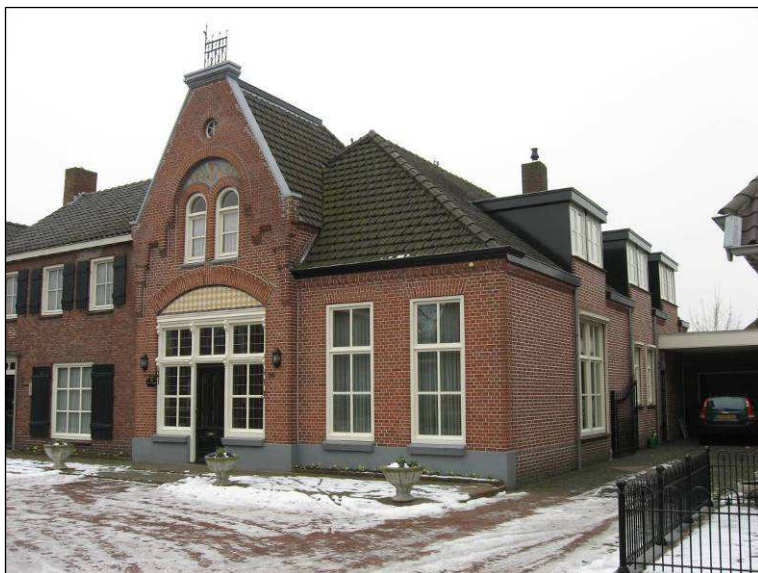
### **Kerkstraat 56**

Licht uitspringende tuitgevel met schouders en rondboog. Twee bovenramen eveneens met rondbogen. Boogveld is beschilderd in bloemenmotief. Gevelbeëindiging met zwaar geprofileerde kroonlijst. Rondlicht centraal in bovenzijde van de topgevel. Siersmeedijzeren dakversiering. Dakschilden belegd met grijze kruispannen.

De voorgevel van het pand heeft monumentale waarde door gaafheid en rijke, weinig voorkomende Fin-de-Siècle-architectuur met zijn opvallende winkelpui. De gevel van het linkerdeel kan niet adequaat worden beschreven zonder aandacht te schenken aan de vele fraaie details.

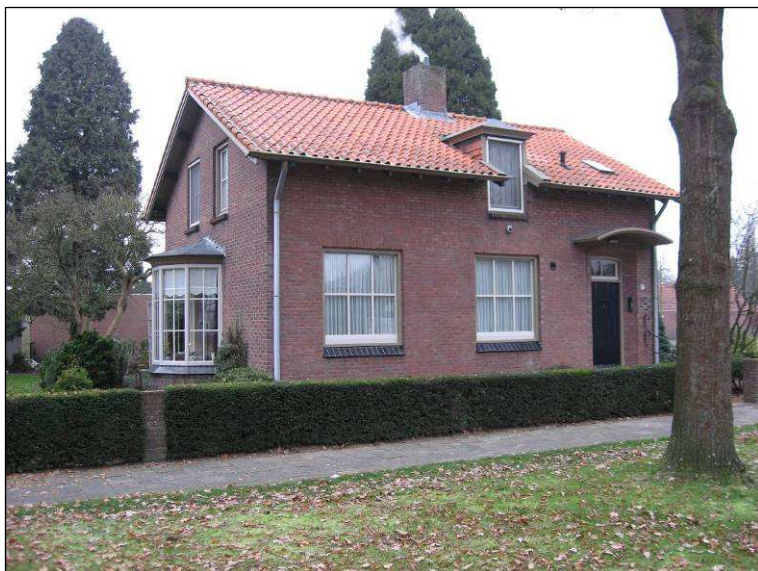
### **Koppelstraat 17**

Afwijkend van de standaard vanwege zijn verhoogde begane grond en lage woon-zolderverdieping en een bijzondere plaatsing van de centrale dakkapel.

Bijzonder vanwege de context. Het pand is gelegen aan een straat waar in de periode tussen 1945 en 1965 veel vrijstaande woningen zijn gebouwd.

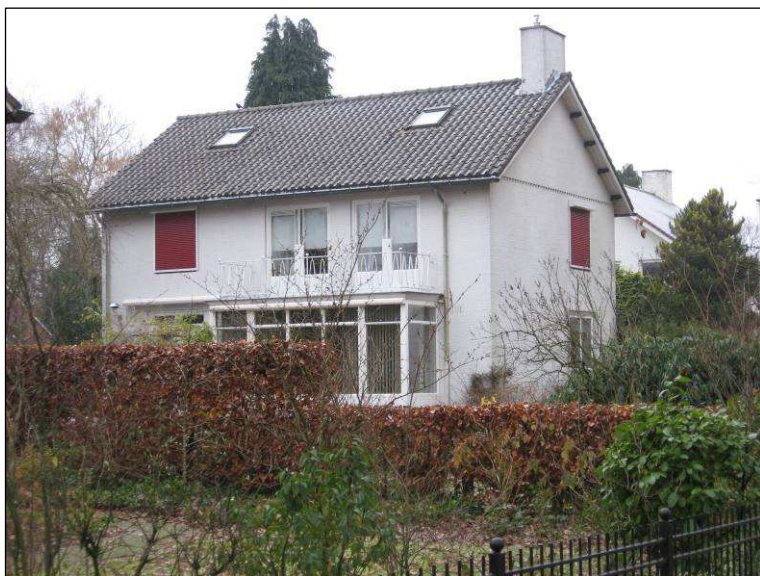
### **Koppelstraat 25**

opnieuw verbeterde holle pannen. Bijkeuken met toegangsdeur en venstertje, garage met dubbele poort. Ingewerkte zaagtandlijst ter hoogte van balklaag van de garage.

Sober voorbeeld van villa uit de late wederopbouwstijl met als opvallende details de betonnen omlijsting in het voorraam, de ingewerkte zaagtandlijsten in de voorgevel en de garage, de stalen kozijnen en het stalen hekwerk boven de serre. Bijzonder vanwege de context. Het pand is gelegen aan een straat waar in de periode tussen 1945 en 1965 veel vrijstaande woningen zijn gebouwd.

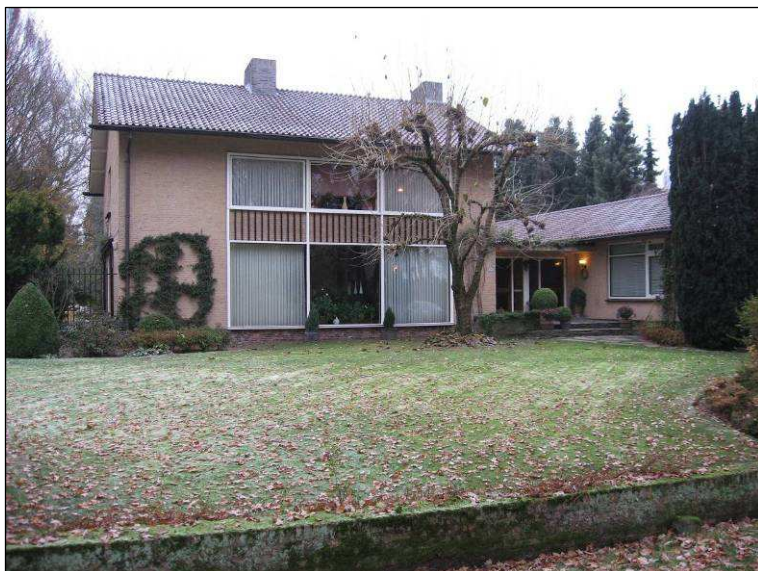
### **Koppelstraat 29**

Halgedeelte met voordeur en toegangspartij voor de werkkamer. Drive-in-garage onder maaiveld met moderne poort in gevel in wild metselverband. Licht uitspringend erkervenster en kunstuiting op de gevel, ontworpen door de huidige eigenaar, tevens architect van het pand.

Sober voorbeeld van villa in late wederopbouwstijl met opvallende details, zoals het weingé-traliewerk tussen de vensters in de voorgevel. De gele baksteen in dit pand is karakteristiek voor de late wederopbouwstijl en werd hier als eerste toegepast. De licht uitspringende vensters en de flauwe dakhelling zijn typerend voor de wederopbouwstijl. Verder is het pand bijzonder vanwege de context. Het pand is gelegen aan een straat waar in de periode tussen 1945 en 1965 veel vrijstaande woningen zijn gebouwd.

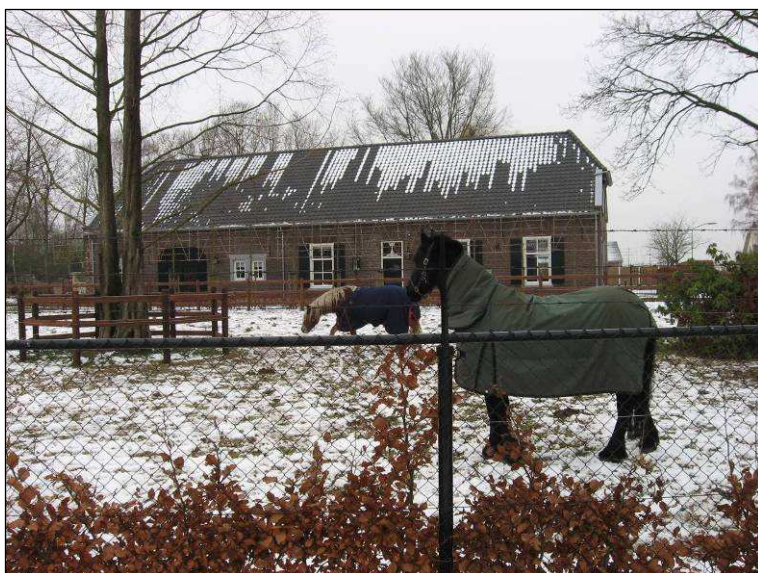
### Krommesteeg 3

Schouderdijzen en gevelbeëindigingen met metselversiering. Dak volledig bedekt met moderne holle pannen.

De boerderij ligt in een landelijk gebied. De linkerzijgevel en achtergevel van de boerderij zijn in 1974 nieuw vervaardigd. De staldeur aan de achterzijde is verfraaid om meer licht in de woning te ontvangen. De gevels zijn verder voorzien van traditionele, authentiek ogende houten deuren en vensters, de pseudo-stalramen ontstaan niet. Het beeld van de langgevelboerderij is aan de zichtbare voorzijde het behouden waard.

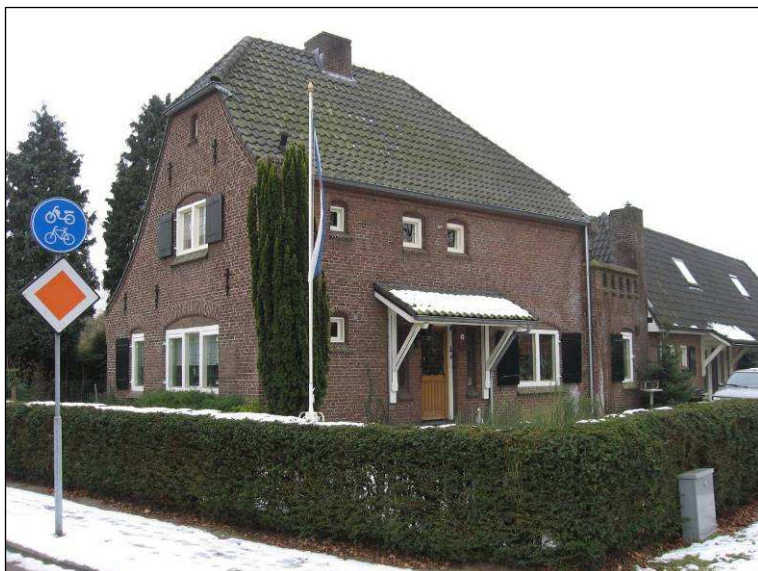
### **Nassastraat 1**

Samengestelde kap met snijdende daken, belegd met grijze verbeterde holle pannen.

Dit pand heeft monumentale waarde door zijn onconventionele a-symmetrische architectuur. Het pand heeft veel bijzondere sierelementen, zoals de muurankers, de glas-in-loodramen en de luiken. Het pand is gebouwd in een traditionalistische stijl.

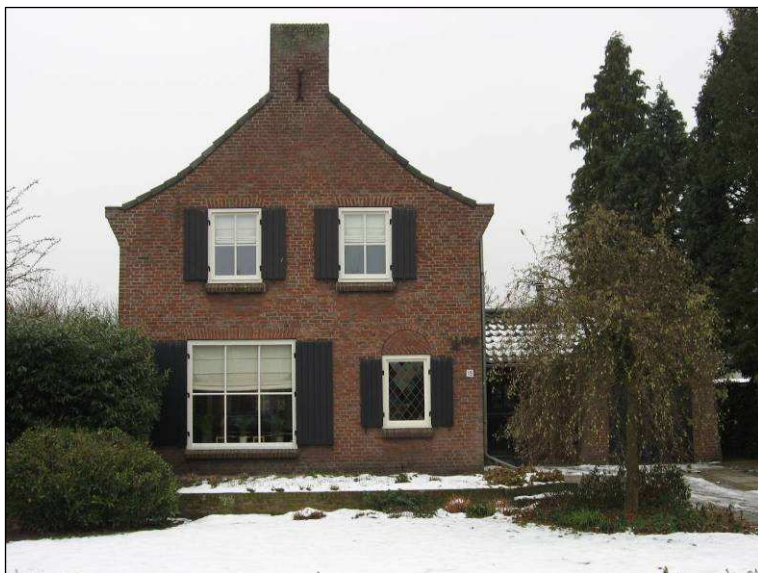
### **Oranjelaan 18**

Pand bezit enkele opvallende details (glas-in-lood in ruitvorm, visgraatmotief, rondboog, sierankers en vorm van garage-gevel).

Het pand past goed in de context van de belendende panden uit de 50'er jaren.

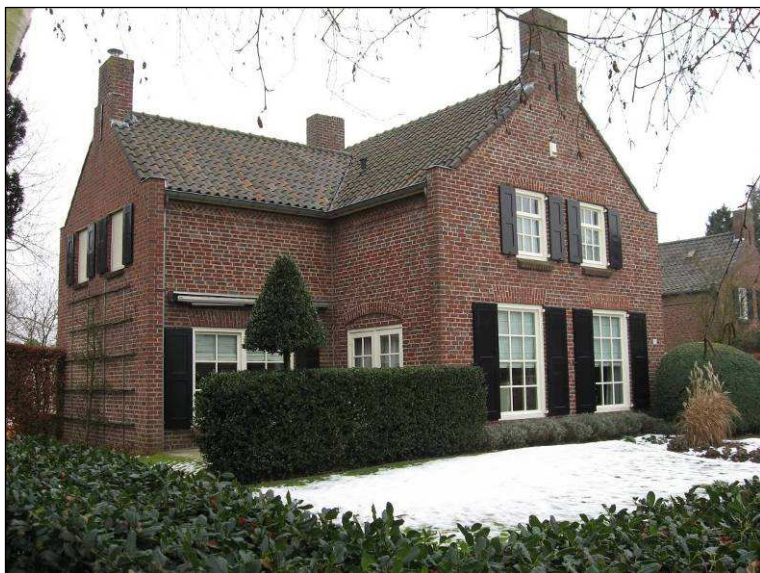
### **Oranjelaan 20**

Het pand heeft een klassiek-traditionele bouwstijl met zowel kenmerken van de Delftse School als de typerende wederopbouwarchitectuur. Strekken boven deuren en vensters, tuitgevels, ankers en roede-verdeling ogen klassiek. De omlijsting van de voordeur en de bakstenen friesversiering zijn typerend voor de wederopbouwarchitectuur.

Het pand past goed in de context van de belendende panden uit de 50'er jaren.

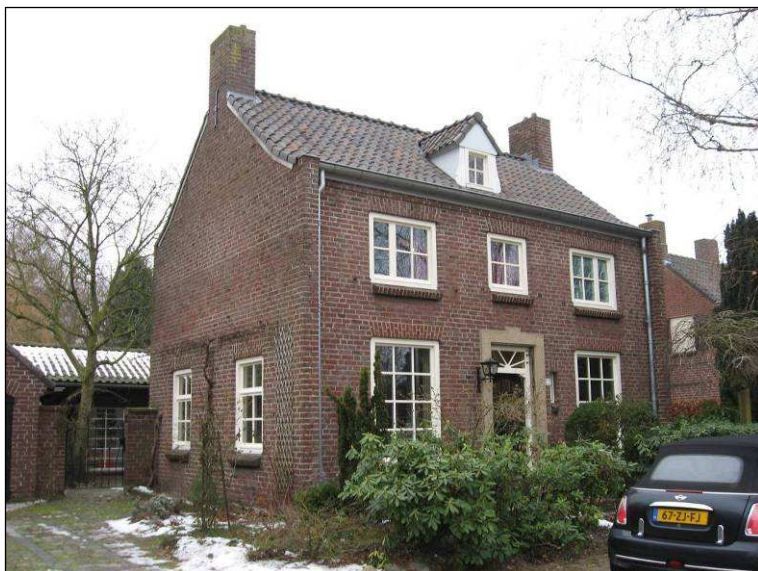
### **Oranjelaan 22**

Klassiek vormgegeven woonhuis met opvallende klassieke details, zoals het bovenlicht, de strekken boven de vensters, roedeverdeling en de dakkapel. Naast de verticale kozijnen in alle vensters van het pand is de baksteenlaag ter decoratie afgeschuind. De omlijsting van de voordeur is geheel in de stijl van de wederopbouw.

Het pand past goed in de context van de belendende panden uit de 50'er jaren.

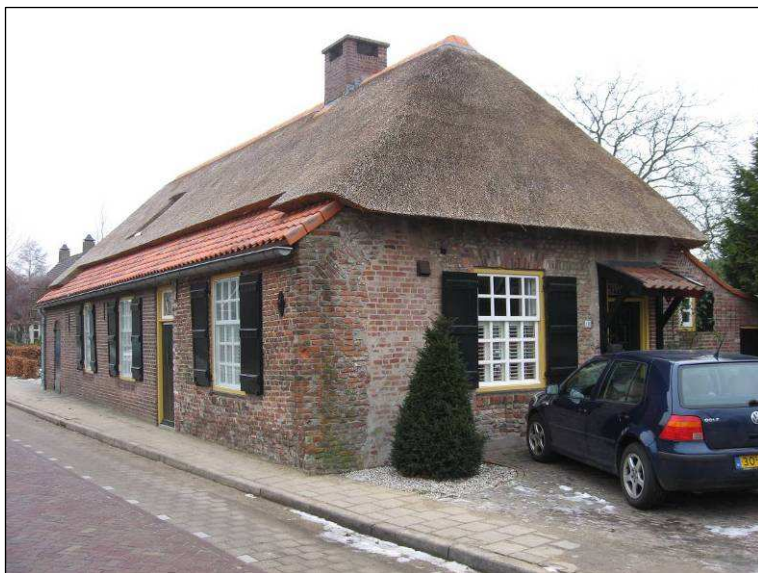
### **Pater Becanusstraat 10**

Opvallende details: appelbloesem-bakstenen, deel van vlechtingen zichtbaar in rechterzijgevel. Twintigruits schuifvensters.

De deuren en vensters van deze boerderij ogen oud, maar zijn in het recente verleden nieuw aangebracht. Ondanks dit feit heeft het pand een hoge beeldkwaliteit, omdat het een goed beeld geeft van het uiterlijk van oude boerderijen in Beek, die tevens in het centrum te vinden waren.

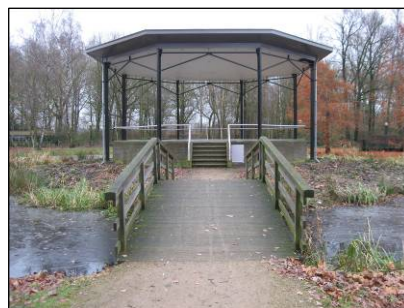
### Paviljoen

Het vrijstaand paviljoen uit 1928 heeft een rechthoekige plattegrond en slechts één bouwlaag. Het centrale deel van het gebouwtje heeft een zadeldak, de zijvleugels zijn gebouwd onder platdak. Direct in 1928 werd tegen de voorzijde een veranda gebouwd waar de elite van het dorp en het bestuur van het

Het dak van de veranda wordt door een eenvoudige houten constructie van dakspanten gedragen. De overkapping heeft drie schilden waarin twee lichtkoepels zijn opgenomen. Om de veranda heen is een groen geschilderde borstwering aangebracht. Het centrale gedeelte van het paviljoen heeft een zadeldak, dat belegd is met moderne grijze holle pannen.

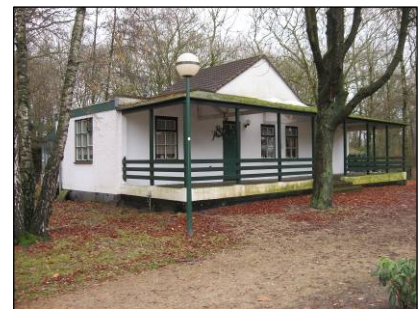
In de linkerzijgevel is één groot vierkant venster met roedeverdeling geplaatst en in de rechterzijgevel een groot raam met een kleiner openslaand venster. De verhoogde veranda met een betonnen plint en een bakstenen rollaag kan via een bakstenen trapje bereikt worden.

Het gebouwtje heeft op zich weinig stijlkenmerken en heeft een eenvoudig karakter. Gezien vanaf de waterkant ziet het paviljoen er echter aantrekkelijk uit.

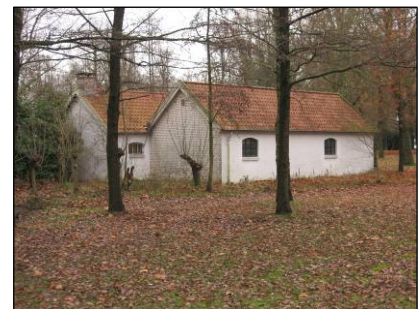
#### Voormalige brandweerkazerne

Aan de zuidzijde van de muziektuin staat een gebouwtje met dubbel zadeldak. Het achterste deel ervan werd in latere jaren toegevoegd ten behoeve van de plaatselijke Heemkundekring "De Lange Vonder". Het oorspronkelijke gebouw aan de kant van de vijver met één zadeldak, werd in het verleden jarenlang door de plaatselijke brandweer als kazerne gebruikt.
