**Eindrapport verkennend bodemonderzoek  
Boutlaan ong. te Scharendijke**

Project 23140045  
28 februari 2014

**Opdrachtgever:** Rothuizen Architecten Stedenbouwkundigen  
Postbus 2128  
4800 CC BREDA

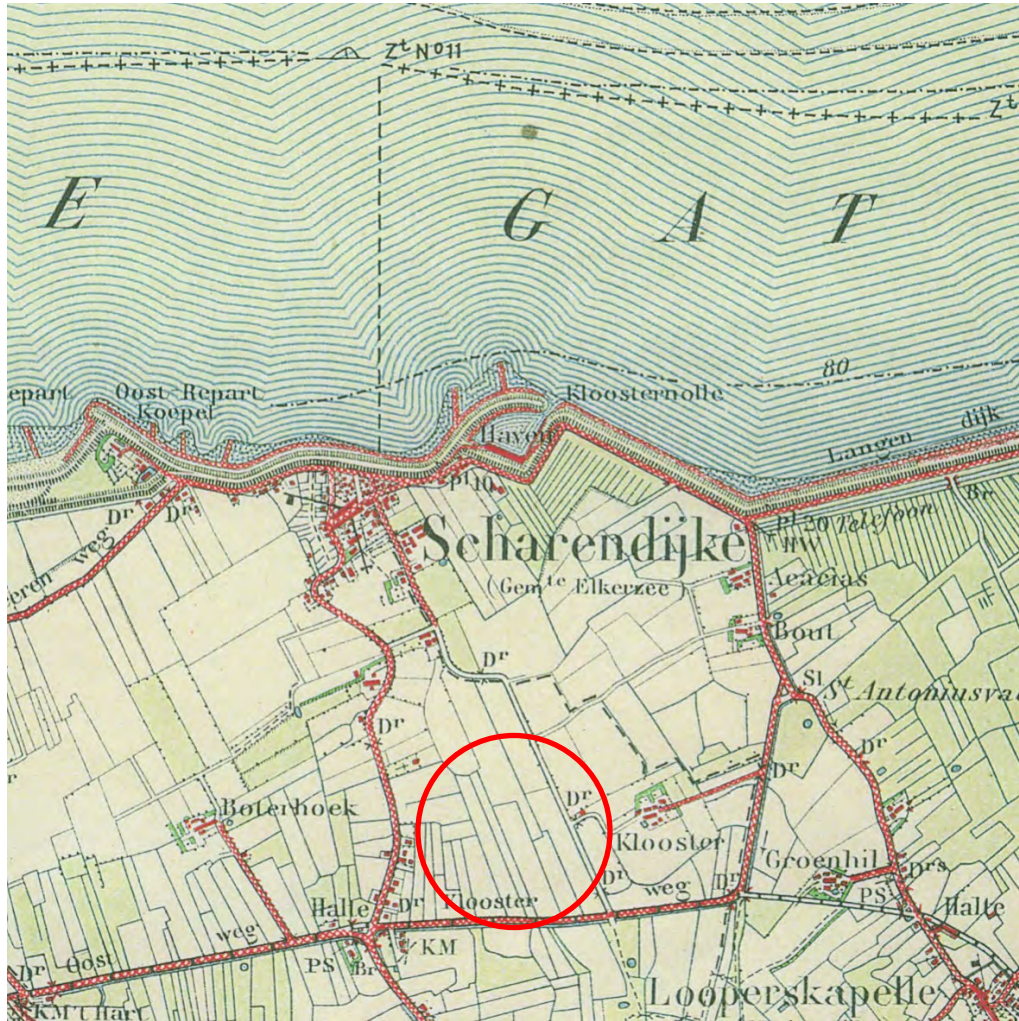
HISTORISCHE KAART CIRCA 1910

De locatie heeft in het verleden een agrarische functie vervuld. Momenteel is de locatie braakliggend. Uit historische kaarten kan worden opgemaakt dat de locatie omstreeks 1910 en 1960 reeds een agrarische functie vervulde (bijlage 6).

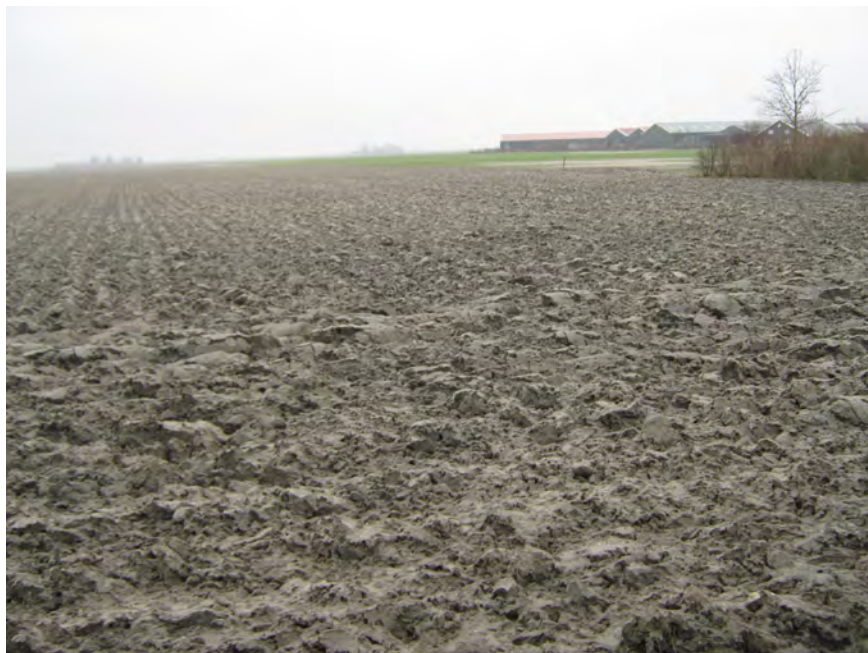
FOTO 1

**Foto IMG\_2383 vanuit noorden richting zuiden**

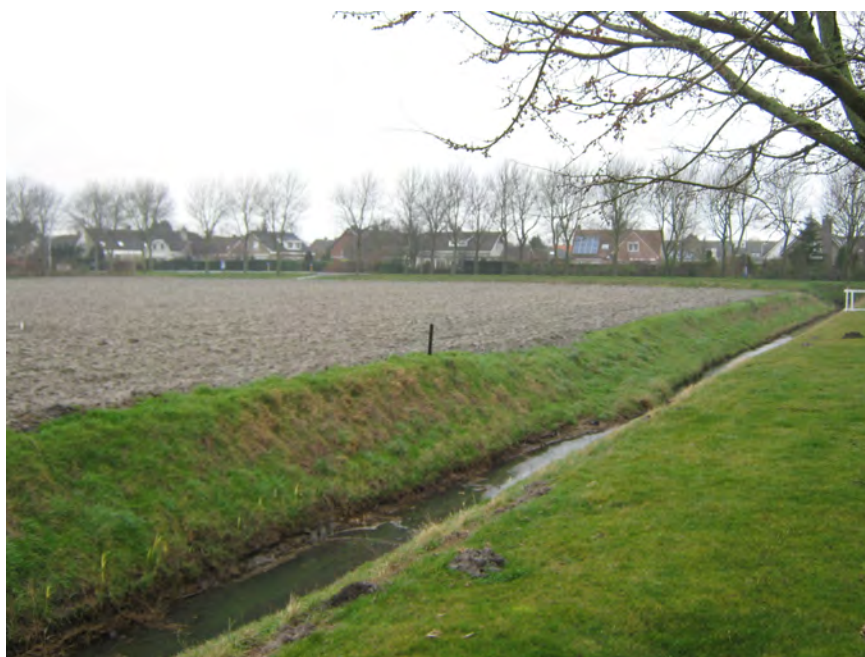
FOTO 2

**Foto IMG\_2385 vanuit zuiden richting noorden**
