# **Onderzoek geldigheid en actualiserend bodemonderzoek Broekgraaf 1 Herwijnen**

Rijksvastgoedbedrijf.

10 November 2020

Document nummer: 16215001

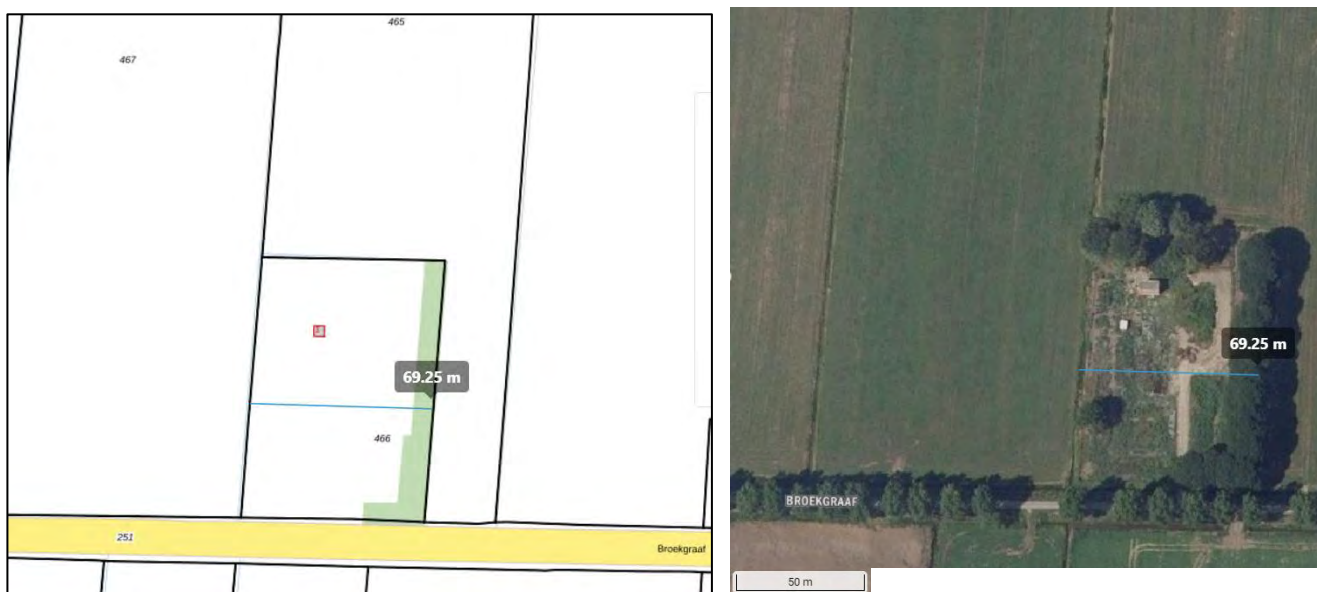
Figuur 2 Huidige situatie (kadastrer en luchtfoto, PDOK 2019)

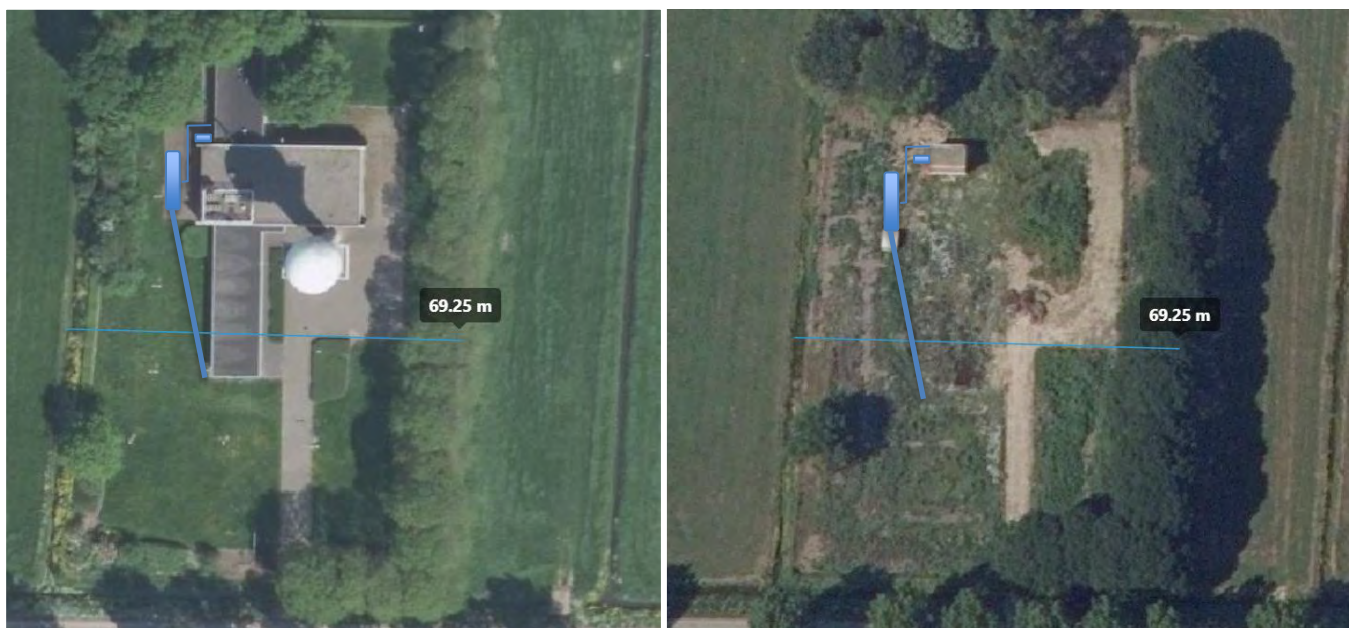
Zeer recent is het op de locatie aanwezige radarstation verwijderd. Dit blijkt onder andere uit de onderstaande twee luchtfoto's ([www.PDOK.nl](http://www.PDOK.nl)) waar uit blijkt dat in 2016 nog een gebouw aanwezig was en in 2019 niet meer.

Figuur 6 luchtfoto 2016 en 2019 (met ingetekende tank en leidingen)
