**Rapportage bodemrisicoscan
aanleg on-shore kabeltracé Q10**

vooronderzoek bodem

referentie	projectcode	status
RT667-5/strg/026	RT667-5	definitief
projectleider	projectdirecteur	datum
K.A. Haans MSc.	ing. R.W.M. Jansen	17 april 2012

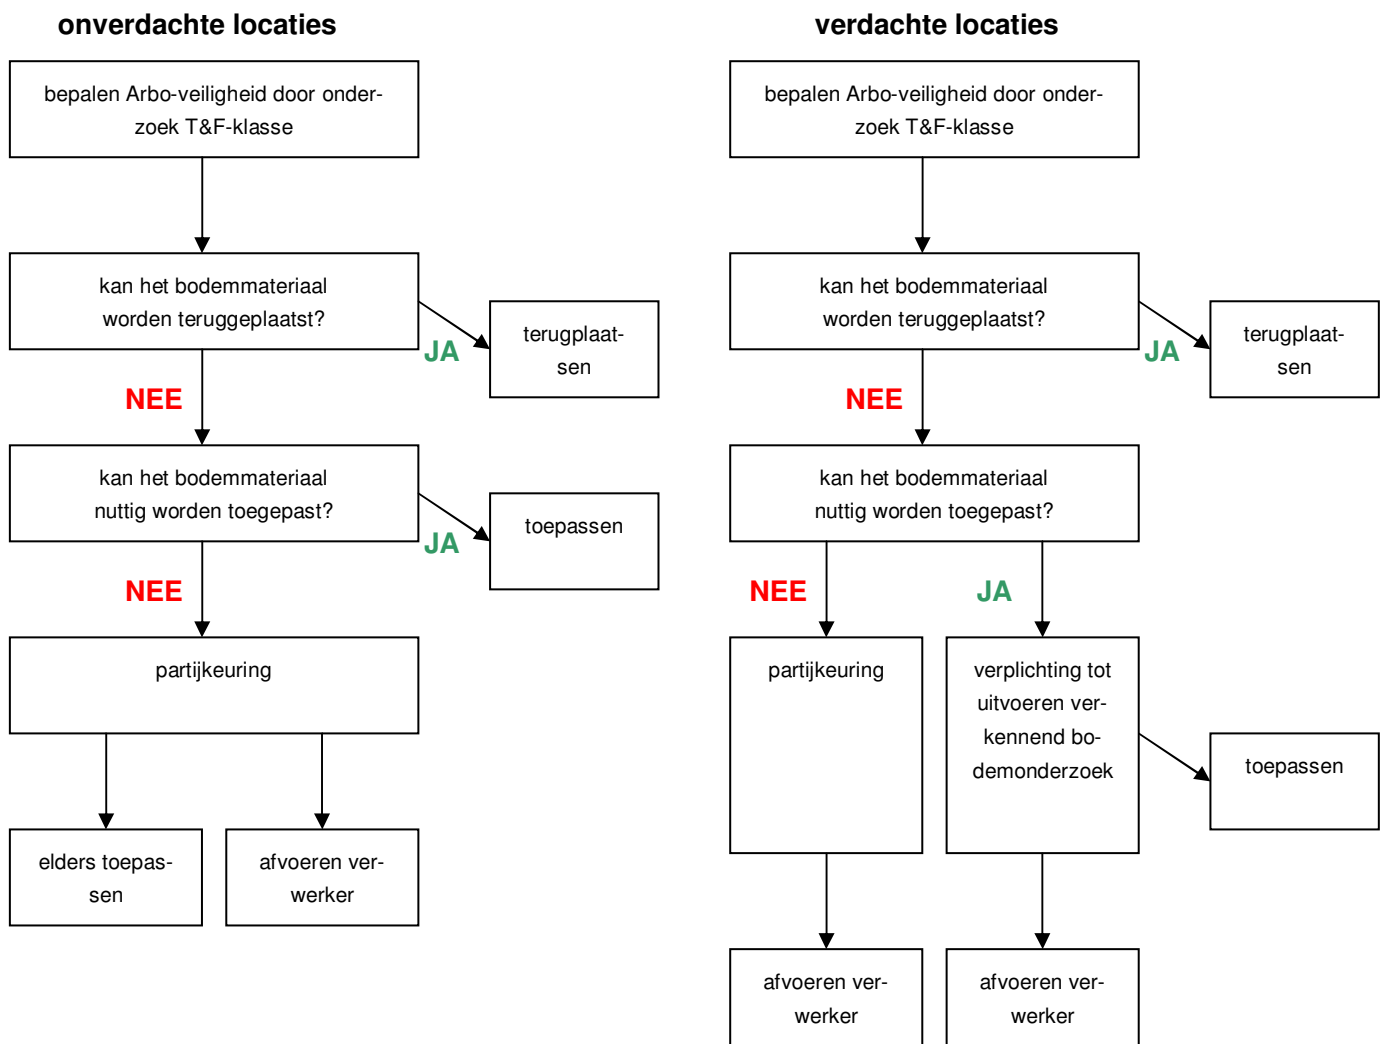
Afbeelding 5.1. Stroomschema vrijkomende grond

Op basis van de inschatting van de bodemkwaliteit ter plaatse van het on-shore 150 kV kabeltracé, ten behoeve van het geprojecteerde windmolenpark Q10, kunnen de risico's met betrekking tot bodemverontreiniging worden ingeschat. Hierbij is vastgesteld dat sprake is van verdachte en onverdachte locaties (zie hoofdstuk 4). De werkwijze bij de aanleg van het kabeltracé is afhankelijk van de status van de locatie. In afbeelding 5.1 is in een stroomschema weergegeven hoe bij de uitvoering bepaald kan worden, op welke wijze vrijkomende grond kan worden afgevoerd of nuttig toegepast. Hierbij geldt het uitgangspunt dat indien geen grondverzet¹ noodzakelijk is de grond wordt teruggeplaatst in de sleuf of in de nabijheid van de sleuf.

¹ Verplaatsing of afvoer van grond, welke niet teruggeplaatst kan worden na ontgraving.

Grond afkomstig van de diepe boringen dient in een gronddepot te worden gezet en AP04 gekeurd te worden. Op basis van de resultaten kan er een bestemming voor de grond gevonden worden.

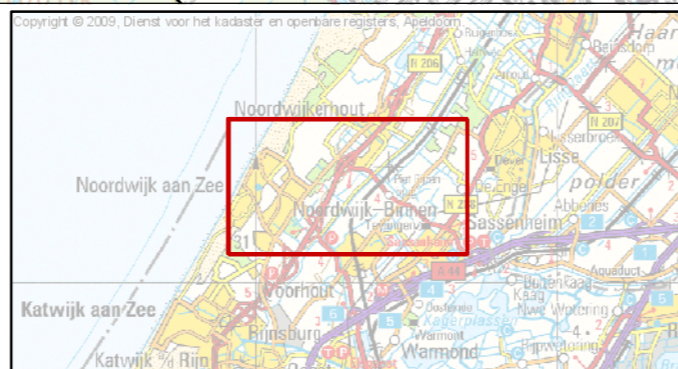
Regionale situatie

gemeentegrenzen
 kabeltracé

Het vooronderzoek is uitgevoerd ten behoeve van de aanleg van een ondergrondse hoogspanningskabel. Voor de beoogde aanleg is een vooronderzoek noodzakelijk om na te gaan of er eventuele verontreinigingen verwacht kunnen worden in de bodem die de haalbaarheid en/of de planning van de uitvoering negatief zouden kunnen beïnvloeden. Gezien het landelijke (onverdachte) karakter van de onderzoekslocatie en het voornemen om een verkennend bodemonderzoek op de locatie uit te voeren is een standaard vooronderzoek uitgevoerd. In bijlage I is de regionale ligging van de onderzoekslocatie weergegeven.
