Rapport Verkennend milieutechnisch onderzoek

ten behoeve van de aanleg van de 12"
Aardgastransportleiding van Oppenhuizen naar
Bozum

projectnummer 401454
definitief revisie 00
12 juni 2015

documentnummer Antea Group: 11191-401454-MK01
documentnummer Vermilion: 1-60-OPH001-6-OT-012

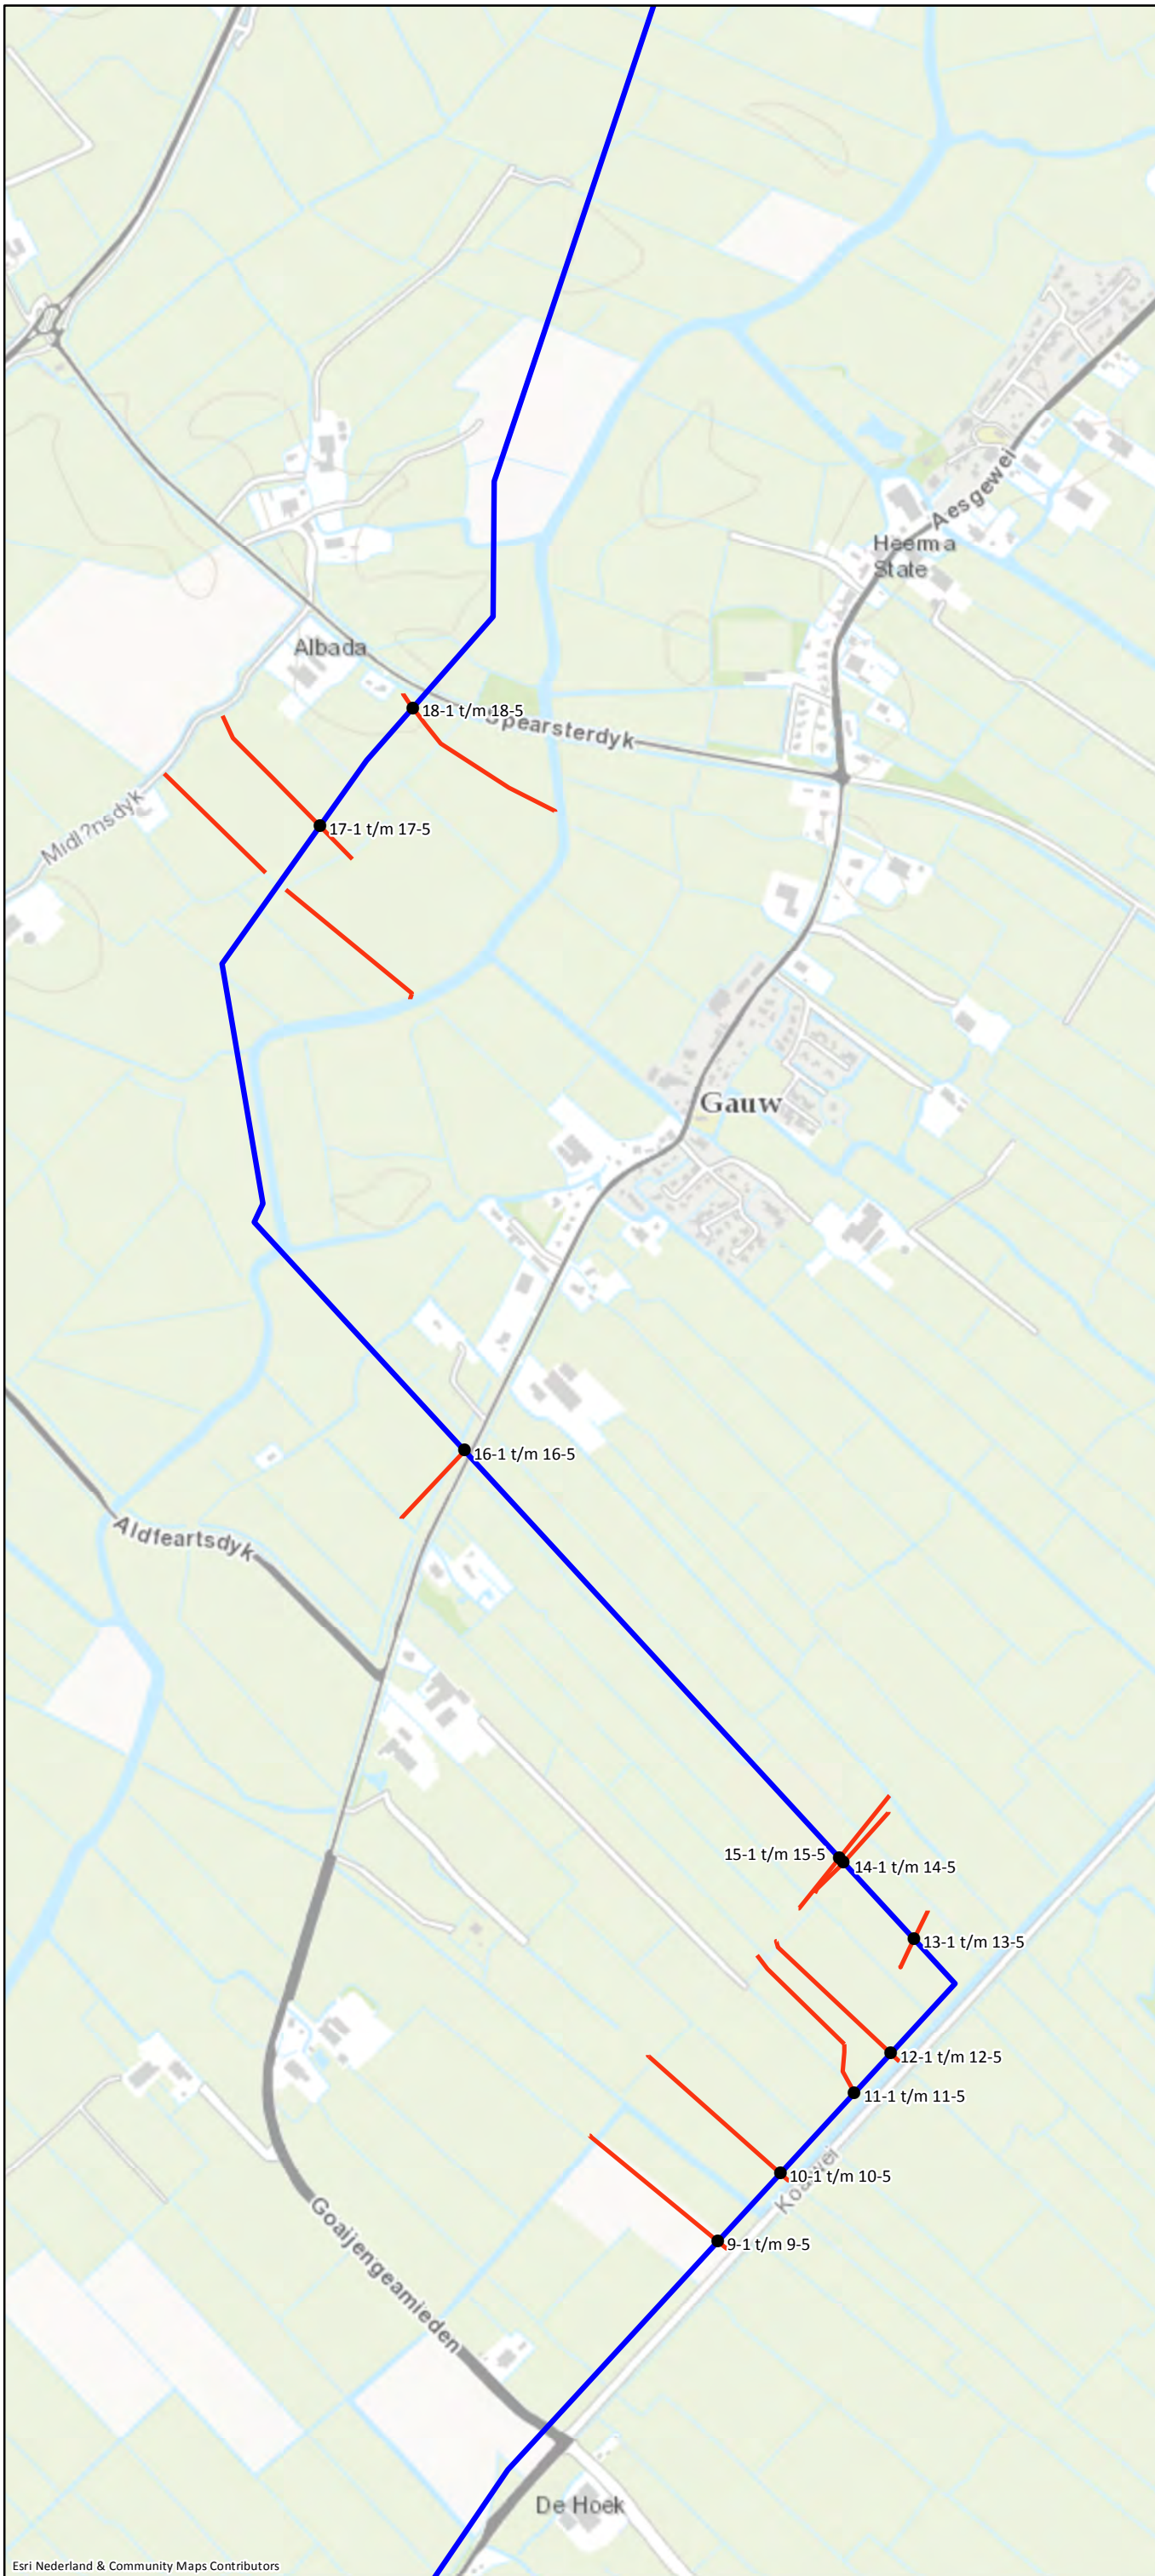
- tracé Oppenhuizen - Bozum
- 18-1 t/m 18-5 raai met boringen en boringnummers
- gedempte watergang

De posities van de boringen en peilbuis zijn weergegeven op situatietekening 401454-S1 t/m S3.

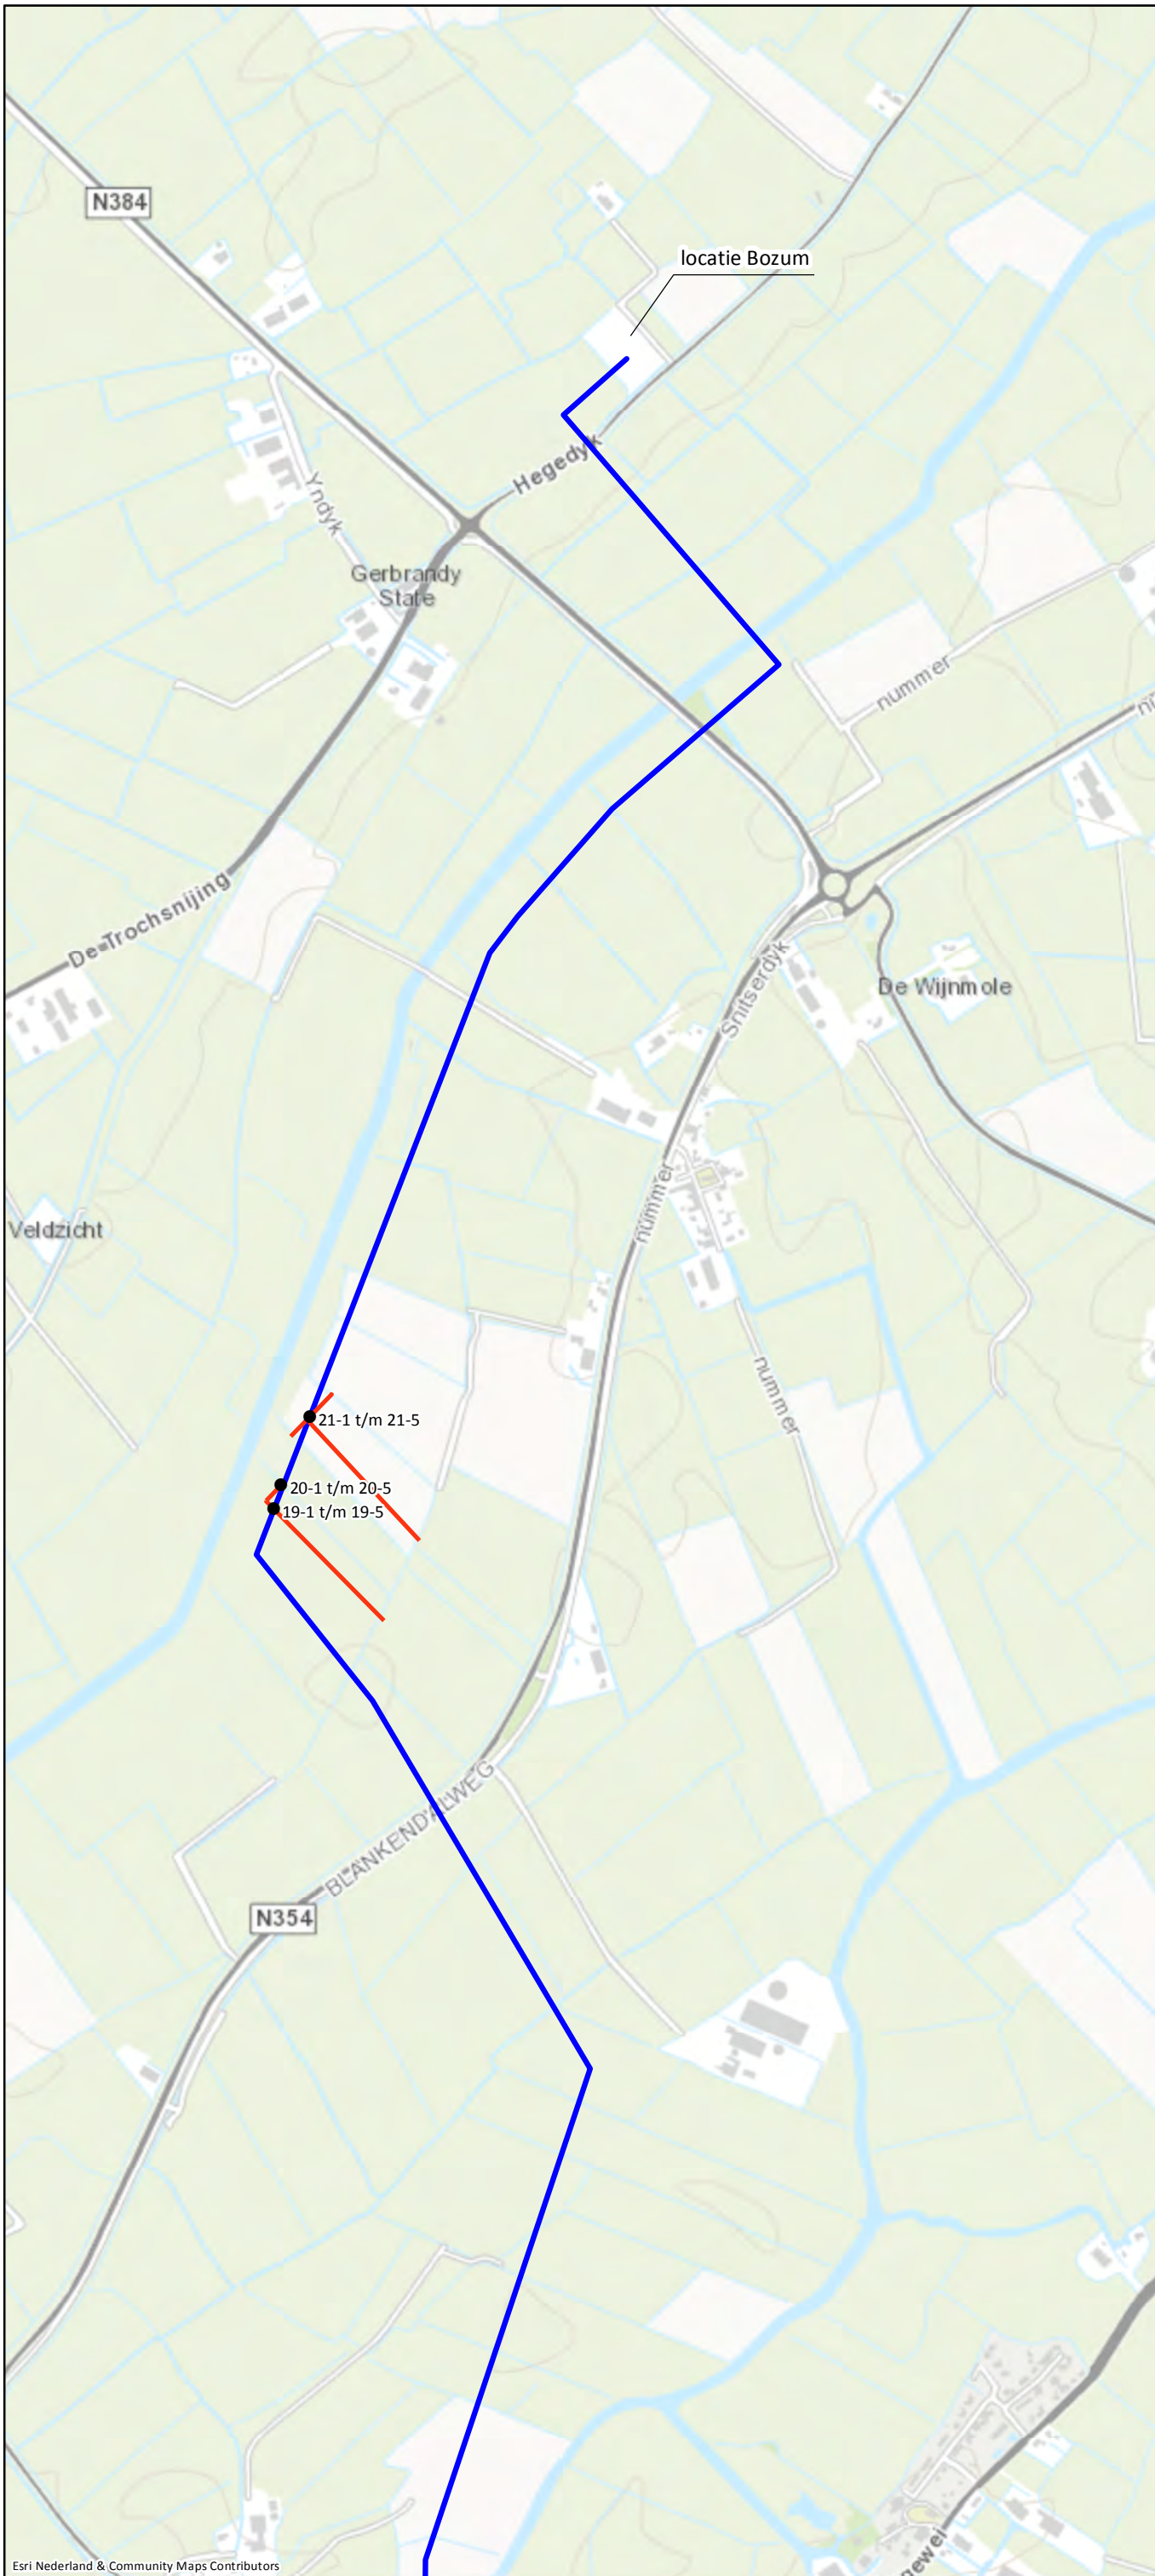
- tracé Oppenhuizen - Bozum
- 21-1 t/m 21-5 raai met boringen en boringnummers
- gedempte watergang
