**Betref:** Quickscan Wet natuurbescherming t.p.v. Jukwerderweg 58 te Appingedam  
**Kenmerk:** 191387  
**Type document:** Briefrapport v2

Aanleiding tot het onderzoek is de voorgenomen sloop van de bestaande woning. Op de vrijgekomen locatie wordt een nieuwe woning gebouwd.

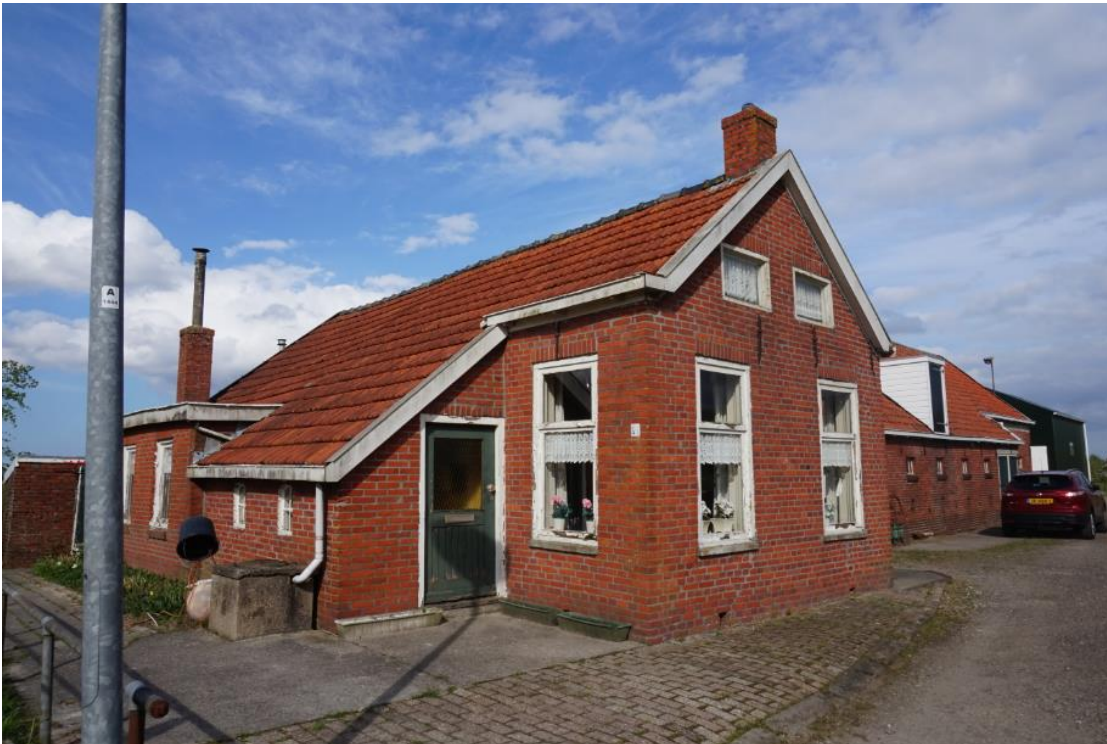
Figuur 1 Vooraanzicht van de onderzochte woning.

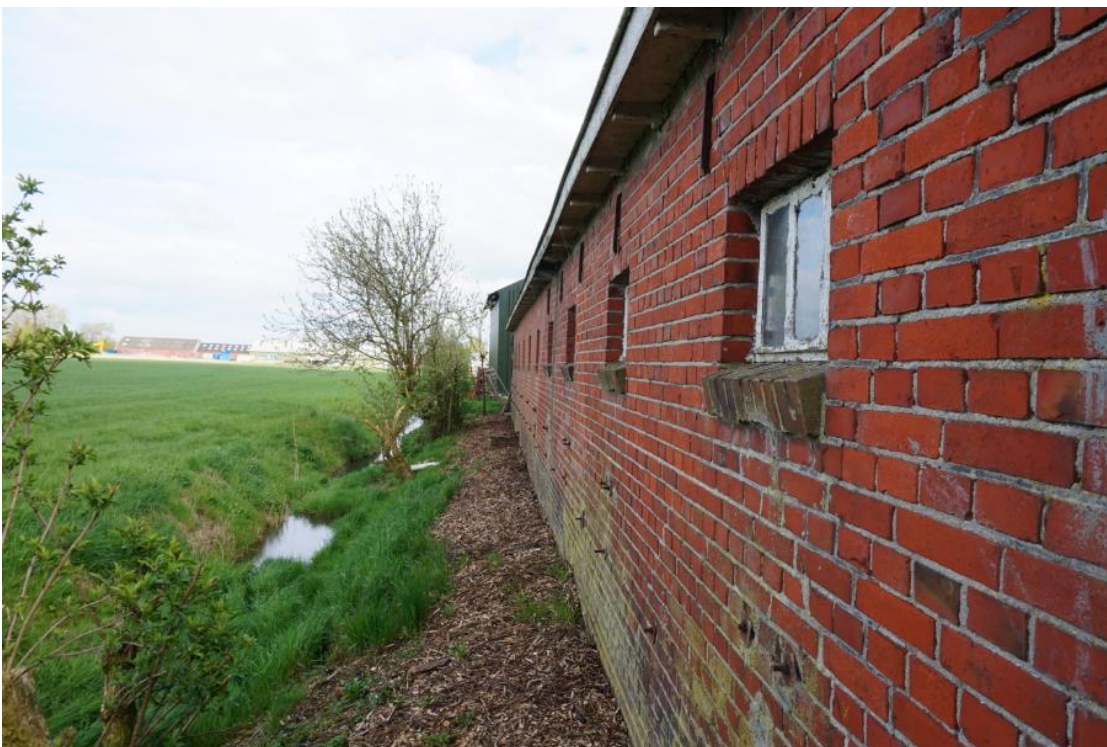
Figuur 2 Noodzijde van onderzochte woning met naastgelegen sloot.

Aan de noordzijde van de woning mist het cement in enkele stootvoegen, waardoor deze zijn openingen bevatten. Bij de schoorsteen is ruimte onder een loodslab. Daarnaast zit er ruimte achter goten, bij de nokpannen en de overstek waar vleermuizen door naar binnen kunnen. Derhalve is een verblijfplaats van vleermuizen niet uit te sluiten in de woning aan Jukwerderweg 58 in Appingedam.

Vleermuizen zijn zwaar beschermd middels de Wet natuurbescherming. Derhalve zijn vervolgstappen ten aanzien van vleermuizen noodzakelijk. Deze bestaan uit het uitvoeren van vervolgonderzoek en bij aanwezigheid van een verblijfplaats van vleermuizen het indienen van een ontheffingsaanvraag, of het aanhaken bij de generieke ontheffing van het Centrum Veilig Wonen.
