# Milieuhygiënisch vooronderzoek

bosperceel Spijksterweg te Bierum

Grontmij Nederland B.V.  
Groningen, 4 augustus 2014

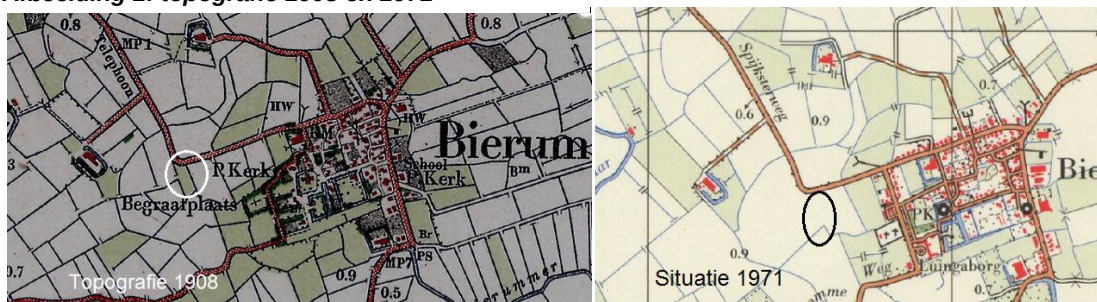
**Afbeelding 1: topografie 1908 en 1971**

Ter plaatse is tot recente datum sprake van landbouwkundig gebruik (weiland). In afbeelding 1 is zichtbaar dat tussen 1908 en 1971 geen zichtbare wijzigingen hebben plaatsgevonden. Ook uit overig kaartmateriaal blijkt tot aan de jaren '80 geen wijziging te zijn geweest. Op luchtfoto's uit 1989 is zichtbaar dat de terreininrichting is gewijzigd, dat lijkt uitsluitend een landschappelijke wijziging te betreffen (van weiland naar bos).

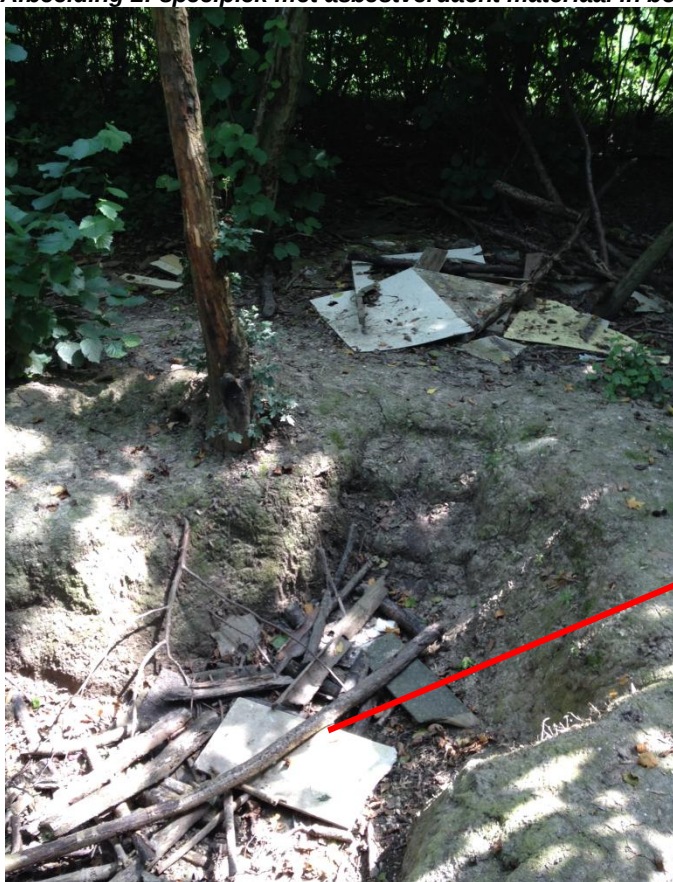
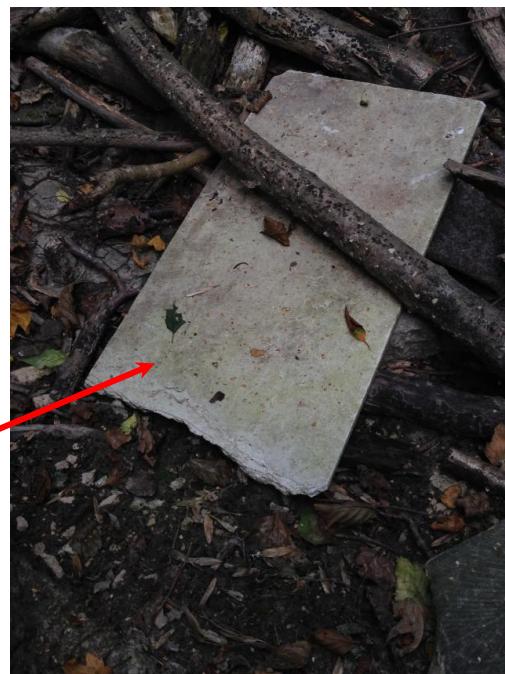
**Afbeelding 2: speelplek met asbestverdacht materiaal in bos**

Daarnaast zijn enkele speelplekken in het bos aangetroffen, waar rommel bij ligt. Hier is wel asbestverdacht plaatmateriaal waargenomen (board). Dit is in afbeelding 2 geïllustreerd.

Het historisch gebruik van de locatie vormt geen aanleiding een verontreiniging te verwachten. Echter, tijdens de locatie-inspectie zijn puinhoudende depots waargenomen en zijn aanwijzingen gekregen dat sprake is van ophoging van het terrein. Tevens zijn asbestverdachte materialen op speelplekken waargenomen.

- Het asbestverdacht materiaal op het maaiveld van de locatie dient onverwijld door de eigenaar verwijderd te worden, aanbevolen wordt voor het saneren van het maaiveld (middels handpicking) overeenstemming met de gemeente te krijgen;
- In relatie tot de bouwvergunning, de wijziging van de inrichting en grondwerkzaamheden dient de bodem onderzocht te worden conform NEN 5740 en NEN 5707. De onderzoeksstrategie wordt als volgt geadviseerd:
