Rapport Verkennend milieutechnisch onderzoek

Ten behoeve van de aanleg van een 8" water en
aardgascondensaatleiding Geefsweer - Delfzijl

projectnummer 11191-405761
documentnummer 405761-VBO-01
definitief revisie 01
17 juni 2016

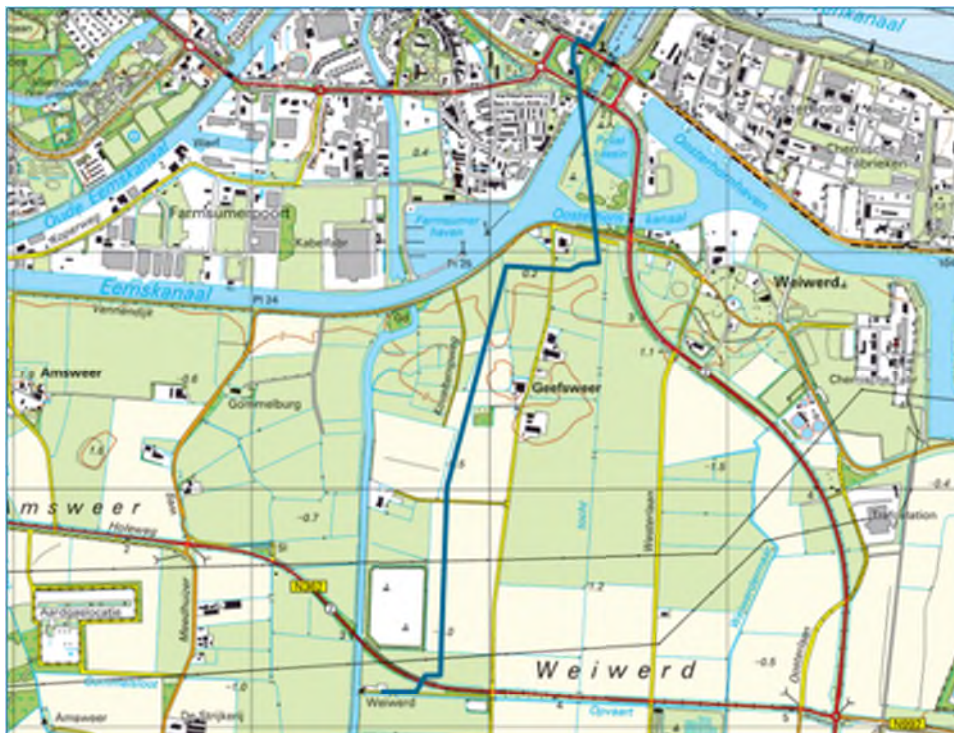
Afbeelding 1. Uitsnede topografische kaart 1:25.000 met ligging plangebied (niet op schaal)

Het plangebied betreft een 3,8 km lang tracé voor een 8" water en aardgascondensaatleiding (WACO-leiding) van Geefsweer naar Delfzijl. In onderstaande figuur is de situering van de aan te leggen leiding weergegeven.

Het beginpunt van het tracé ligt nabij de waterkruising van de Borgwating en de Opvaart bij de boerderij met de naam 'Weiwerd'. Het tracé gaat eerst in oostelijke richting en kruist hierbij de N362 (Holeweg). Direct ten noorden van de Holeweg en ten westen van het tracé ligt een baggerspeciedepot. Op ongeveer 100 m afstand en min of meer parallel ten westen van de Geefsweersterweg vervolgt het tracé in noordelijke richting. Nabij het Oosterhornkanaal buigt het tracé naar het oosten af en wordt de Geefsweersterweg gekruist. Hier ligt het tracé parallel aan het bestaande kabel- en leidingtracé van de NAM. Door middel van een gestuurde boring wordt vervolgens de Vennendijk en het Oosterhornkanaal gekruist. Het tracé eindigt op de NAM-locatie op het industrieterrein Oosterhorn, ten oosten van Farmsum, bij de Melasseweg en Zeesluizen/N990.

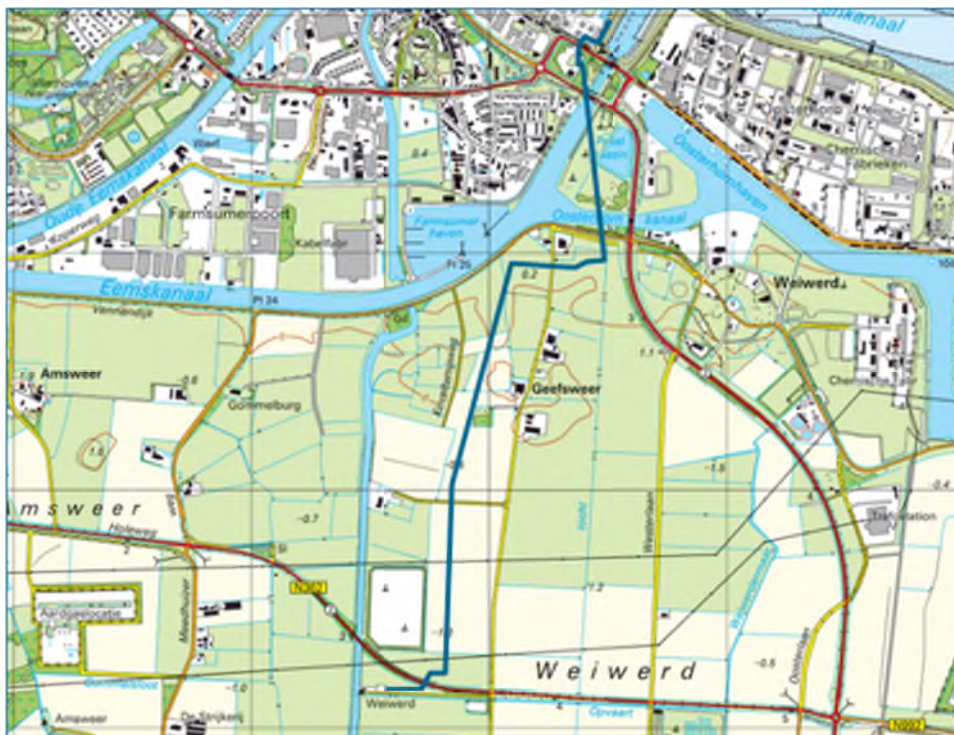
Afbeelding 1. Uitsnede topografische kaart 1:25.000 met ligging plangebied (niet op schaal)

Het plangebied betreft een 3,8 km lang tracé voor een 8" water en aardgascondensaatleiding (WACO-leiding) van Geefsweer naar Delfzijl. In onderstaande figuur is de situering van de aan te leggen leiding weergegeven.

Het beginpunt van het tracé ligt nabij de waterkruising van de Borgwatering en de Opvaart bij de boerderij met de naam Weiwerd. Het tracé gaat eerst in oostelijke richting en kruist hierbij de N362 (Holeweg). Direct ten noorden van de Holeweg en ten westen van het tracé ligt een baggerspeciedepot. Op ongeveer 100 m afstand en min of meer parallel ten westen van de Geefsweersterweg vervolgt het tracé in noordelijke richting. Nabij het Oosterhornkanaal buigt het tracé naar het westen en wordt de Geefsweersterweg gekruist. Hier ligt het tracé parallel aan het bestaande kabel- en leidingtracé van NAM. Door middel van een gestuurde boring wordt vervolgens de Vennendijk en het Oosterhornkanaal gekruist. Het tracé eindigt op de NAM-locatie op het industrieterrein Oosterhorn, ten oosten van Farmsum, bij de Melasseweg en Zeesluizen/N990.
