Vooronderzoek Zwet 40 te

Vooronderzoek Zwet 40 te Delfzijl

Centraal Opvangorgaan Asielzoekers
7 oktober 2016
M. Rem
J. Maassen
93196116
definitief

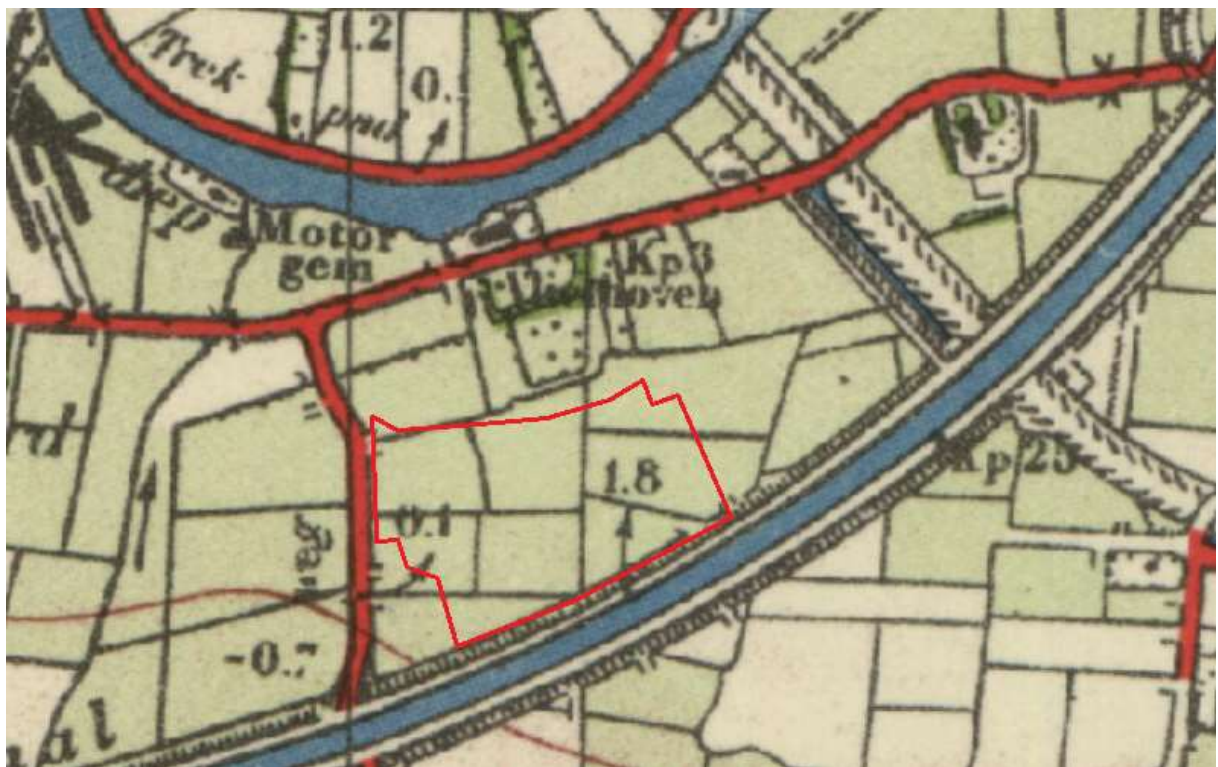
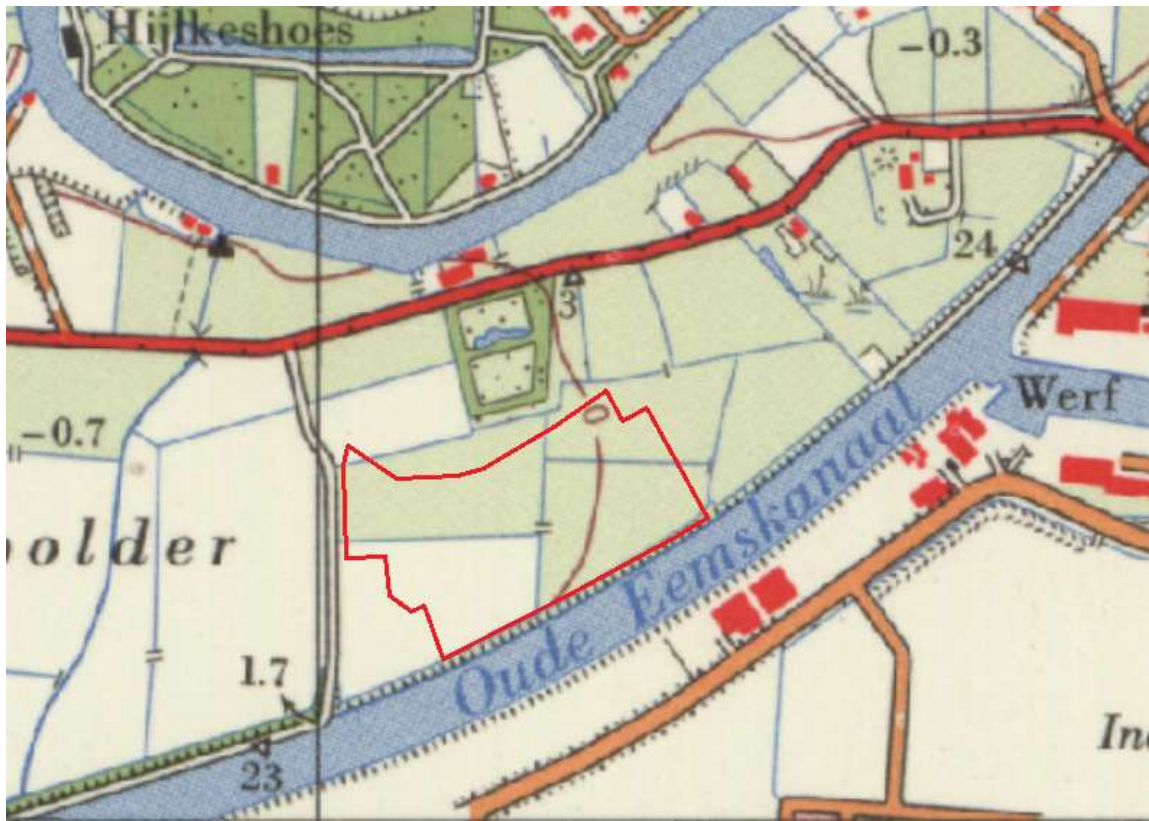
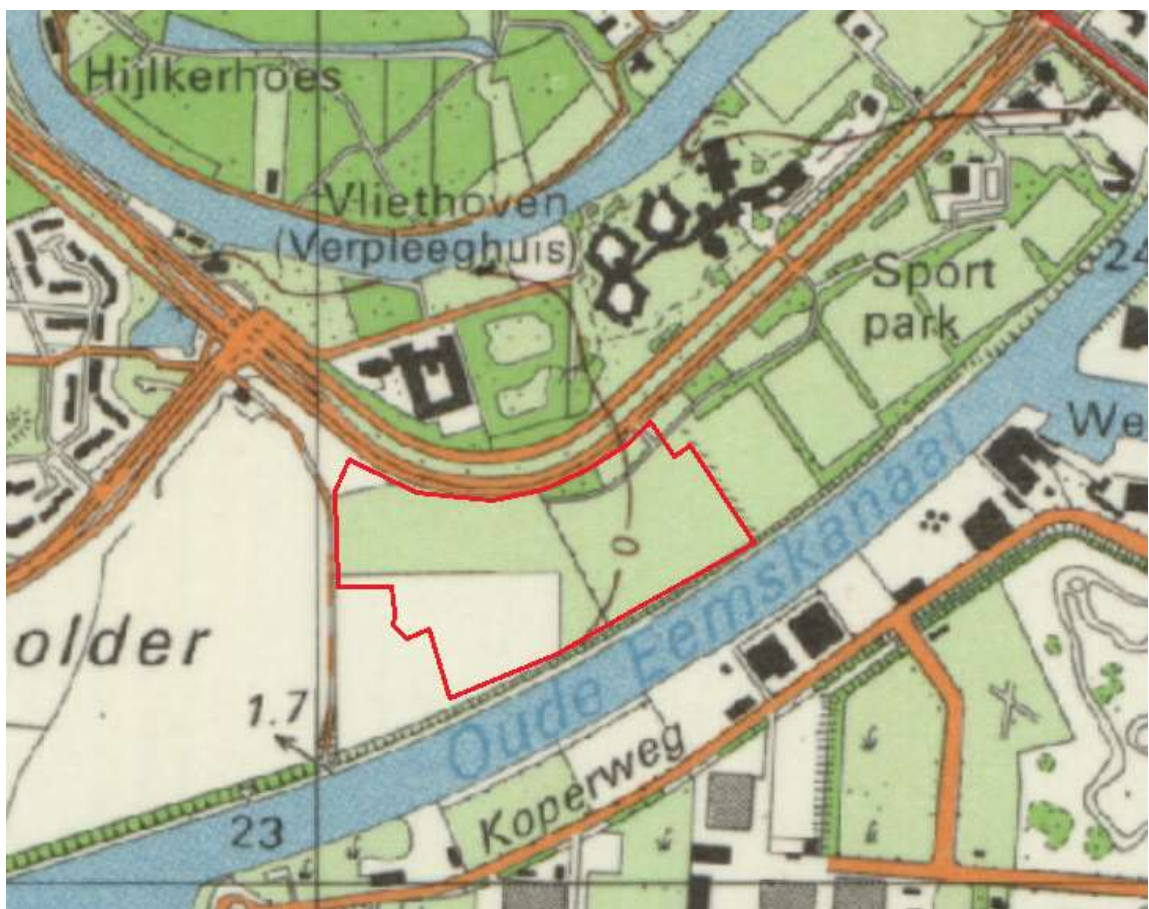
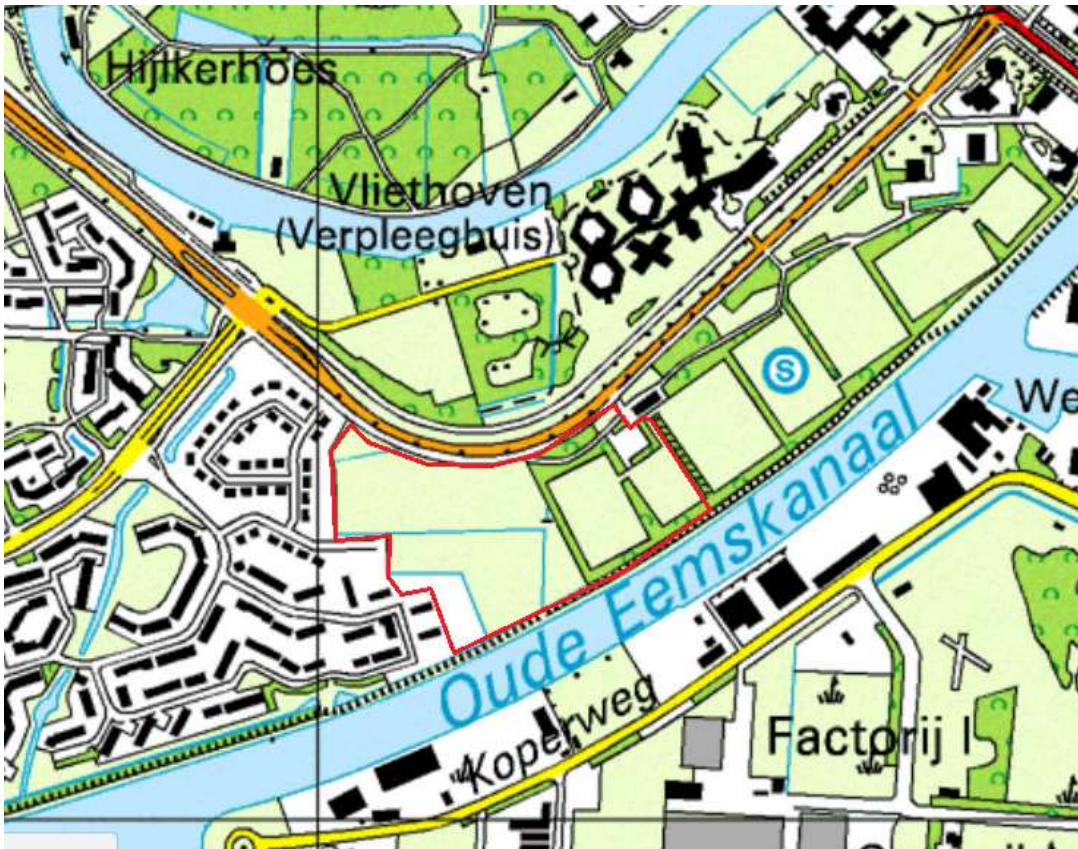
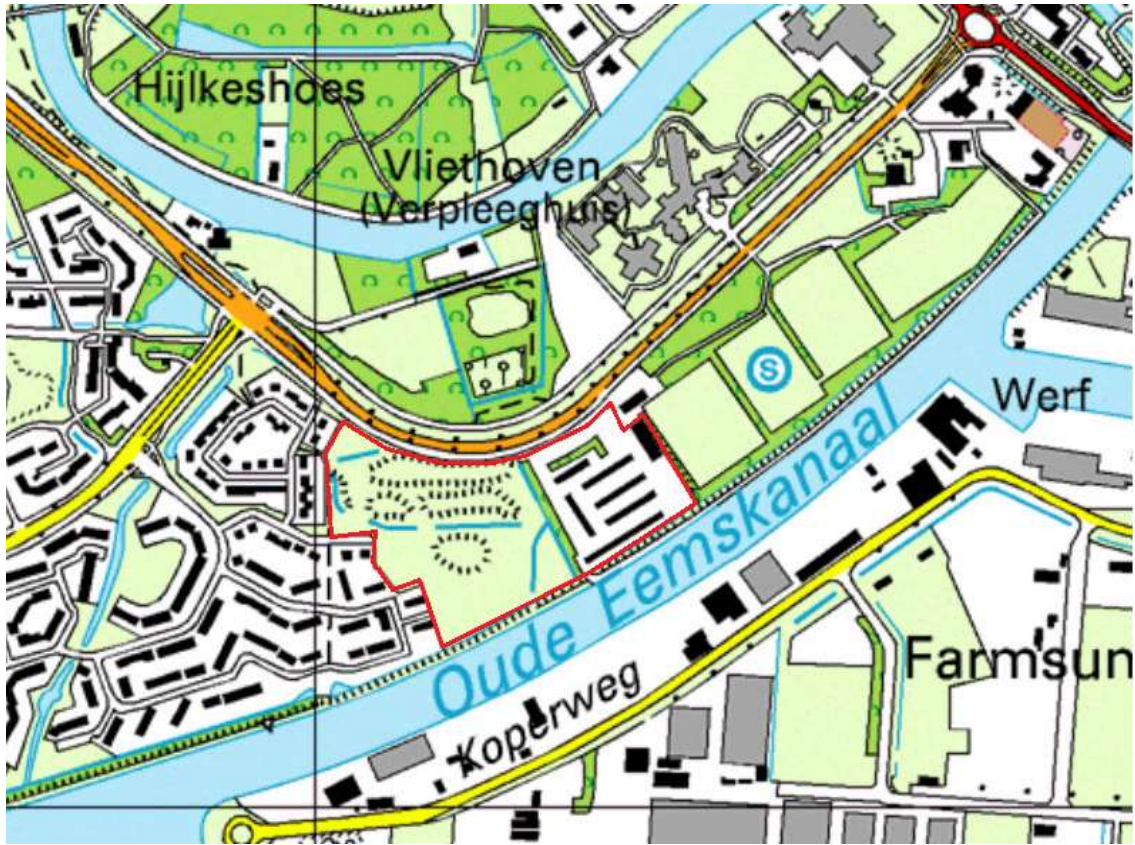
Bijlage 2 Historische kaarten

Er zijn diverse historische kaarten geraadpleegd (zie bijlage 2). Hierop is te zien dat het onderzoeksgebied en de omgeving tot circa 1980 in gebruik was als landbouwgebied. Daarna werd Het Zwet aangelegd langs de noordgrens van het gebied en werden er sloten gedempt. Het gebied werd deels in gebruik genomen als sportvelden. Er loopt een fietspad parallel aan Het Zwet op de oostelijke helft van het terrein. In 2004 is op de oostelijke helft van het terrein een AZC gebouwd. In de westelijke helft is een parkje aangelegd met waterpartijen en glooiingen. De ligging van de waterpartijen komt overeen met de locatie van vroegere sloten, maar zijn op de kaart breder aangegeven dan de sloten.

Er zijn recente luchtfoto's en diverse historische kaarten geraadpleegd (zie bijlage 2) om te controleren op de aanwezigheid van (voormalige) dammen en dempingen. Hierbij is een aantal dempingen aangetroffen.

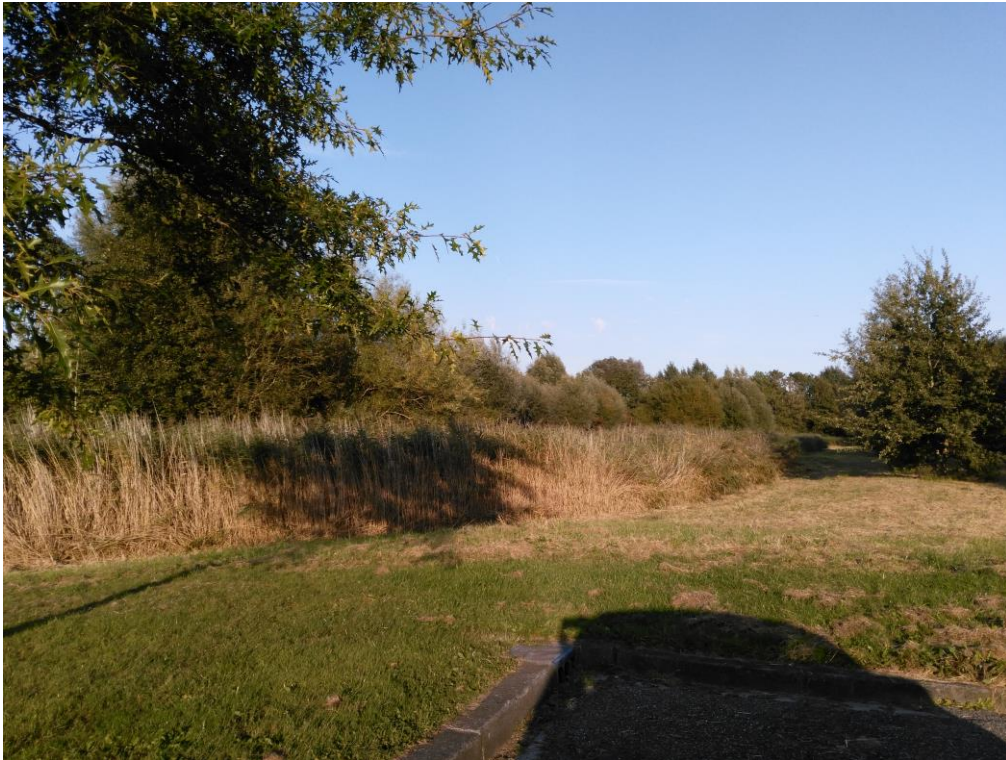
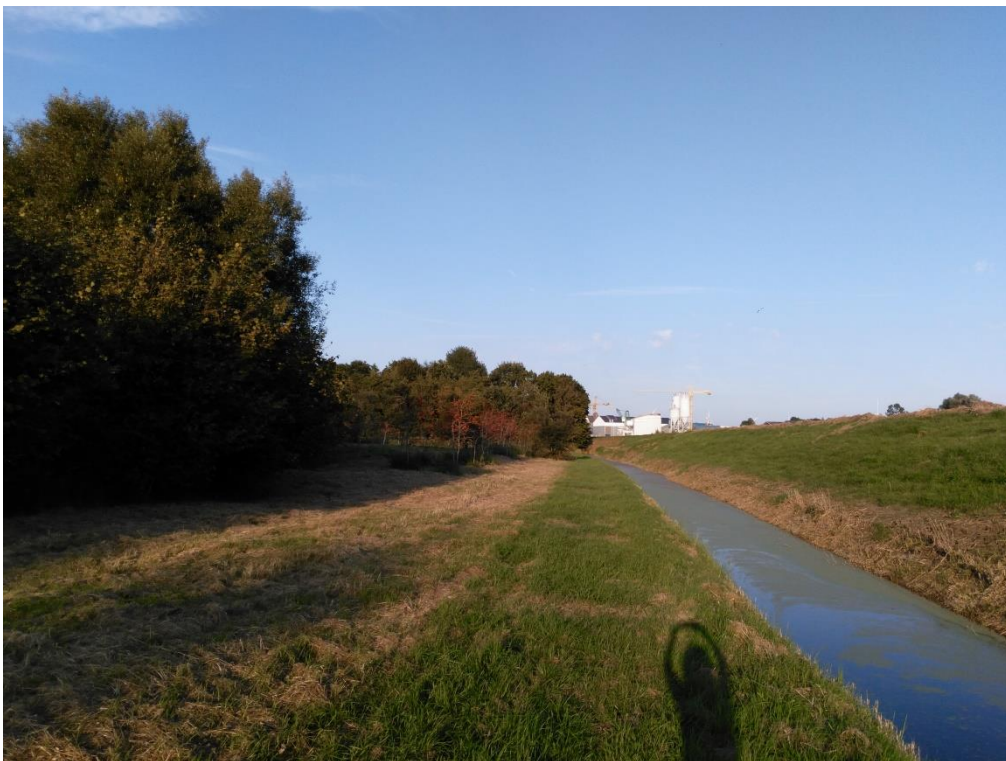
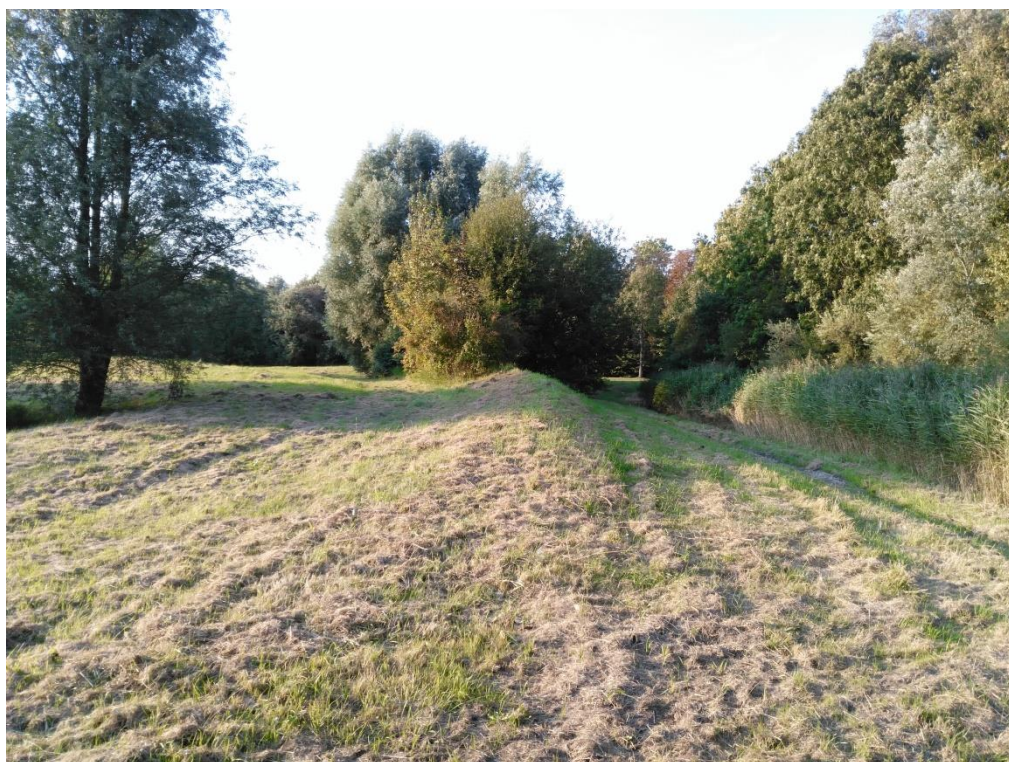
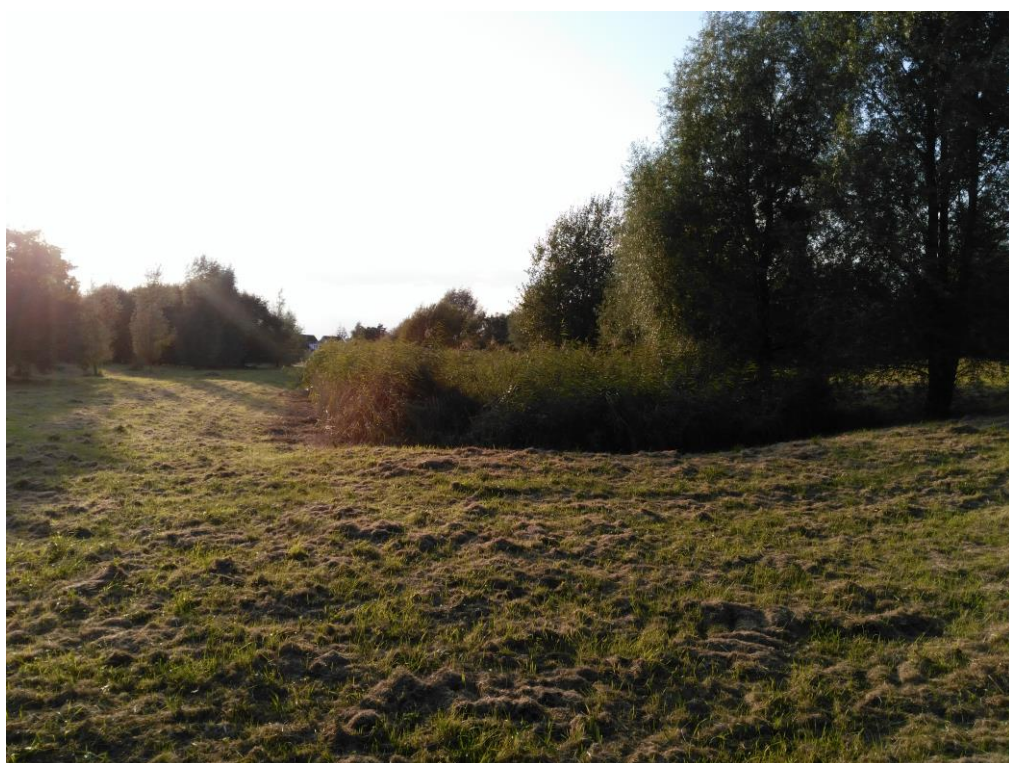
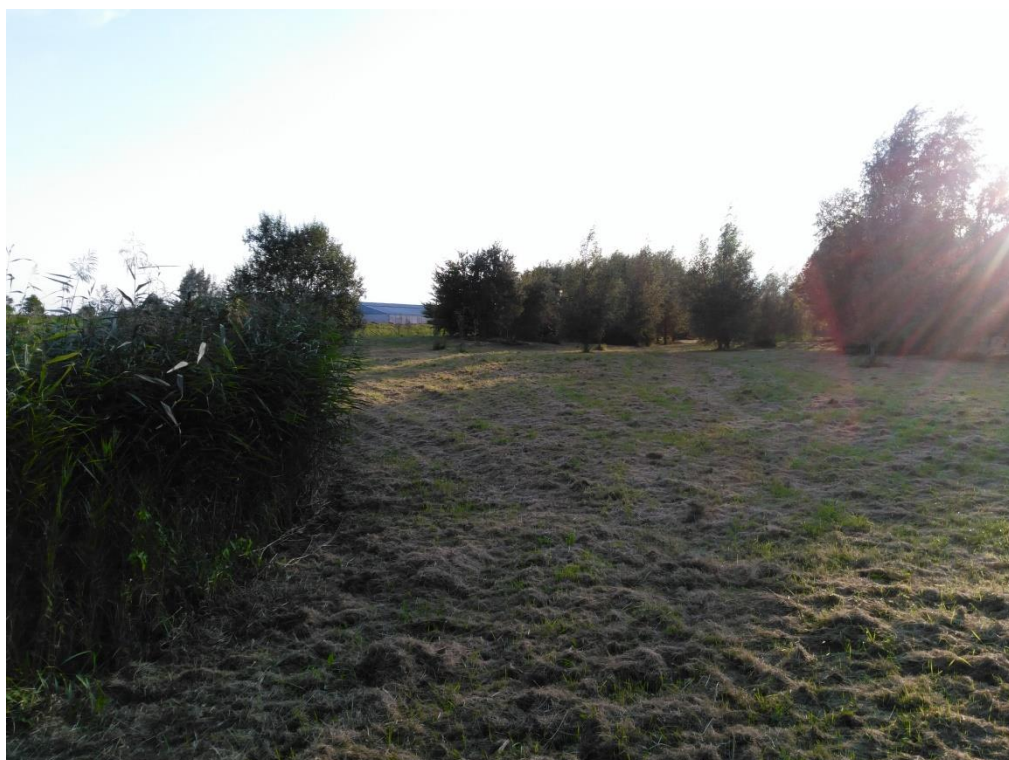
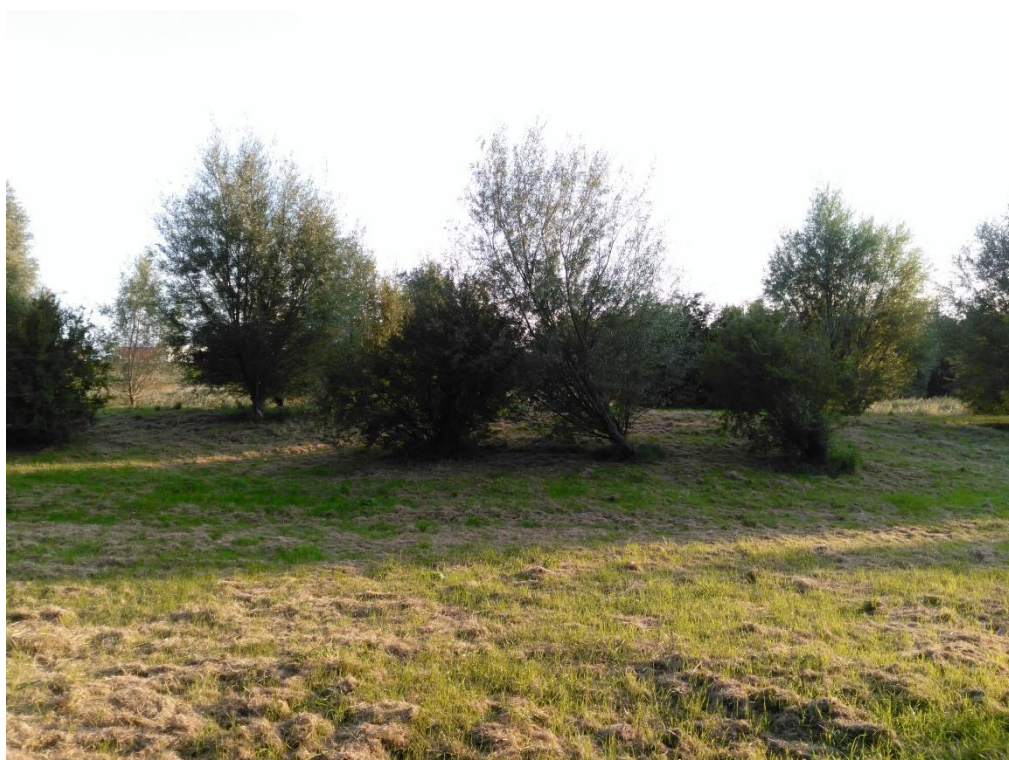
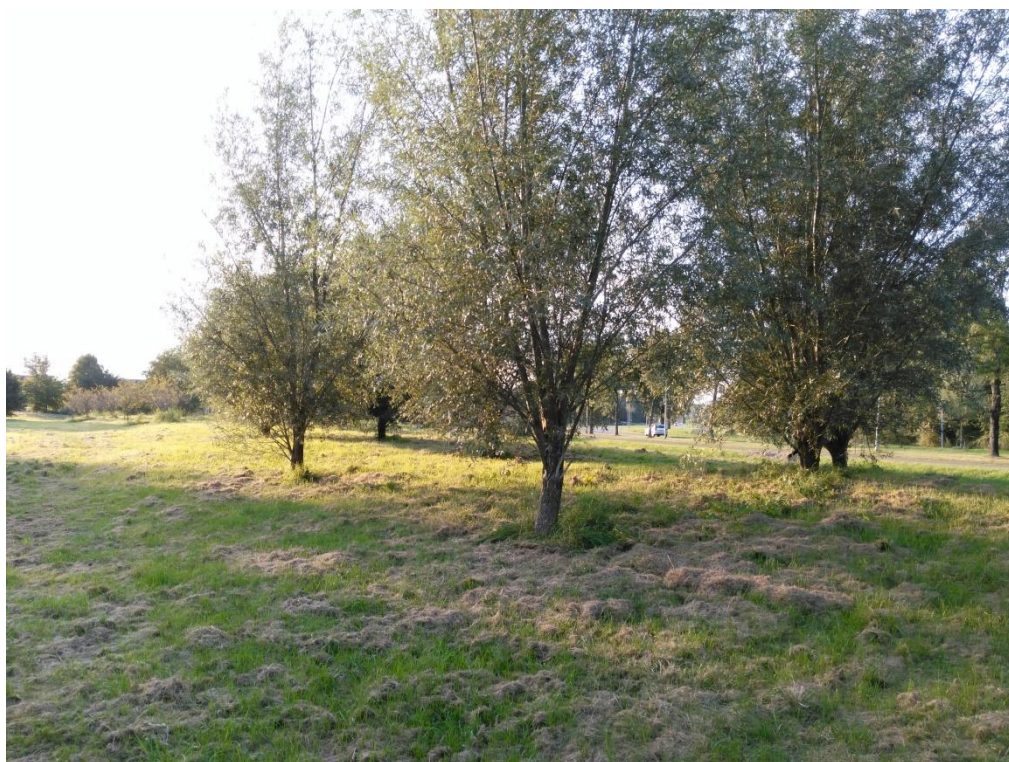
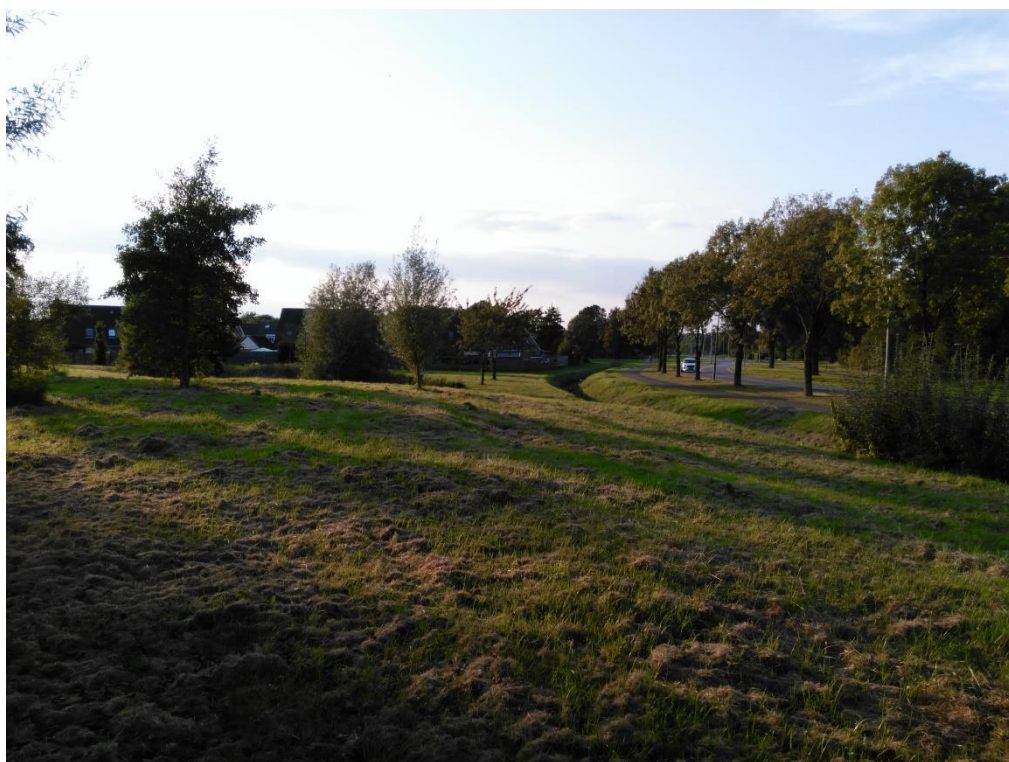
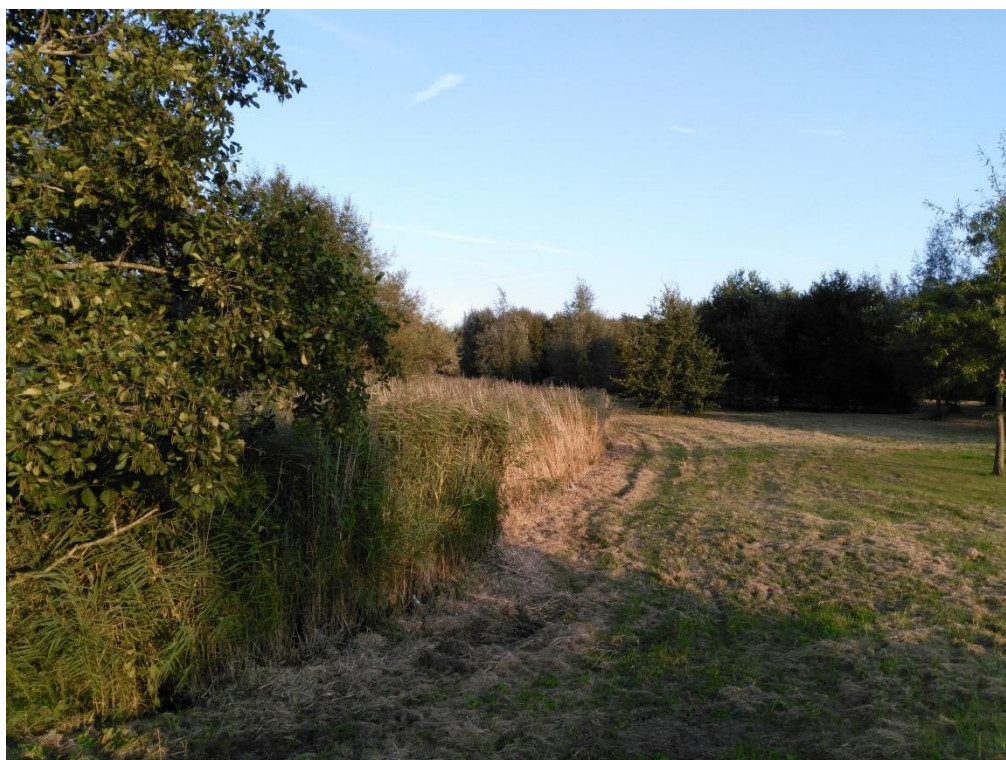
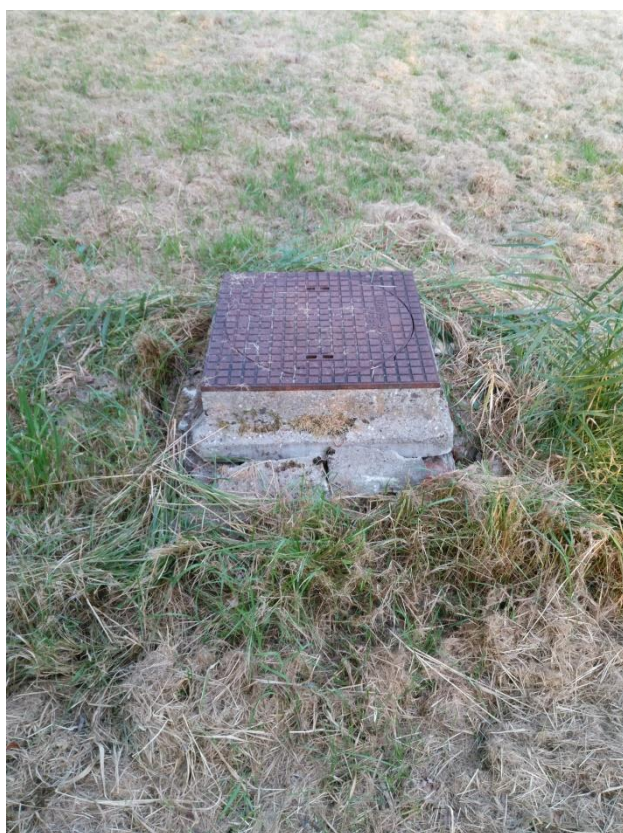
Bijlage 3 Foto's locatie-inspectie

De locatie is begroeid met gras, struiken, riet en bomen. Het terrein wordt aan de noord-, oost- en zuidkant omgeven door een sloot. Het terrein is wat glooiend, de lagere delen of waterpartijen zijn begroeid met riet. De ligging van de tussen 1961 en 1981 gedempte sloten is in het veld niet te herkennen. Vermoedelijk zijn de heuvels op het terrein aangelegd met de grond die vrijgekomen is bij de aanleg van de waterpartijen. Er is geen bebouwing of verharding aangetroffen.
