**Bodemonderzoek Friesestraatweg 181
te Groningen**

Klant: Gemeente Groningen

Referentie: T&PBE6798-101-100/R001D01

Datum: 28 oktober 2016

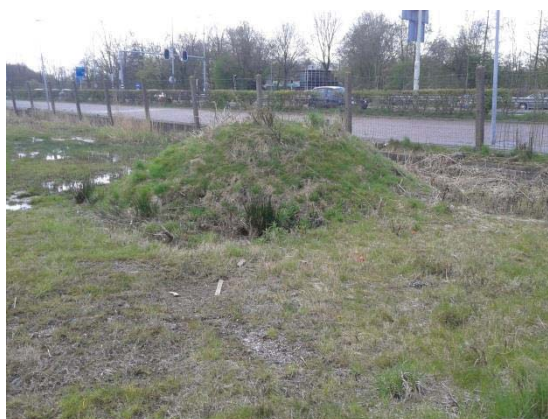
Aan de westzijde halverwege het terrein ligt een klein gronddepot van circa 15m³ (zie foto). De kwaliteit van de grond is indicatief vastgesteld door het samenstellen van een mengmonster uit 5 boringen.

Het depot op de locatie bestaat uit zand en is matig grindhoudend en sterk steenhoudend.

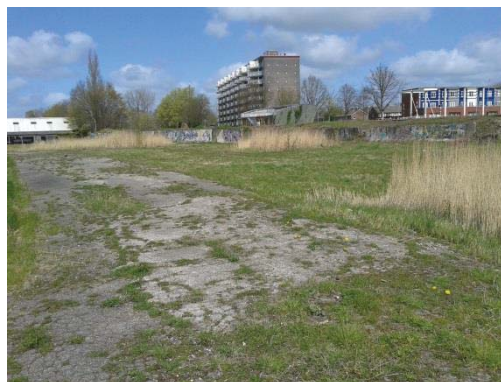
Op het perceel ligt een asphaltverharding (ca 600m²) waaronder mogelijk funderingsmateriaal is gelegen. De kwaliteit van het asphalt is conform de CROW210 onderzocht. Het aanwezige funderingsmateriaal is beschreven. Tevens is het fundatiemateriaal op asbest worden onderzocht.

Het asfalt heeft een dikte die varieert van 5 tot 15 centimeter. Onder het asfalt bevindt zich een funderingslaag die sterk varieert in samenstelling. Aangetroffen zijn menggranulaat, grind en zand. De dikte bedraagt 0,5 tot 0,65 meter. De onderliggende laag bestaan uit klei (origineel profiel).

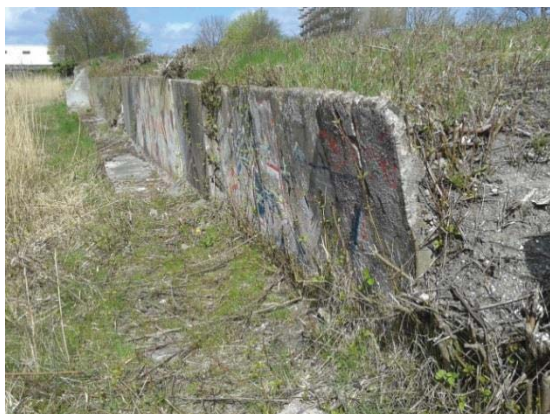
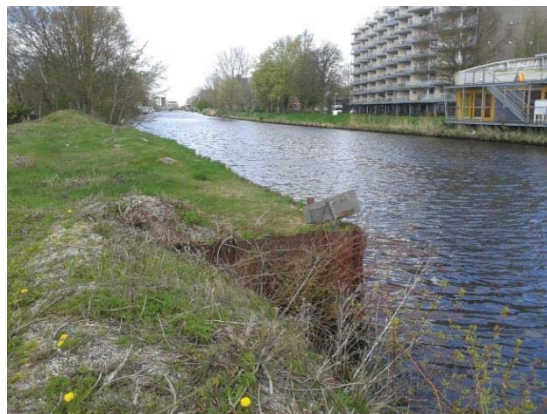
Zowel aan de zijde van het Reitdiep als aan de perceelskant zijn kadeconstructies aanwezig (zie onderstaande foto's). Tijdens voorgaand onderzoek is in de bekisting asbestmateriaal aangetroffen. Een asbestinventarisatie Type A is in onderaanneming door de firma Oesterbaai BV te Groningen verricht.

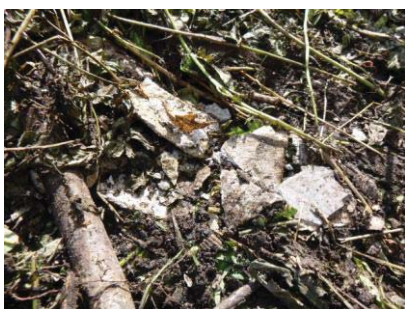
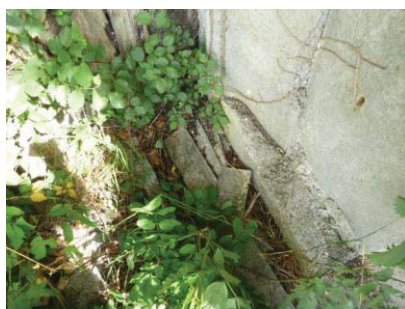
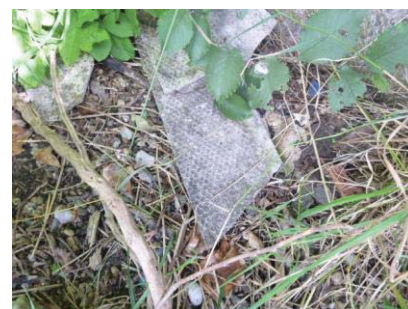
foto: restanten

aanbeveling:

Verhoogd risico, maatregelen treffen om (verdere) beschadiging/verspreiding te voorkomen en bron direct saneren. De toepassing dient middels bodemonderzoek volledig in kaart te worden gebracht.

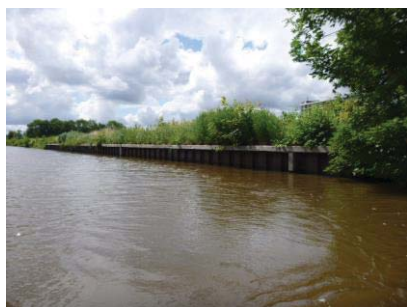
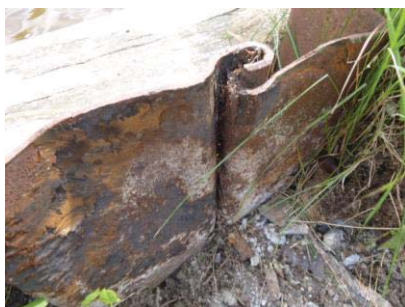
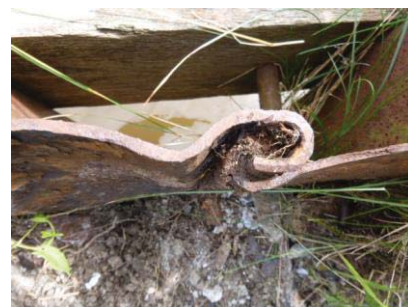
foto: afdichting

De toepassing betreft een bitumen afdichting tussen de damwandprofielen. De profielen hebben een breedte van circa 50cm. De totale damwand heeft een breedte van 50m.

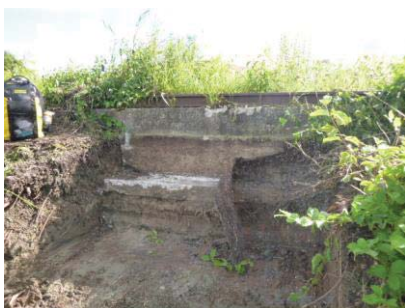
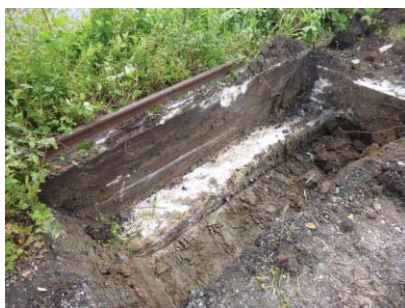
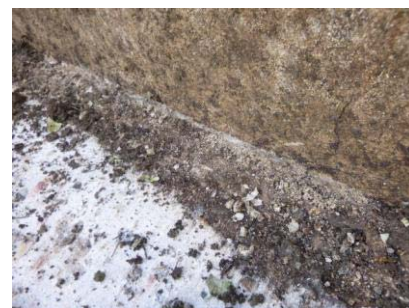
foto: afdichting

toepassing 2: afdichting		toepassing ID (EVA): 365104	
locatie		inschatting van de waargenomen hoeveelheid	
bodem		2 stuks á 200 m ¹ (tot. 400 m ¹)	
monsternummer	certificaatnummer	analyse methode	analyse resultaat
MM2	2016.026671.1	conform analyse laboratorium (PLM)	geen asbest, < 0,1% (geen)

De kit tussen de betonelementen.

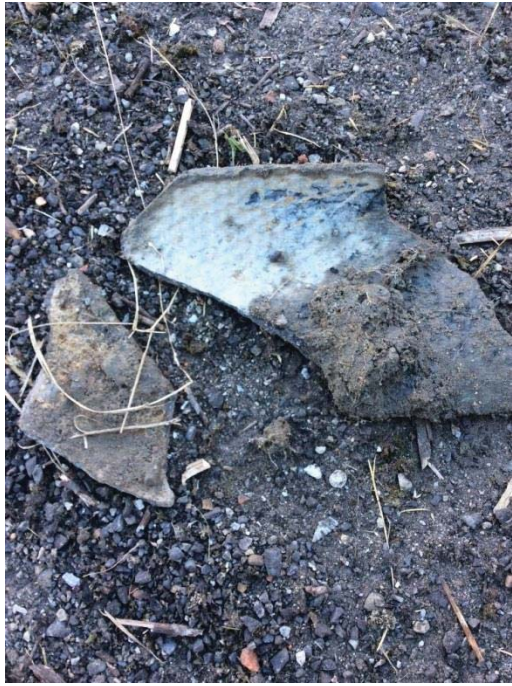
Sleuf 112 0-20

Bij de sleuven op het overig deel van het terrein bestaat de bodemopbouw voornamelijk uit klei en plaatselijk uit zand. De onderzochte bovenste halve meter van het profiel is plaatselijk zwak tot sterk puinhoudend. In sleuf 103 en 112 zijn visueel asbestverdachte materialen aangetroffen.
