Drachten, 12 december 2018

Betreft : Herbemonstering Peilbuis 03 Friesestraatweg 231 te Groningen

Hierbij ontvangt u de analyseresultaten van de herbemonstering van het grondwater uit peilbuis 03, op de parameter nikkel, aan de Friesestraatweg 231 te Groningen.

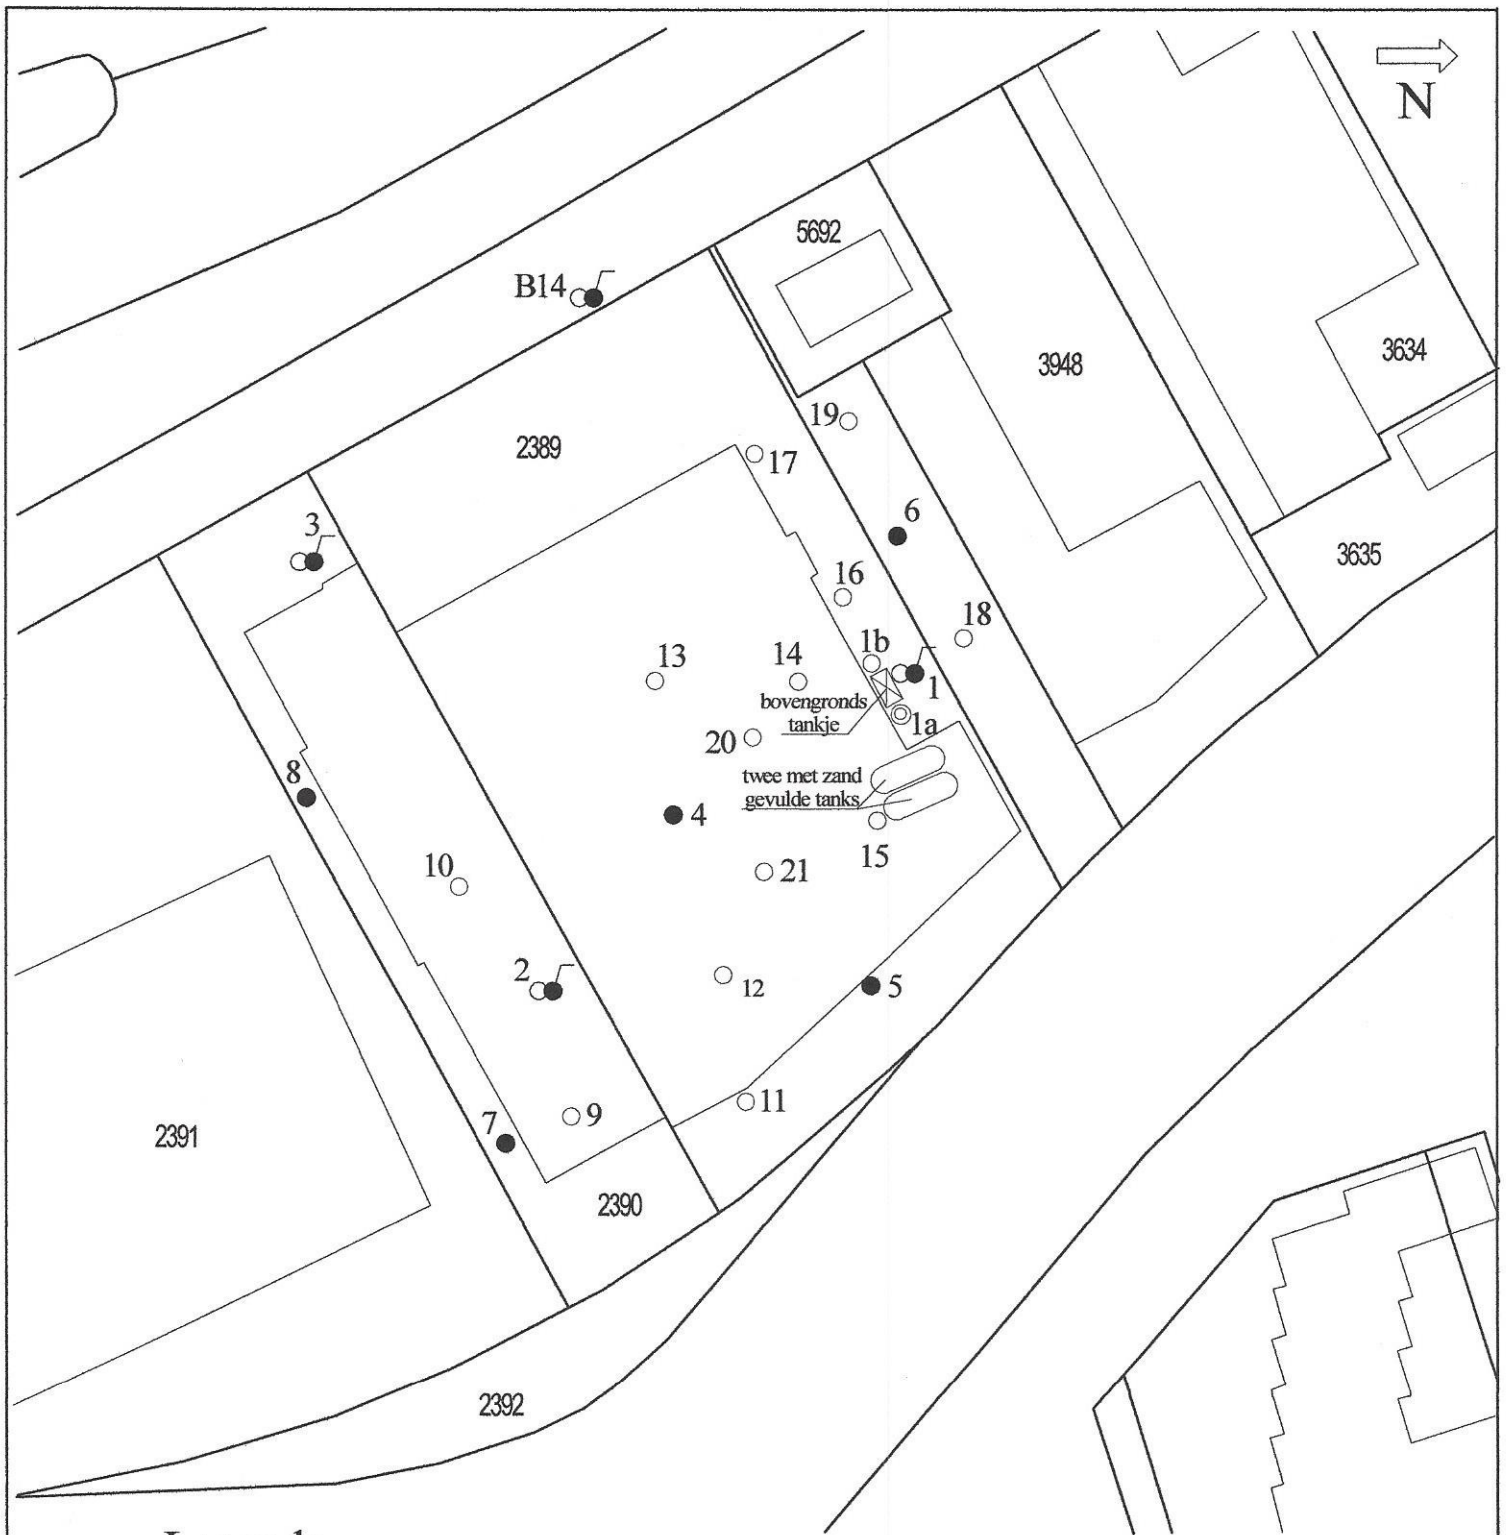
Overzicht van de locatie met de situering van meetpunten

Ten behoeve van de grondwatermonitoring is op 29 november 2018 het grondwater ter plaatse van de monitoringspeilbuis 03 bemonsterd. Voor een overzicht met de situering van de peilbuis wordt verwezen naar bijlage 2. Voor aanvang van de monsternamen van het grondwater zijn diverse metingen uitgevoerd. De resultaten van de metingen zijn weergegeven in tabel 1.
