Knelpuntenanalyse ontwikkeling voormalig SuikerUnierterrein Groningen

Bodem, archeologie, niet-gesprongen explosieven

22 juni 2017

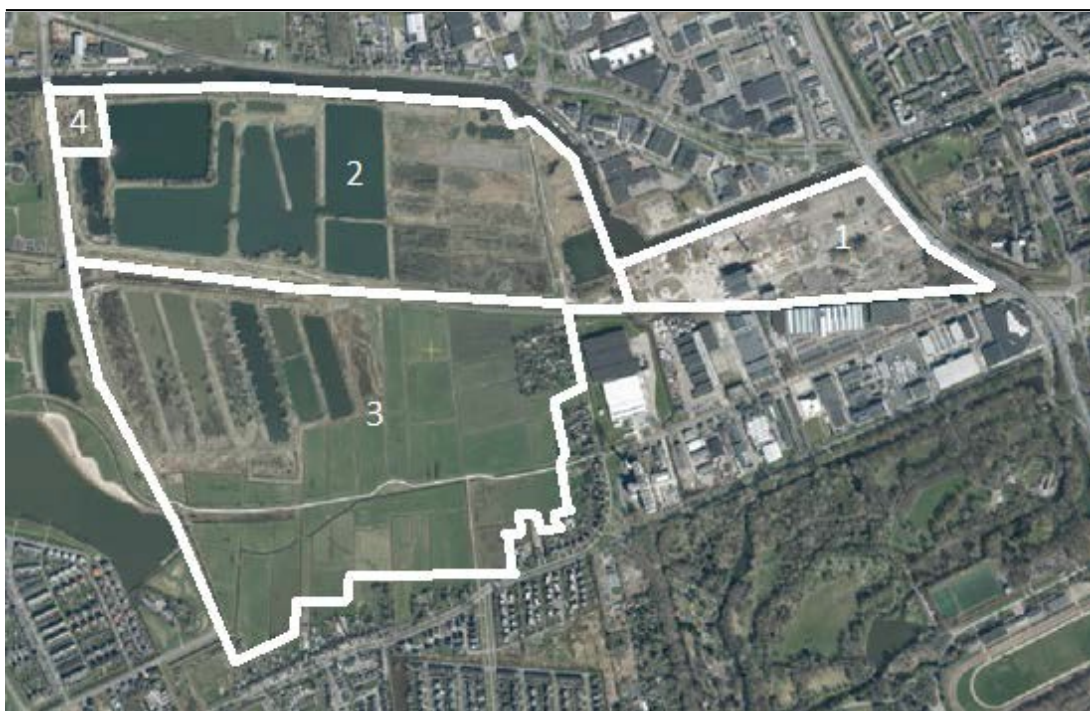
Figuur 4.1 Overzicht van de deellocaties, 1: het voorterrein, 2: de noordelijke vloeivelden, 3: de zuidelijke vloeivelden en 4: stortplaats de Halm

Voor de beschrijving van de bekende gegevens, knelpunten en hiaten is de onderzoekslocatie, het voormalige SuikerUnierrein, opgesplitst in een viertal deellocaties namelijk het voorterrein, de noordelijke vloeivelden, de zuidelijke vloeivelden en stortplaats de Halm. Zie figuur 4.1 voor de ligging van deze deelgebieden.

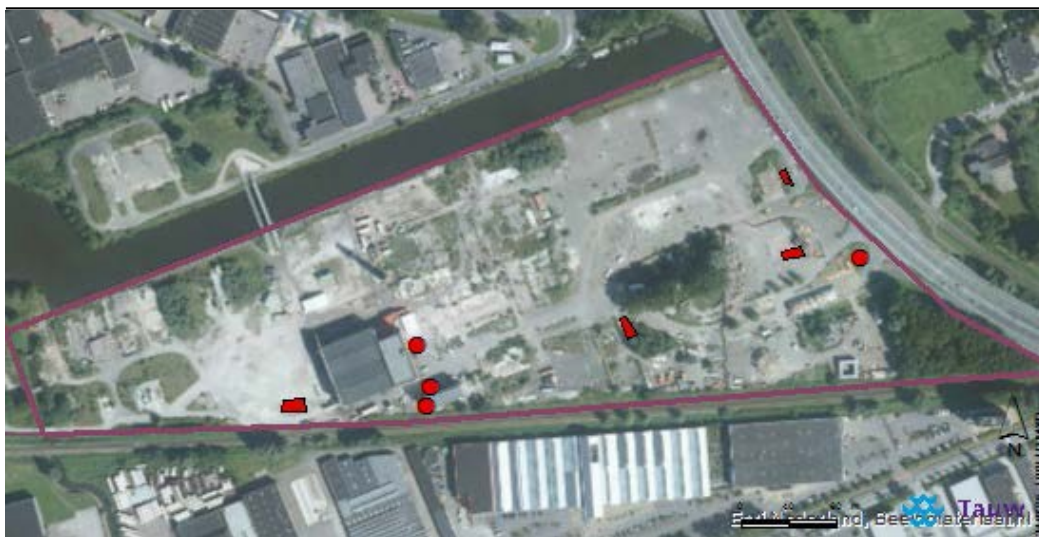
Figuur 4.6 Ligging tanks, oliewaterafscheider, trafo, tankplaats

In figuur 4.6 tot en met 4.9 is de ligging van bovengenoemde knelpunten met de hoogste prioriteit weergegeven. Een volledig overzicht van alle knelpunten is opgenomen op de knelpuntenkaart in bijlage 9. In de tabel B7.3 in bijlage 7 is een gedetailleerd overzicht van de bevindingen opgenomen.

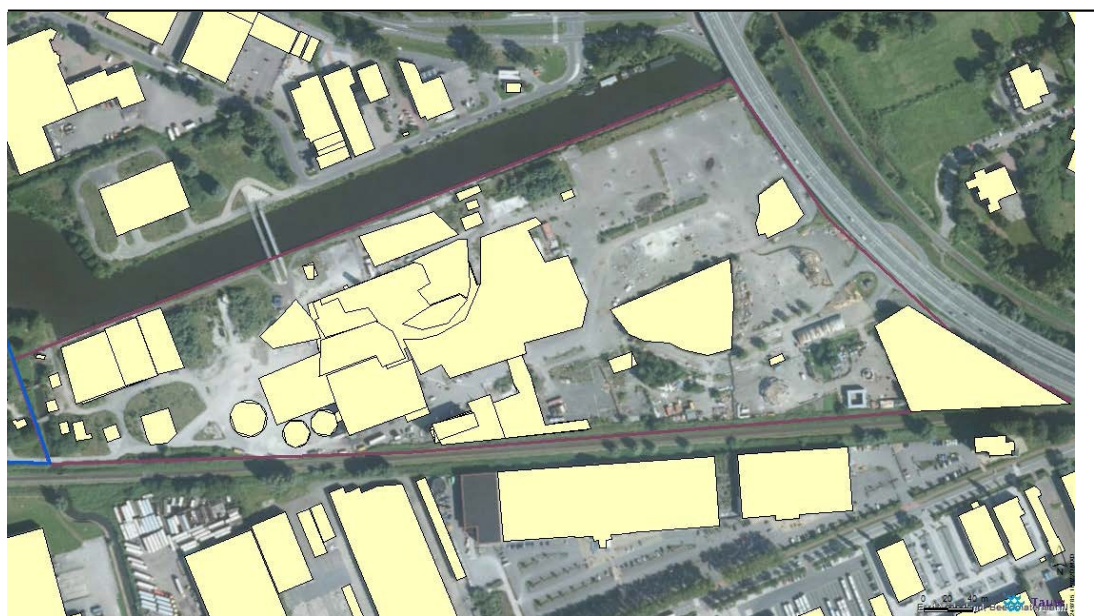
Figuur 4.8 Ligging oude funderingen, kelders en putten (bronnen: terreininspectie, historische tekeningen)

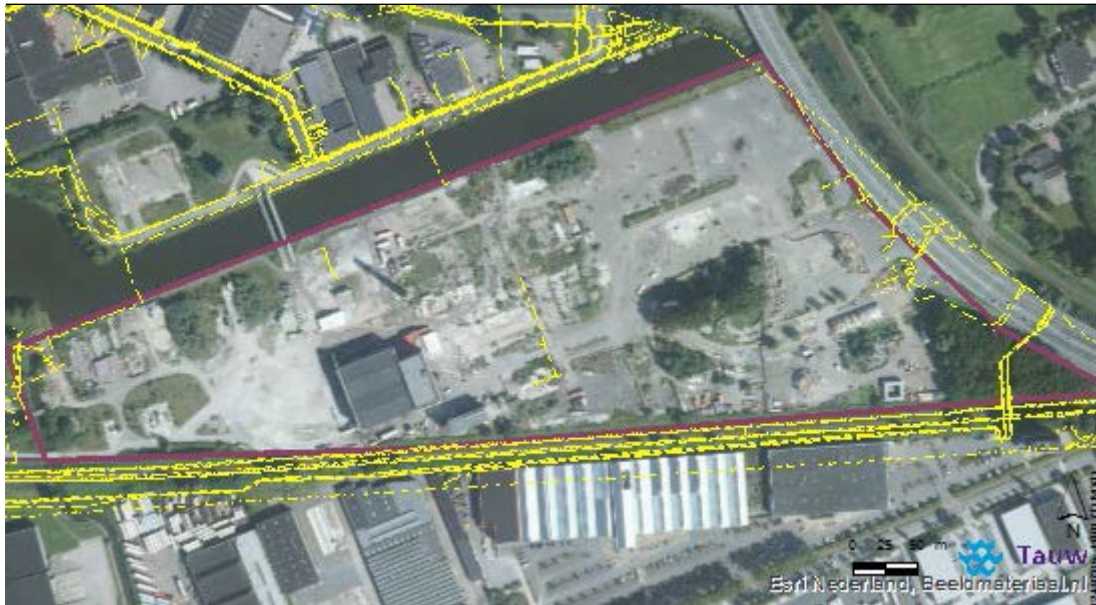
Figuur 4.9 Ondergrondse kabels en leidingen; niet gecategoriseerd (bron: Klic-oriëntatiemelding 18 april 2017)

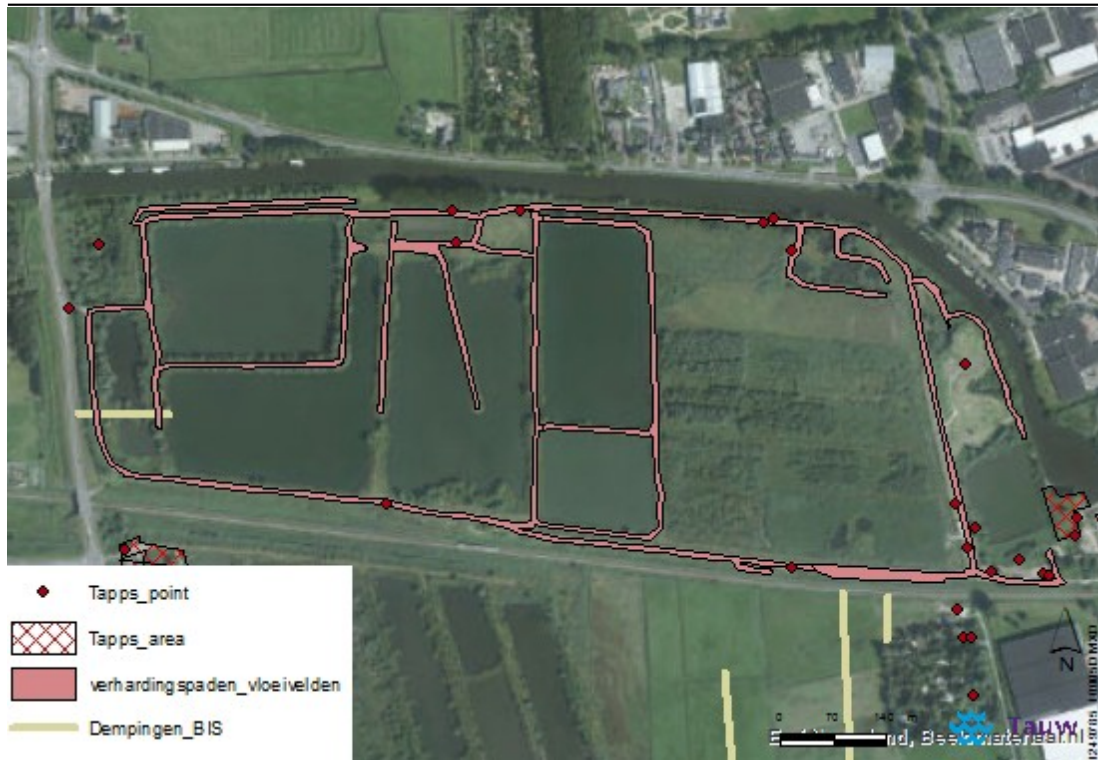
In figuur 4.10 is een overzicht van de knelpunten ten aanzien van asbest weergegeven. Dit betreft de paden met puinverharding, punten met puin/menggranulaat dat is waargenomen op maaiveld en dempingen van voormalige sloten met mogelijk asbesthoudend en/of verontreinigde grond.

Figuur 4.10 Potentiële knelpunten ten aanzien van asbest op noordelijke vloeivelden (puinverharding, waarnemingen terreininspectie, dempingen)

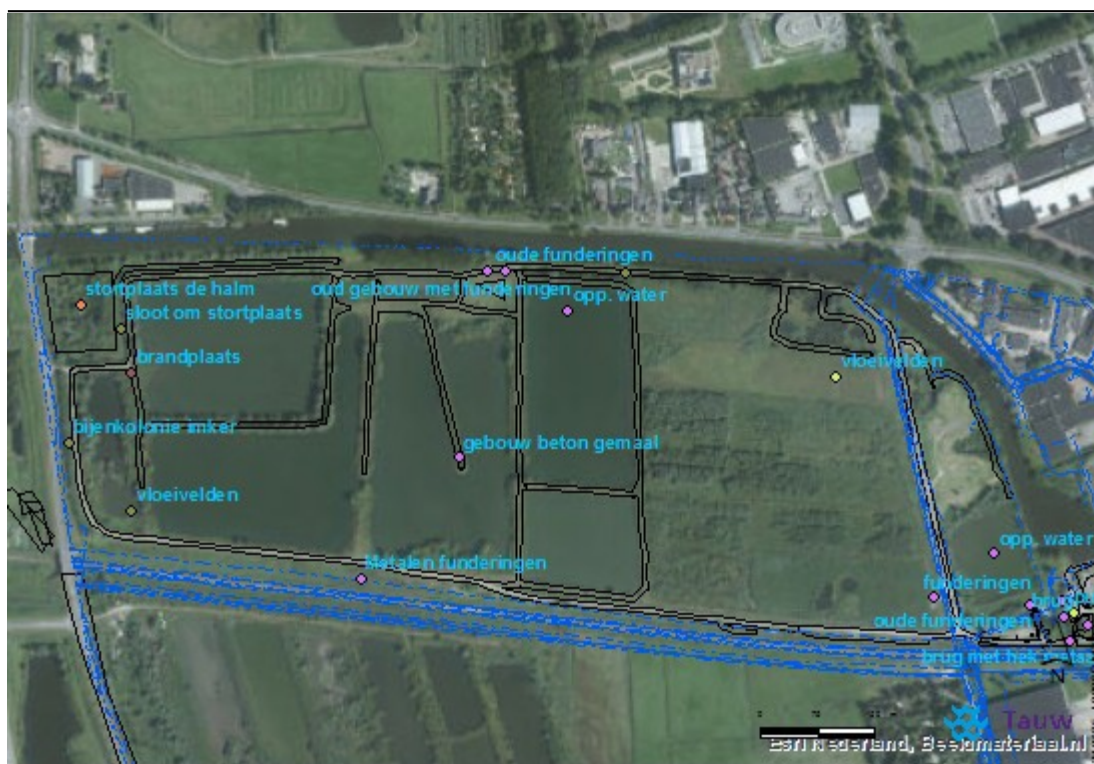
De overige knelpunten zijn weergegeven in de tabel in bijlage 7. In figuur 4.11 is de ligging van enkele van de knelpunten weergegeven.

Figuur 4.11 Overige knelpunten: kabels en leidingen in blauw en observaties tijdens terreininspectie

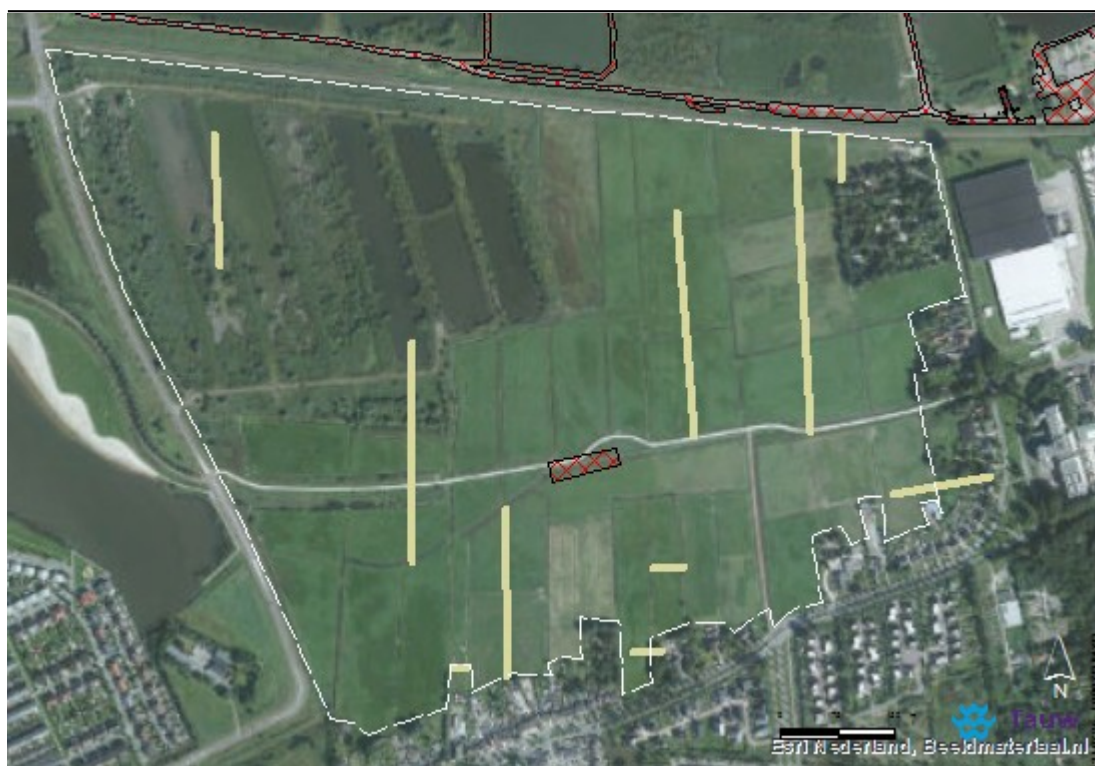
In figuur 4.12 is weergegeven welke asbestverdachte locaties er zijn ter plaatse van de zuidelijke vloeivelden.

Figuur 4.12 Asbestverdachte knelpunten op deellocatie zuidelijke vloeivelden. Dempingen in geel, asbestverdacht puin in rood
