**BOUWAANVRAAG  
MEEUWERDERWEG 122  
BLAD 1**

**BOUWAANVRAAG**  
**3 APPARTEMENTEN**  
**MEEUWERDERWEG 122**  
**BLAD 4**

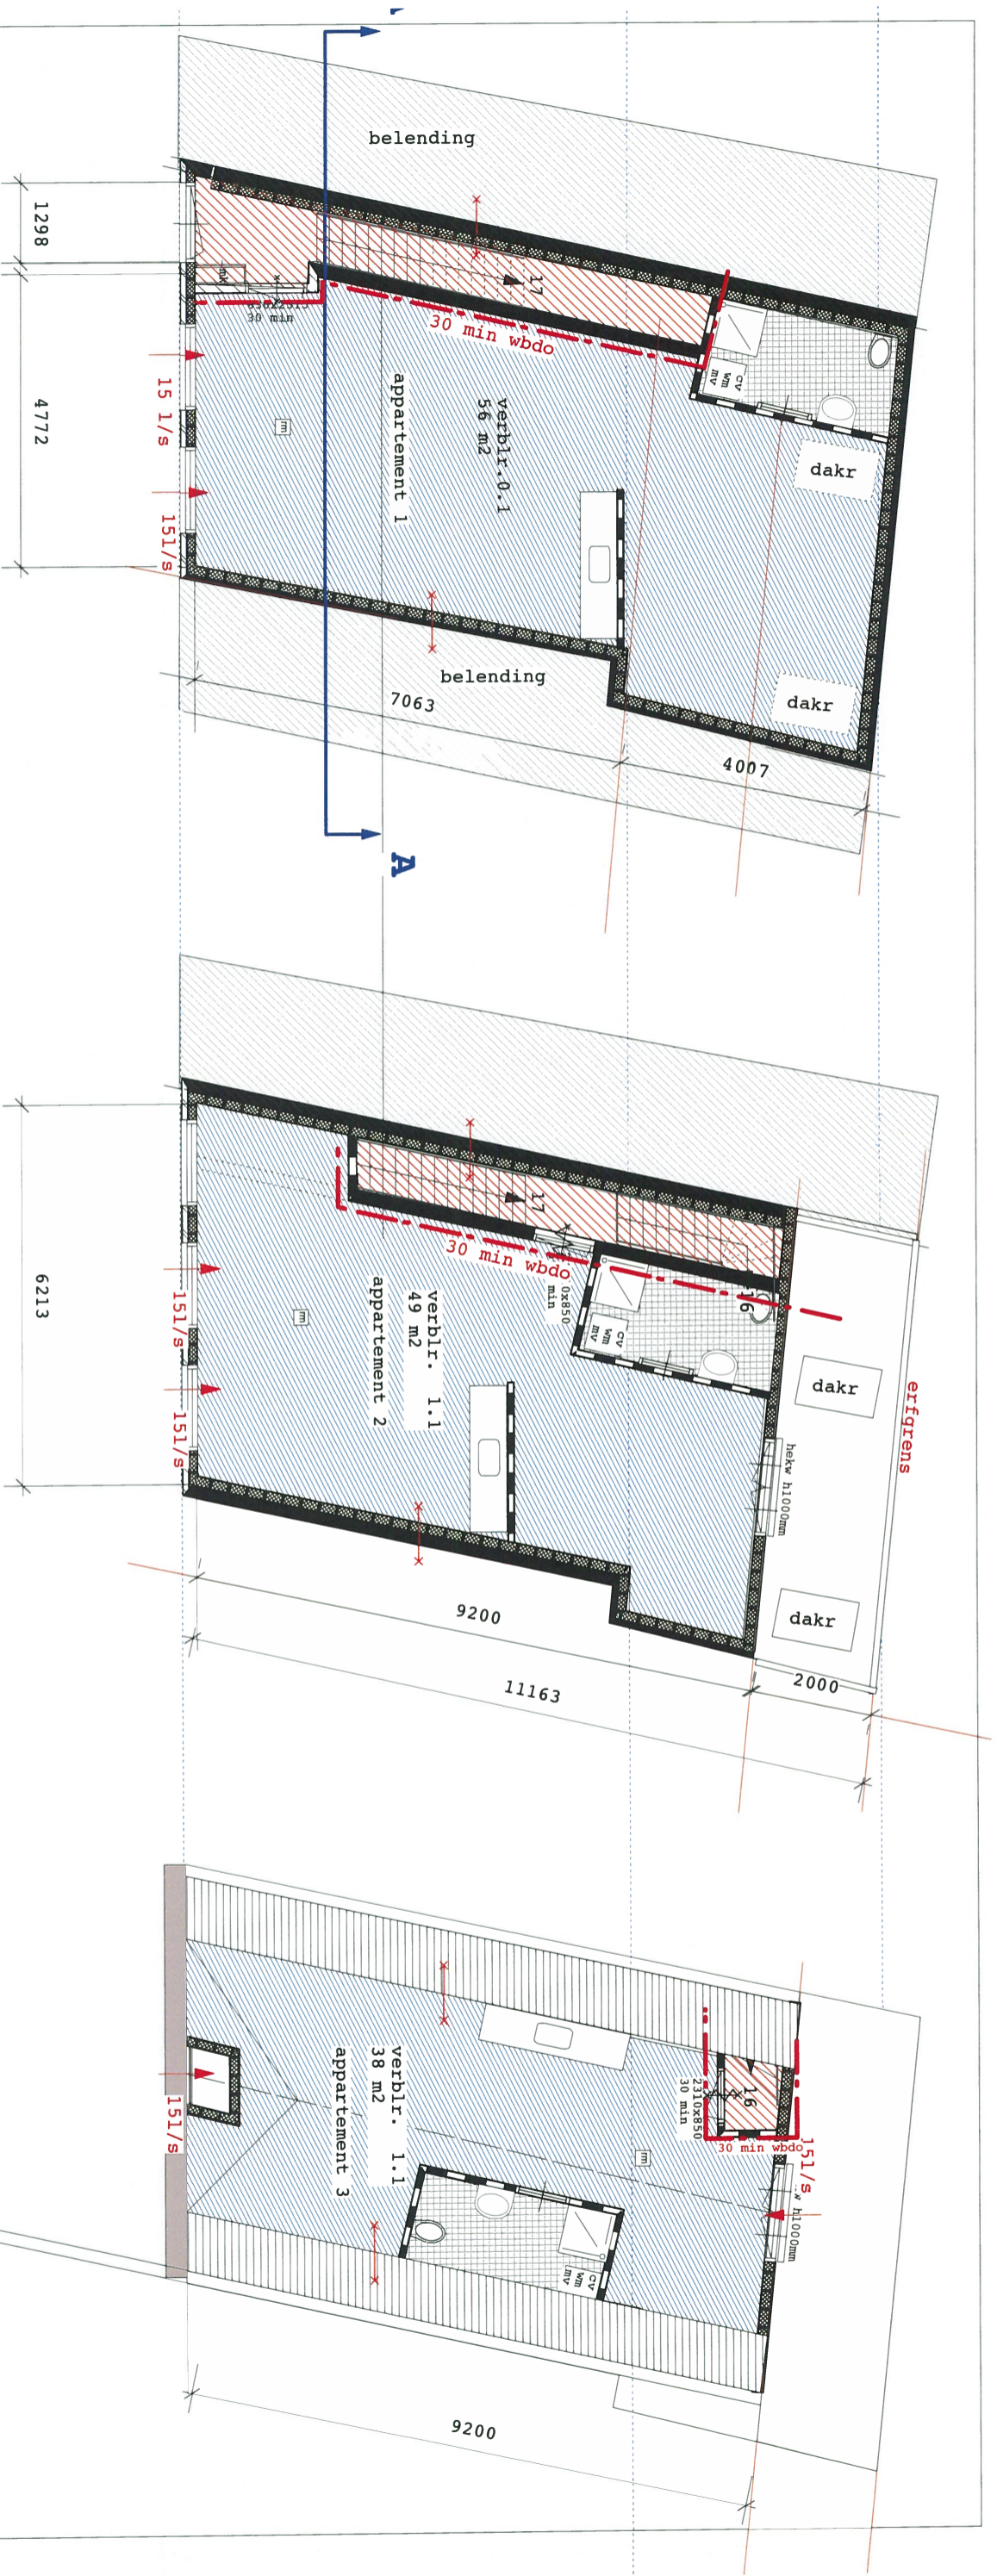
**BEGANE GROND GEWIJZIGD**

**VERDIEPING 1 GEWIJZIGD**

**VERDIEPING 2 GEWIJZIGD**
