**Rapportage : Verkennend bodemonderzoek**

**Locatie : Provincialeweg 21  
9862 PA SEBALDEBUREN**

**Rapportnummer : 16113**

<b>Status</b>	:	Definitief
<b>Rapportnummer</b>	:	16113
<b>Datum rapport</b>	:	19 mei 2016
<b>Auteur</b>	:	Drs. Harm Dost
<b>Handtekening</b>	:	
<b>Opdrachtgever</b>	:	Machinefabriek Rusthoven
<b>Contactpersoon opdrachtgever</b>	:	dhr. J.R. Hoving
<b>Datum opdracht</b>	:	3 mei 2016

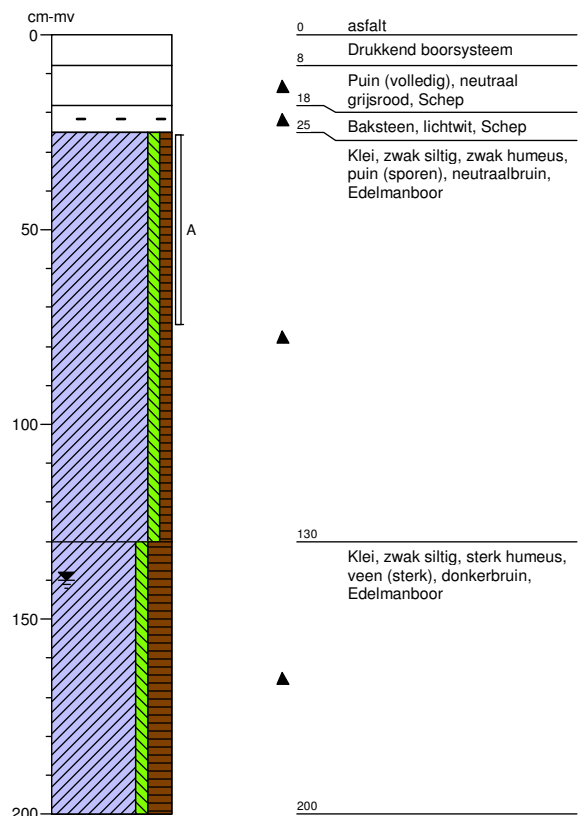
## Boring: 002

Boring	Traject (cm-mv)	Waarneming
001	050 - 120	sporen puin
002	008 - 018 025 - 130	puin, bakstenen sporen puin
003	005 - 020 025 - 090	puin, baksteen, grind, <b>asbest (6 stukjes)</b> sporen puin

Datum boring: 04-05-2016  
X=216172,07 Y= 581893,18
