onderwerp stabiliteitsberekening dijk Zanddepot Poelman
project aangepast stabiliteitsonderzoek grondlichamen zanddepot
opdrachtgever Poelman Zandhandel B.V.
projectcode OPD2-1
referentie OPD2-1/16-003.371
opgemaakt door ir. S. Carelsen
gecontroleerd door ir. E. Bruijn
goedgekeurd door ir. E. Bruijn
status definitief 02
datum opmaak 24 februari 2016
bijlagen I Grondonderzoek DinoLoket
II Grondonderzoek LievenseCSO
III Luchtfoto Gemeente Grootegast
IV Rapport D-Geo Stability

1. INLEIDING

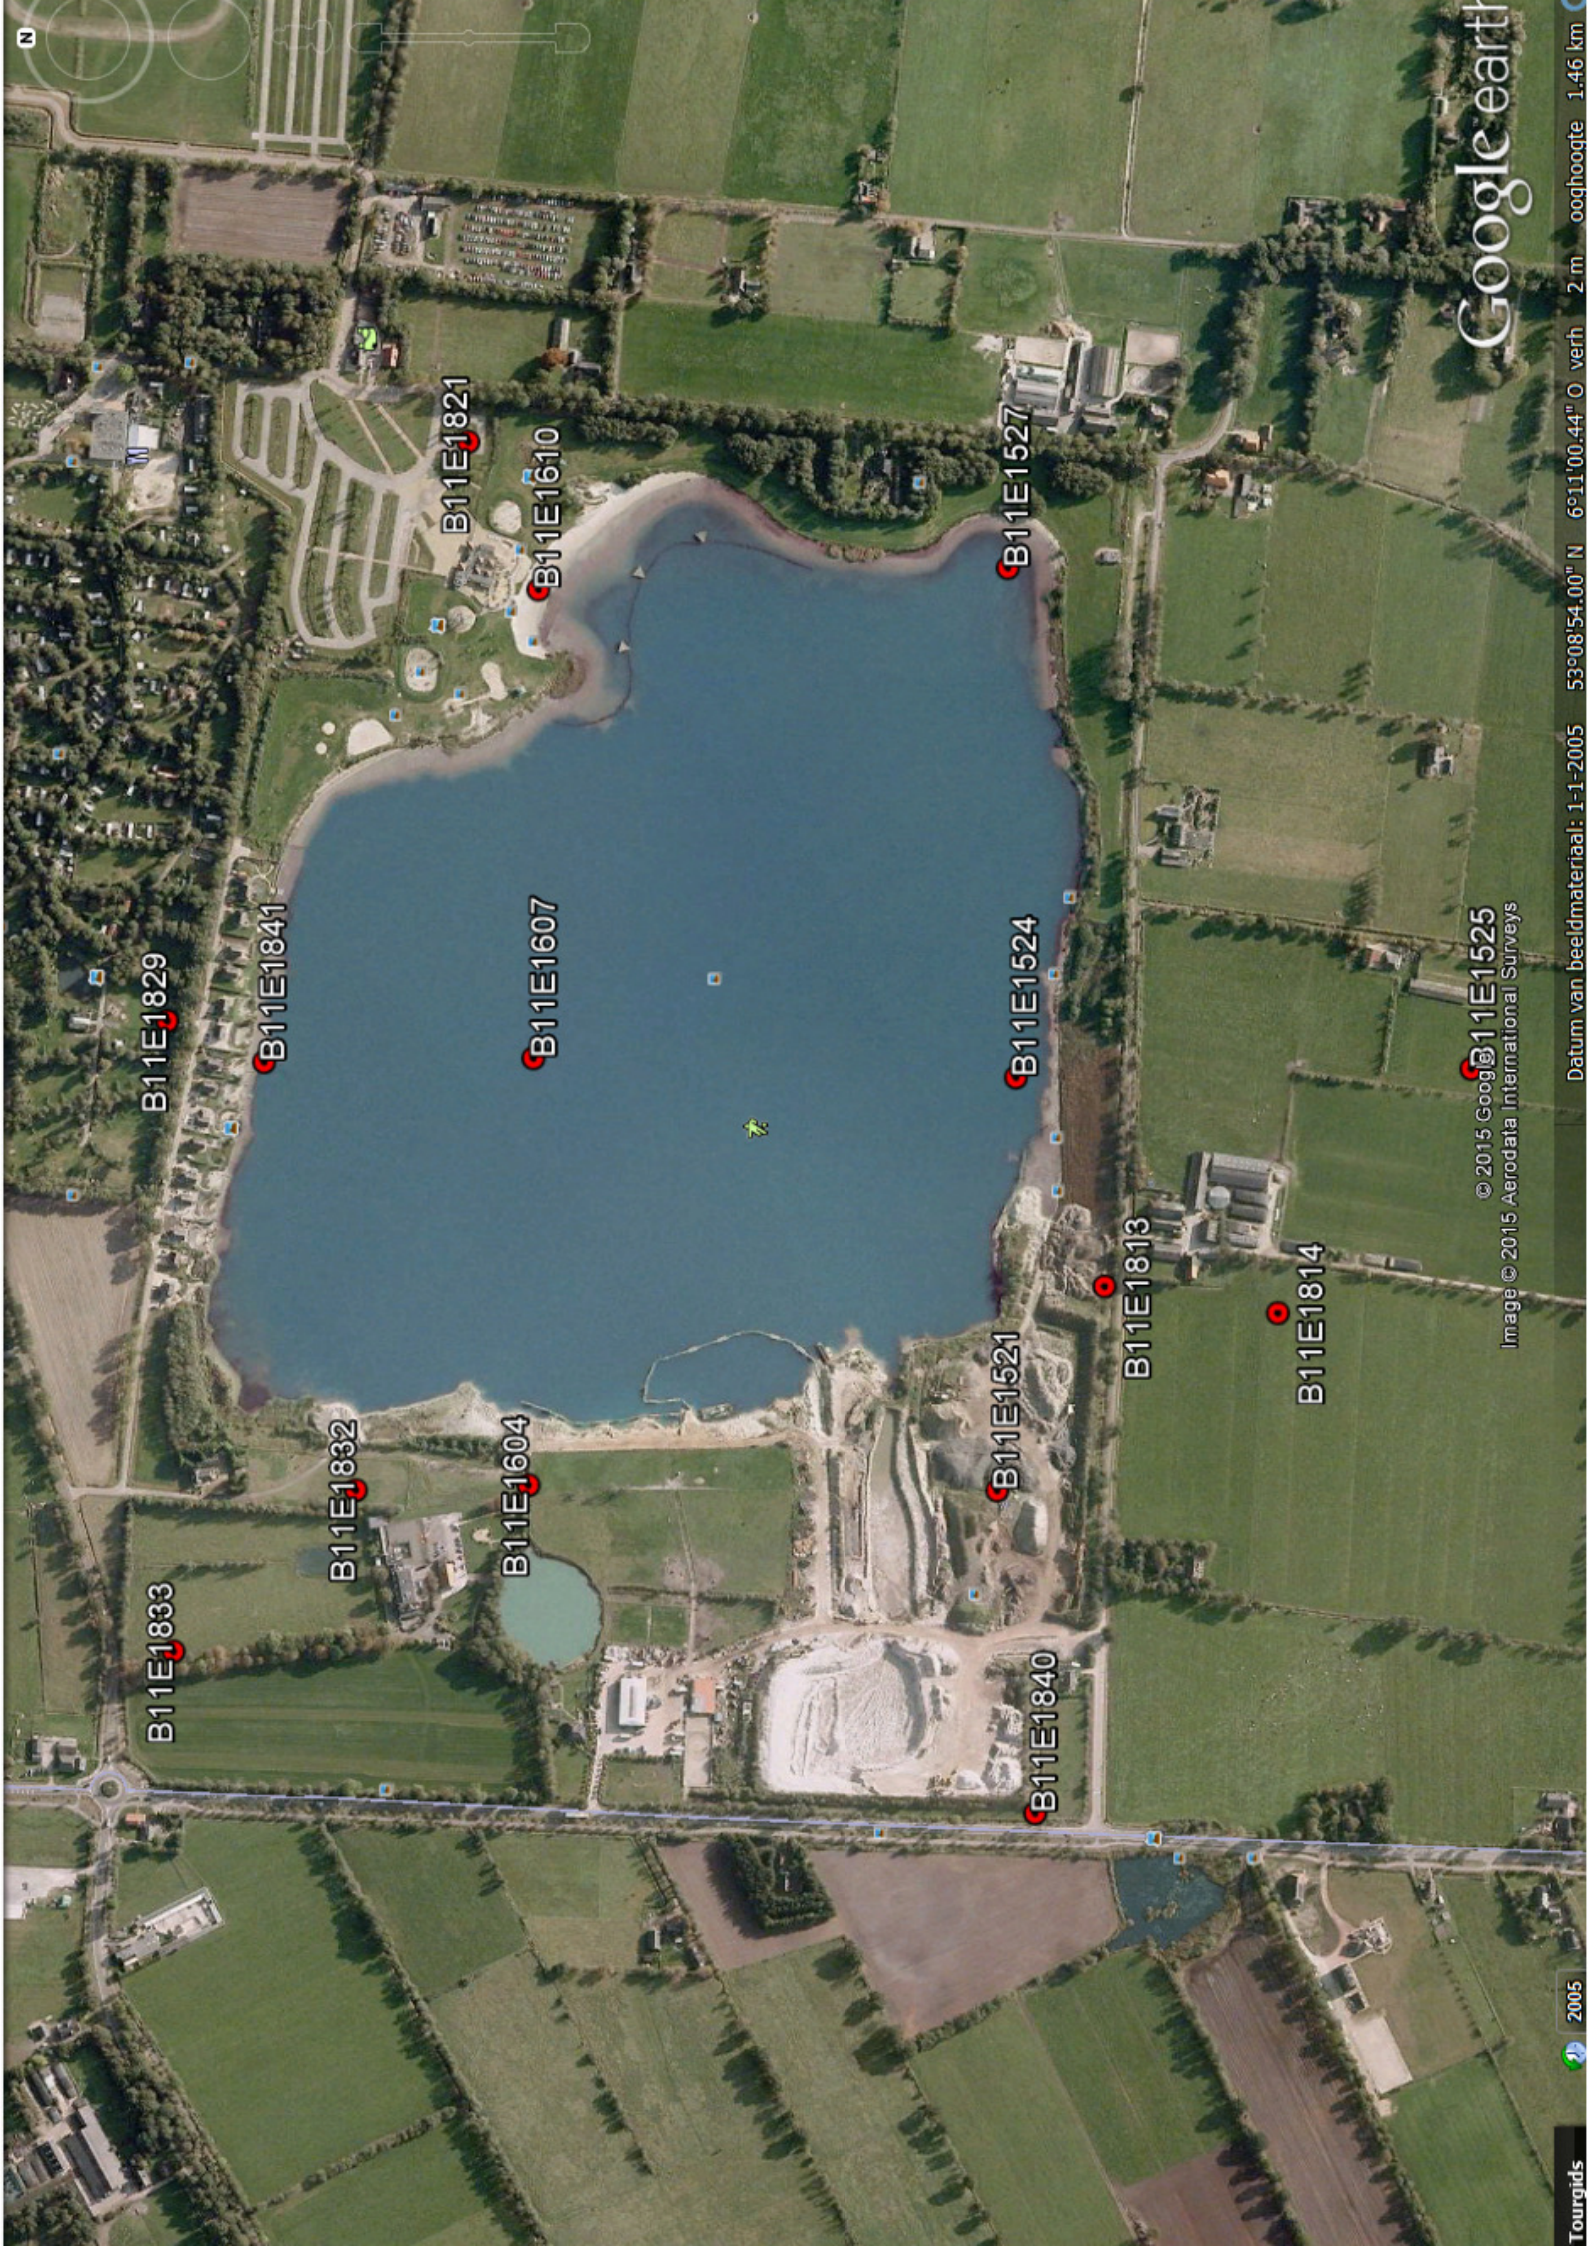
BIJLAGE I GRONDONDERZOEK DINOLOKET

De bodemopbouw is vastgesteld op basis van boringen uit Dinoloket [ref. 2] en op basis van informatie van Poelman Zandhandel B.V. De boringen geven aan dat de bodemopbouw voornamelijk uit zand bestaat. Een en ander is aannemelijk gezien de aanwezigheid van de zandwinput. De ondiepe bodemopbouw is vastgesteld op basis van de boringen. De diepe bodemopbouw en het materiaal waaruit de dijken zijn opgebouwd, is vastgesteld op basis van informatie van Poelman Zandhandel B.V. De boringen zijn bijgevoegd in bijlage I.

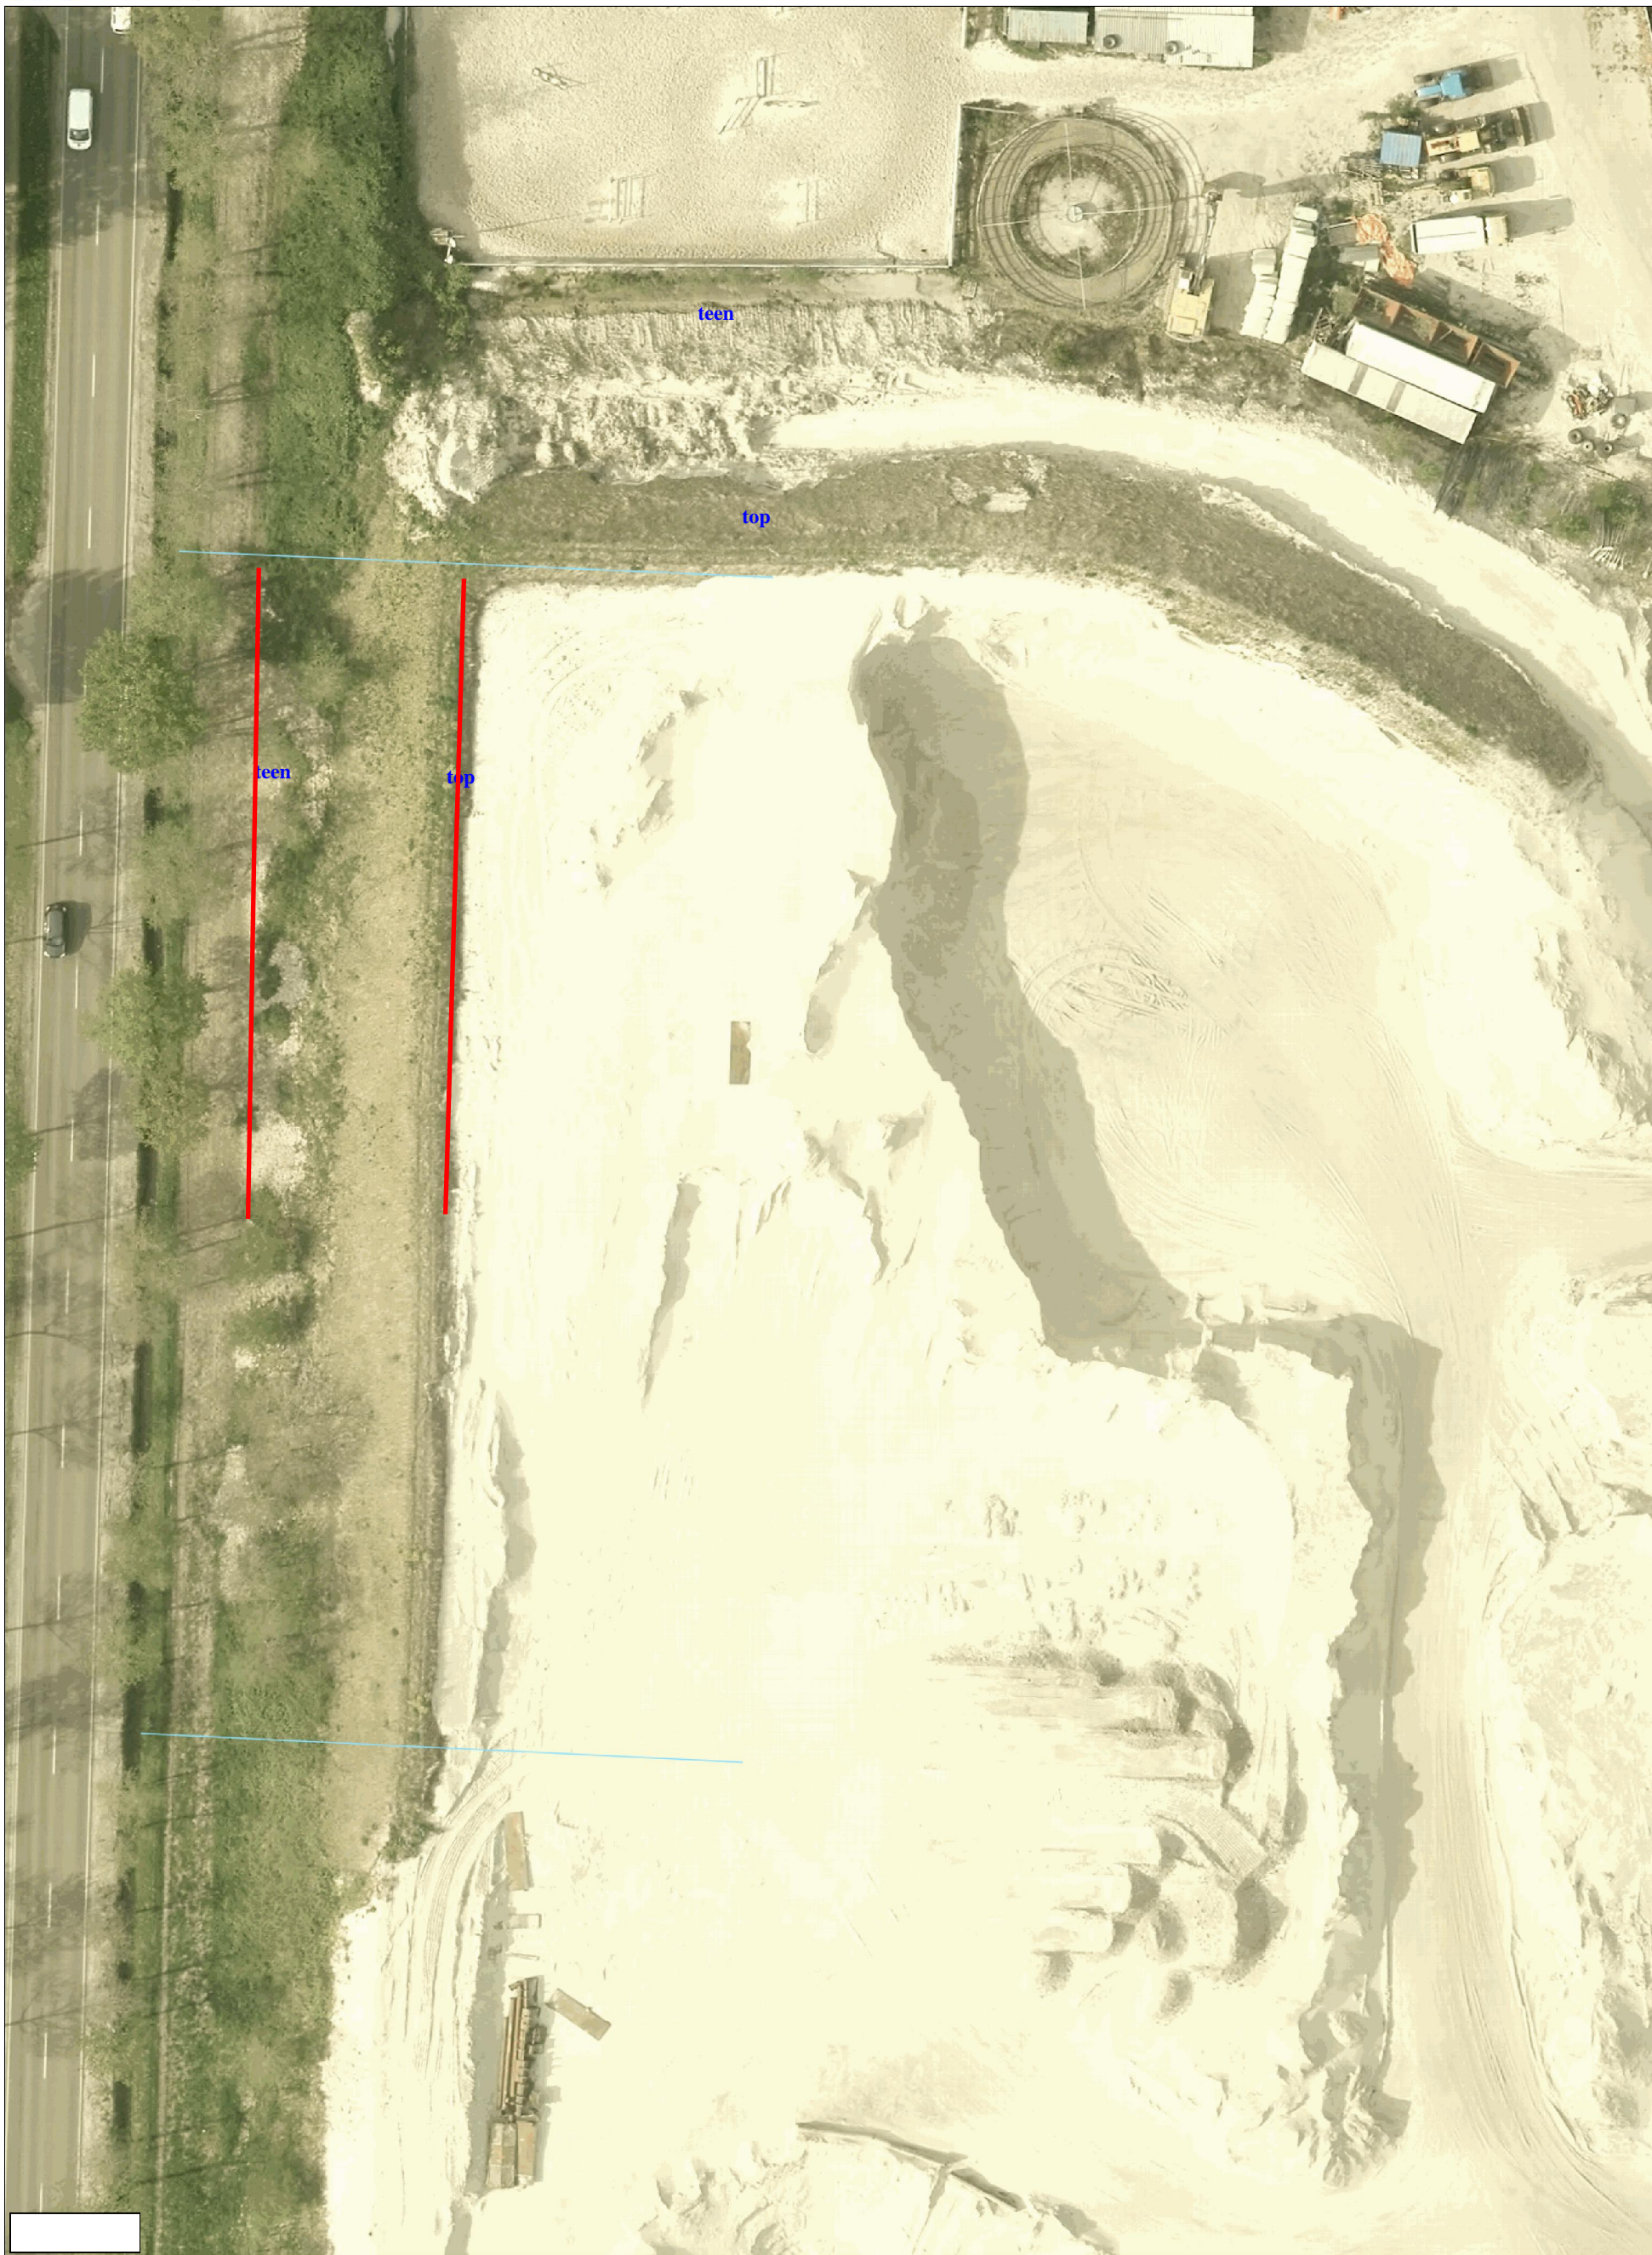
BIJLAGE III LUCHTFOTO GEMEENTE GROOTEGAST

4. Gemeente Grootegast, Luchtfoto zanddepot met indicatie top en teen van de dijk, d.d. 19 oktober 2015 (bijlage III).

Een luchtfoto aangeleverd door gemeente Grootegast met indicatie van de teen en top van het talud is opgenomen in bijlage III.
