VERKENNEND

BODEM- EN ASBESTONDERZOEK

RIJKSSTRAATWEG 50

TE GLIMMEN

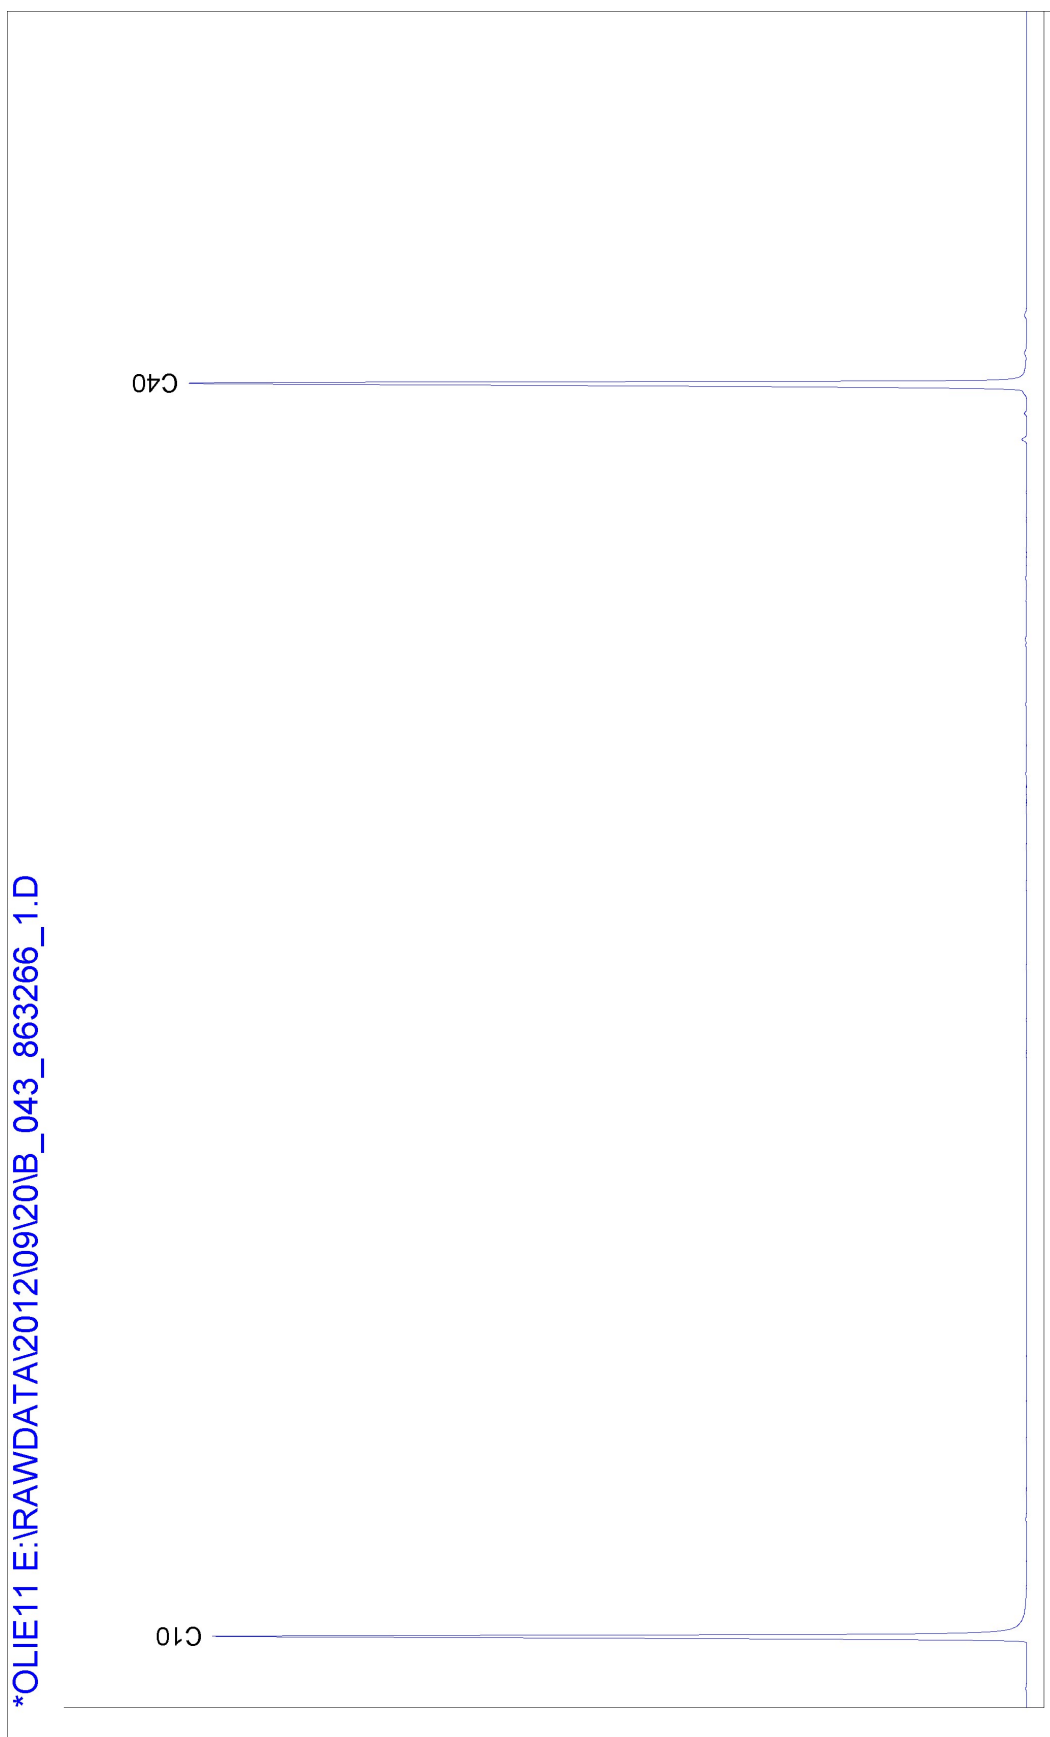
Chromatogram for Order No. 329846, Analysis No. 863266, created at 24.09.2012 07:10:17

Monsteromschrijving: MM1 1 (0-50) 2 (0-50) 3 (0-50) 4 (0-50) 7 (0-50)

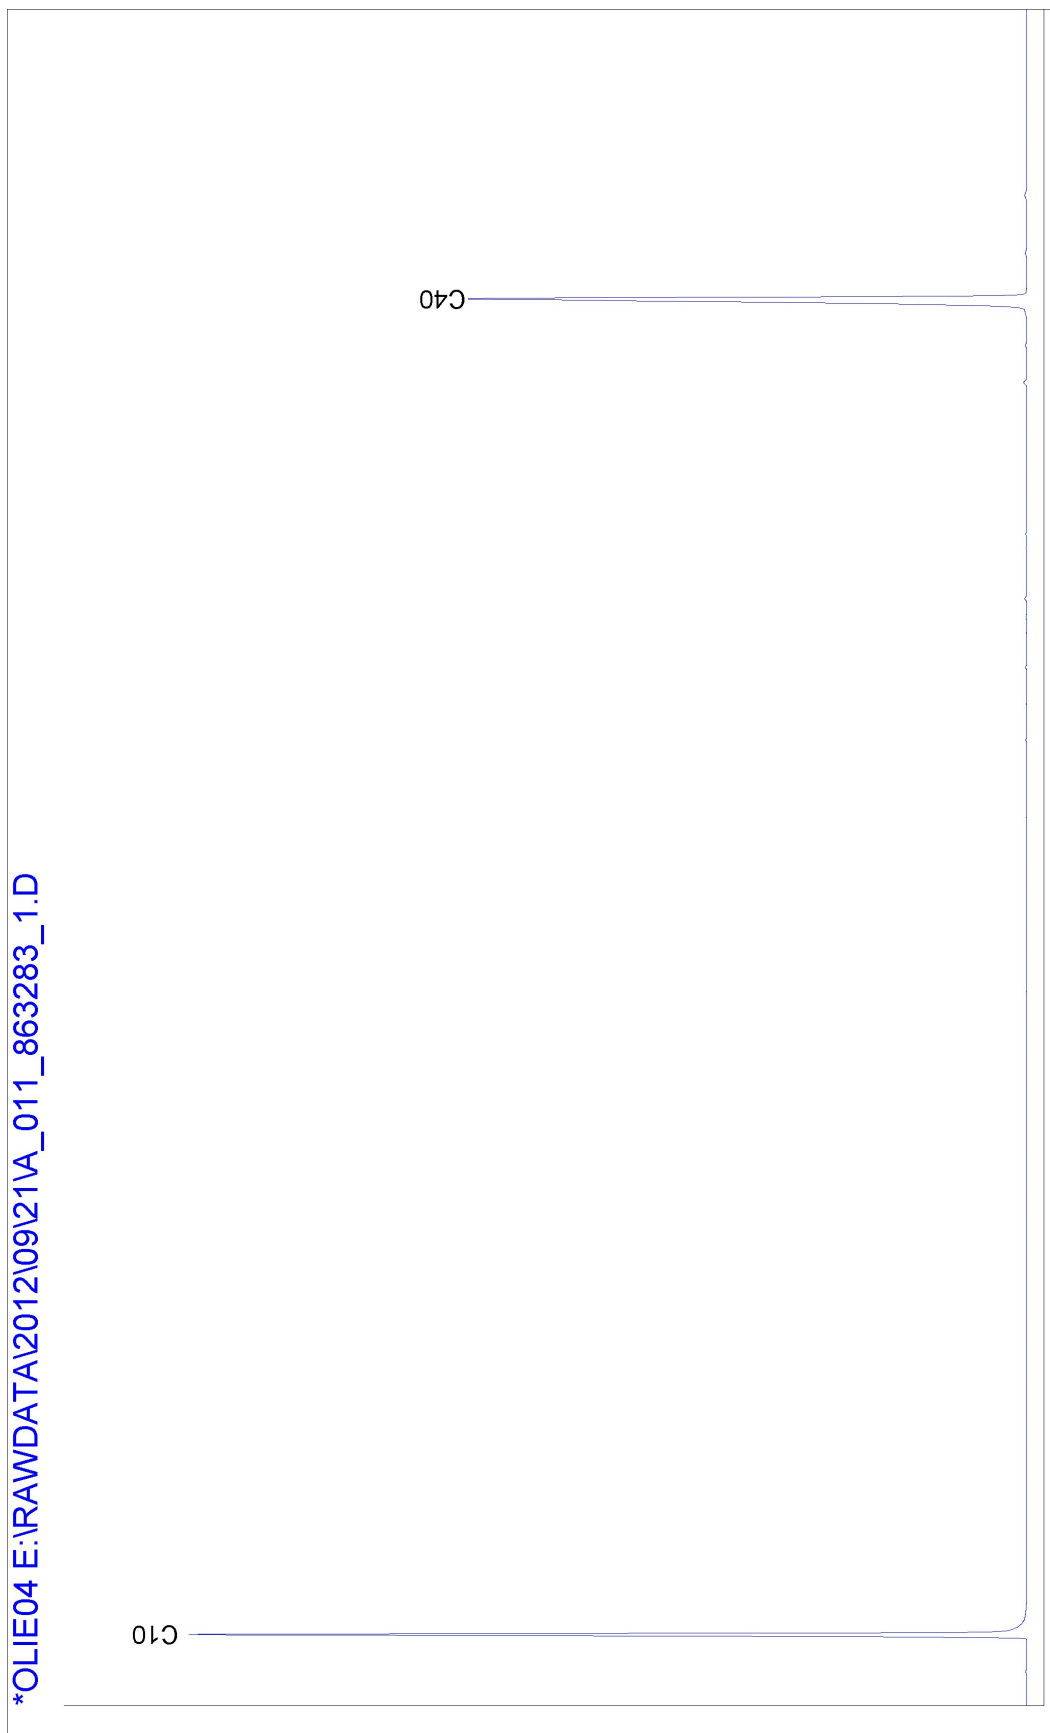
Chromatogram for Order No. 329846, Analysis No. 863283, created at 24.09.2012 05:40:11

Monsteromschrijving: MM3 1 (50-100) 1 (100-150) 11 (50-100) 11 (100-150) 15 (120-160) 7 (50-100) 7 (100-150)

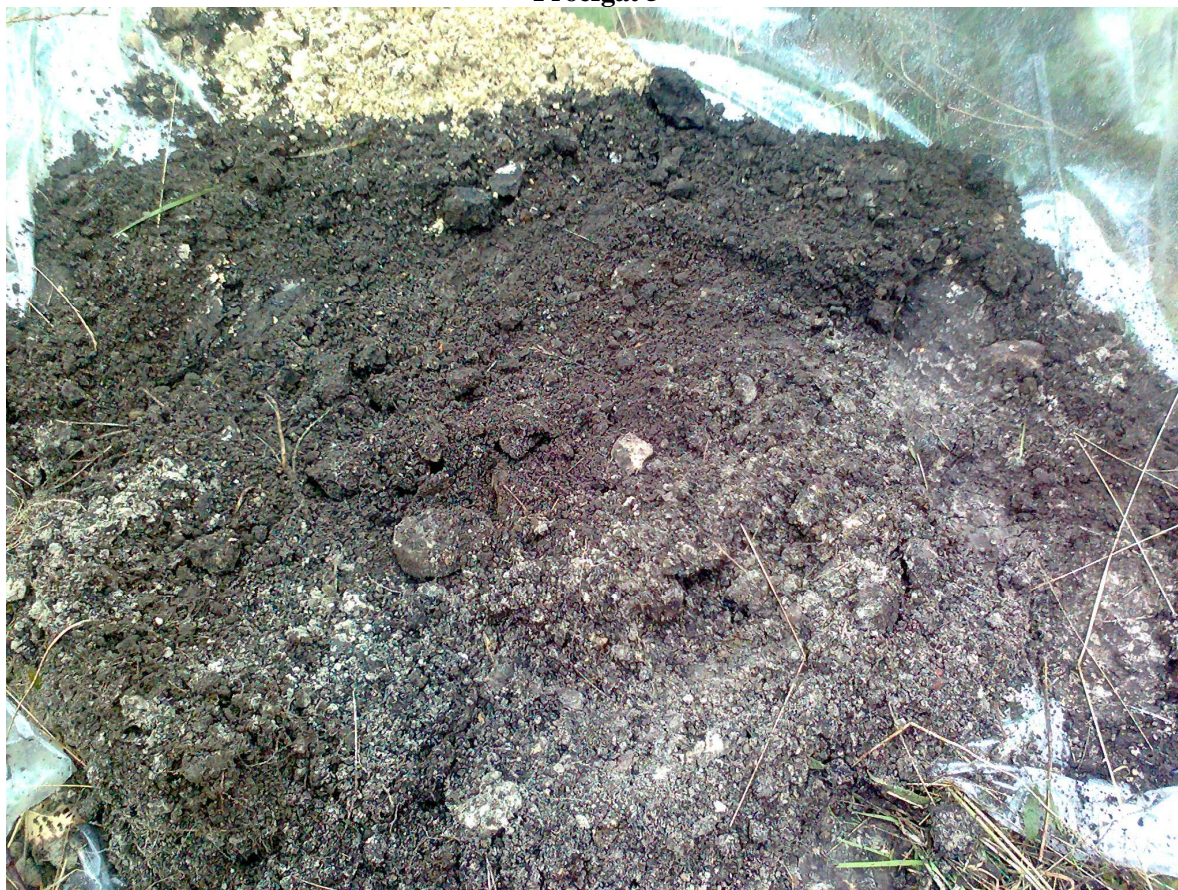
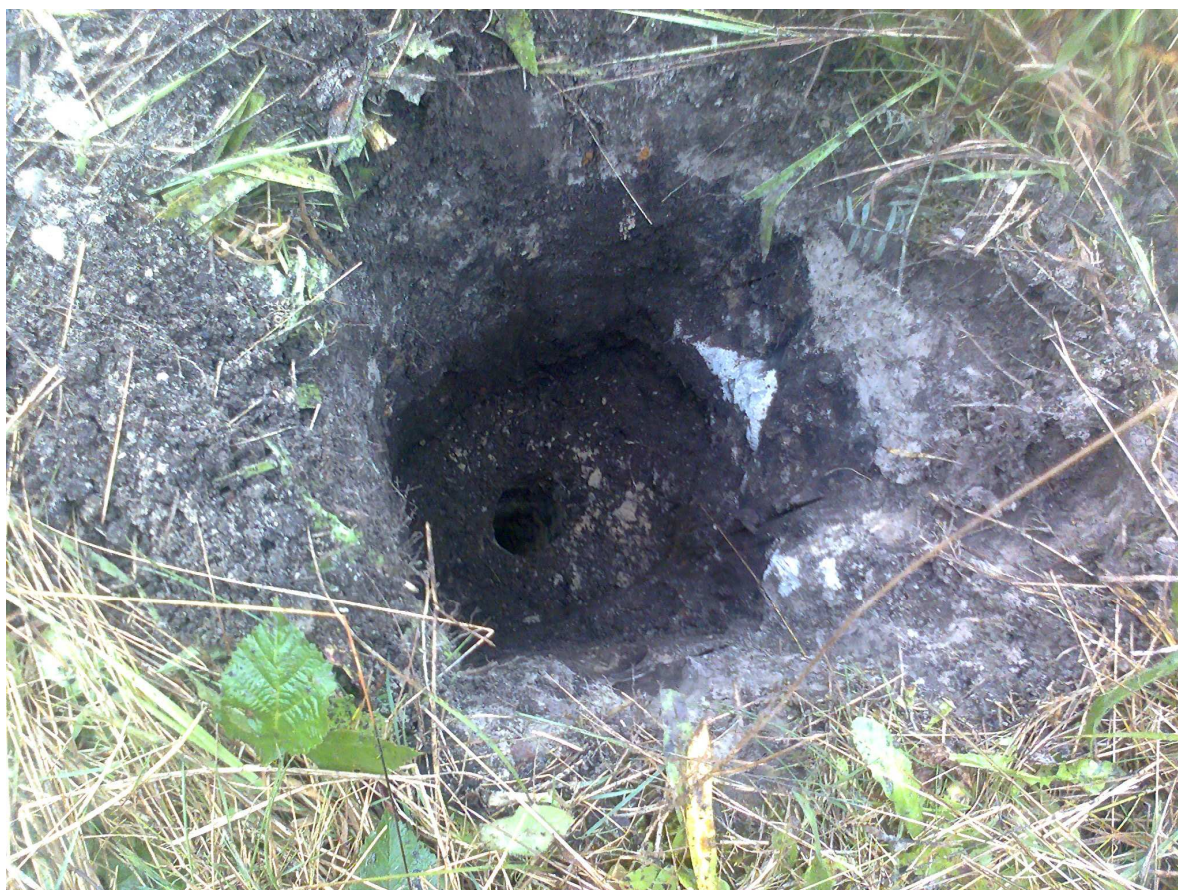
Proefgat 5

Boring/proefgat	Traject (cm-mv)	Afwijkingen
Verkennend bodem- en asbestonderzoek		
5	0 - 50	Zwak puinhoudend, brokken klinkers, zwak ijzerhoudend, resten kolen
6	0 - 50	Resten puin, resten glas, zwak grindhoudend
	50 - 90	Sporen puin
8	0 - 30	Sporen puin
9	0 - 20	Resten puin
11	0 - 50	Zwak puinhoudend, brokken baksteen
12	0 - 50	Sporen puin
13	0 - 20	Resten puin
	20 - 40	Sporen puin
14	0 - 10	Resten puin
	10 - 20	Volledig puin
15	0 - 120	Sporen puin
Aanvullende proefgaten verkennend asbestonderzoek t.b.v. puinlaag proefgat 14 (d.d. 24-09-2012)		
16	5 - 15	Volledig puin
17	10 - 20	Volledig puin
18	15 - 30	Volledig puin
19	5 - 20	Volledig puin

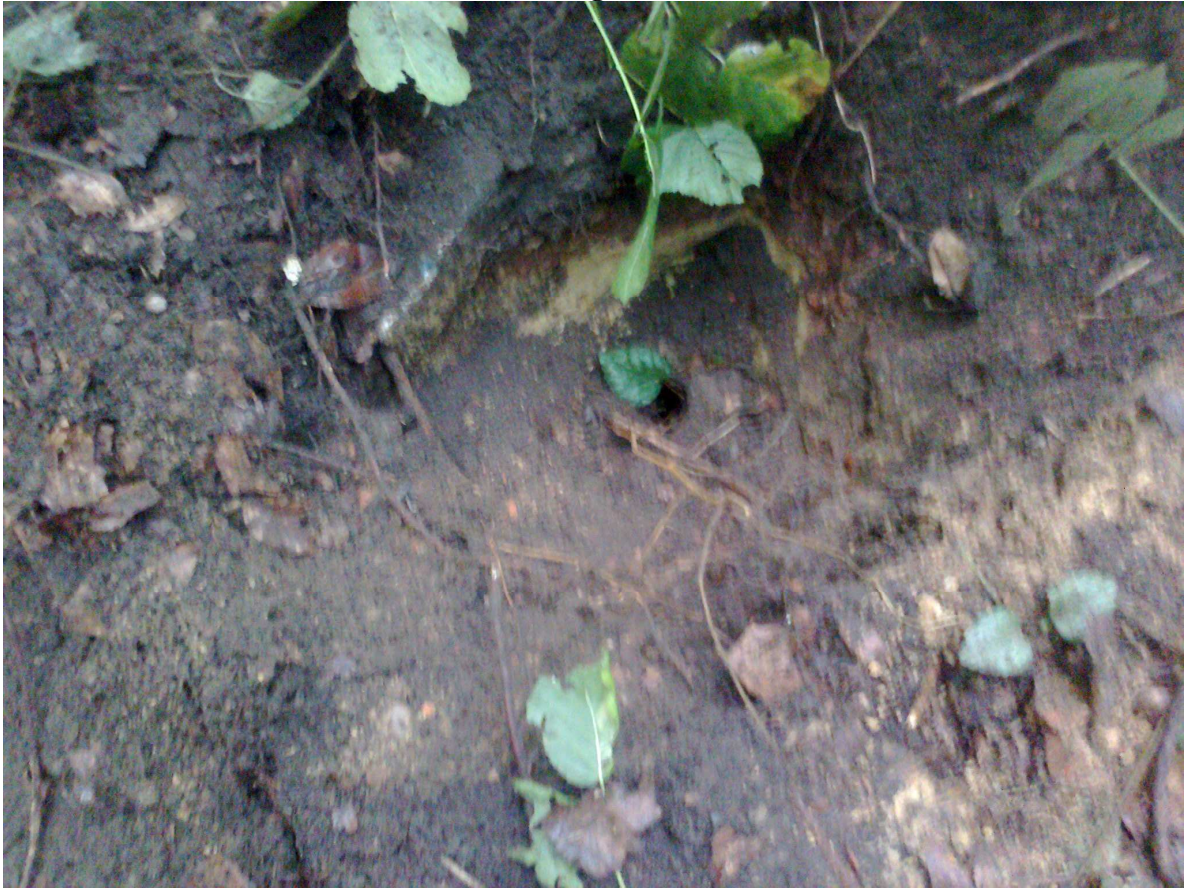
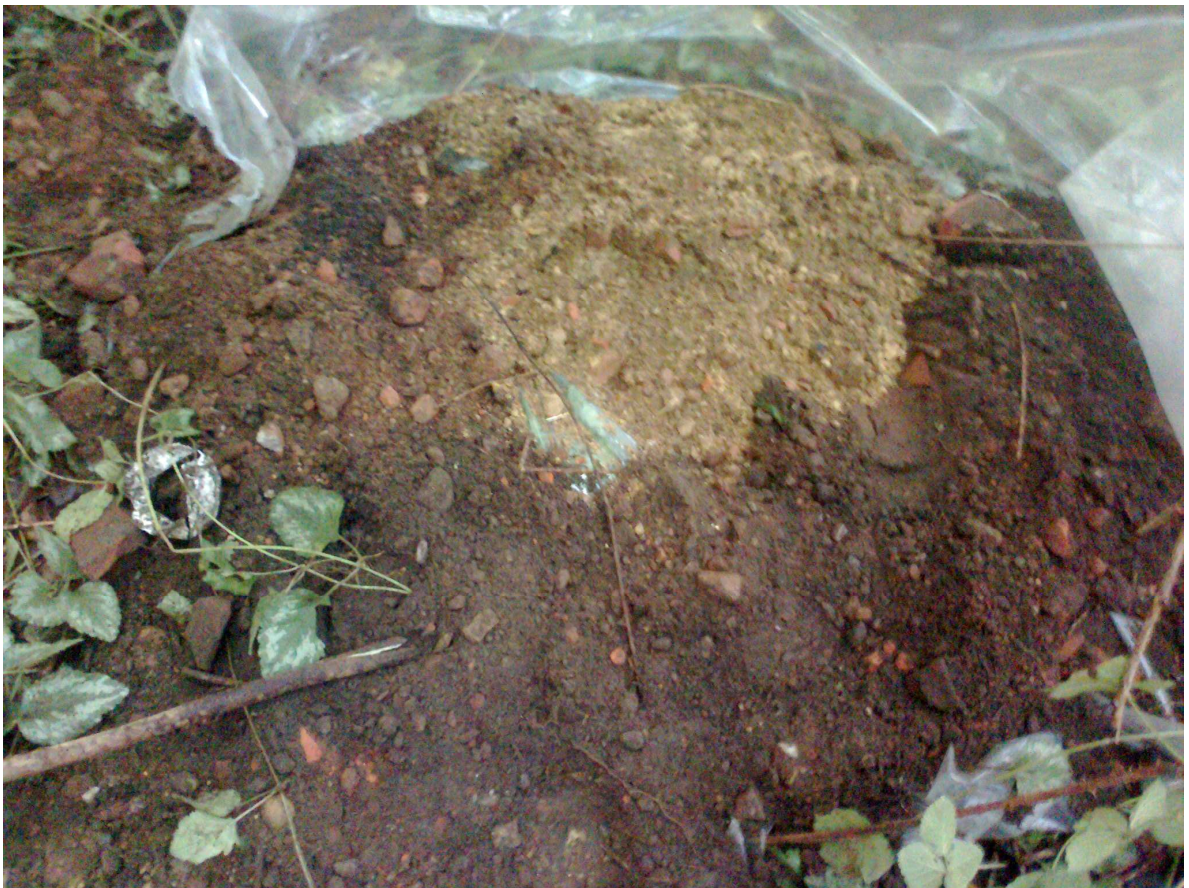
Proefgat 14

Naar aanleiding van de aangetroffen puinlaag ter plaatse van proefgat 14 (10-20 cm-mv) zijn op 24 september 2012 aanvullend vier proefgaten (16 t/m 19) gegraven en is er van de puinfractie (<16 mm) een puinmengmonster samengesteld (MM5) voor de analyse op asbest in puin (conform NEN-5897) 'Monsterneming en analyse van asbest in onbewerkt bouw- en sloopafval en recyclinggranulaat'.
