# **Verkennend bodem- en asfaltonderzoek**

Toekomstige schoollocatie aan de Kerklaan te Haren

Grontmij Nederland B.V.  
Assen, 10 september 2012

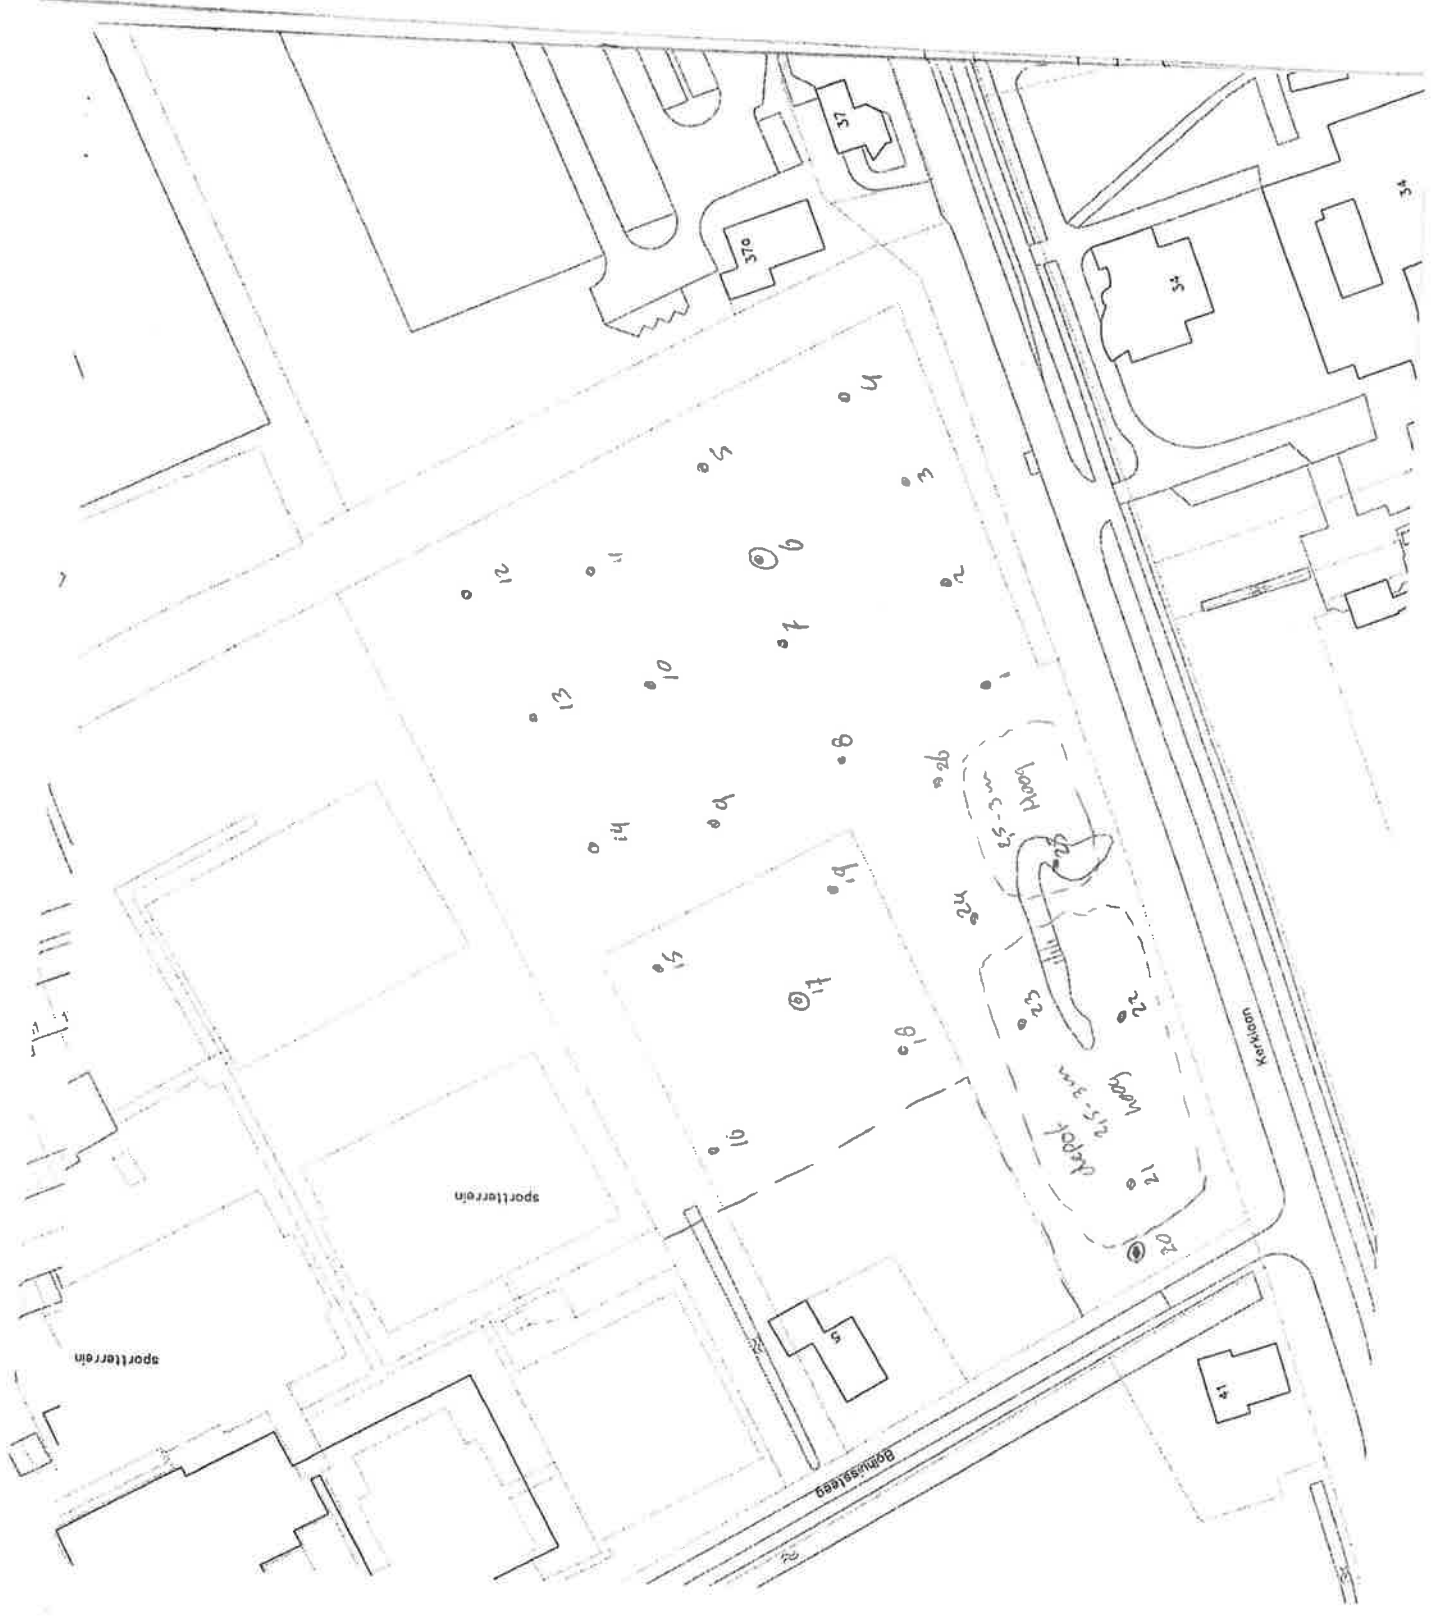
### Situering boringen en peilbuizen

Bijlage 2 geeft een overzicht van de situering van de verrichte boringen en peilbuizen.
