# Quicksan Flora- en faunawet voor de sloop van een scho- lencomplex in Haren

## Quickscan Flora- en faunawet voor de sloop van een scholencomplex in Haren

1 maart 2016

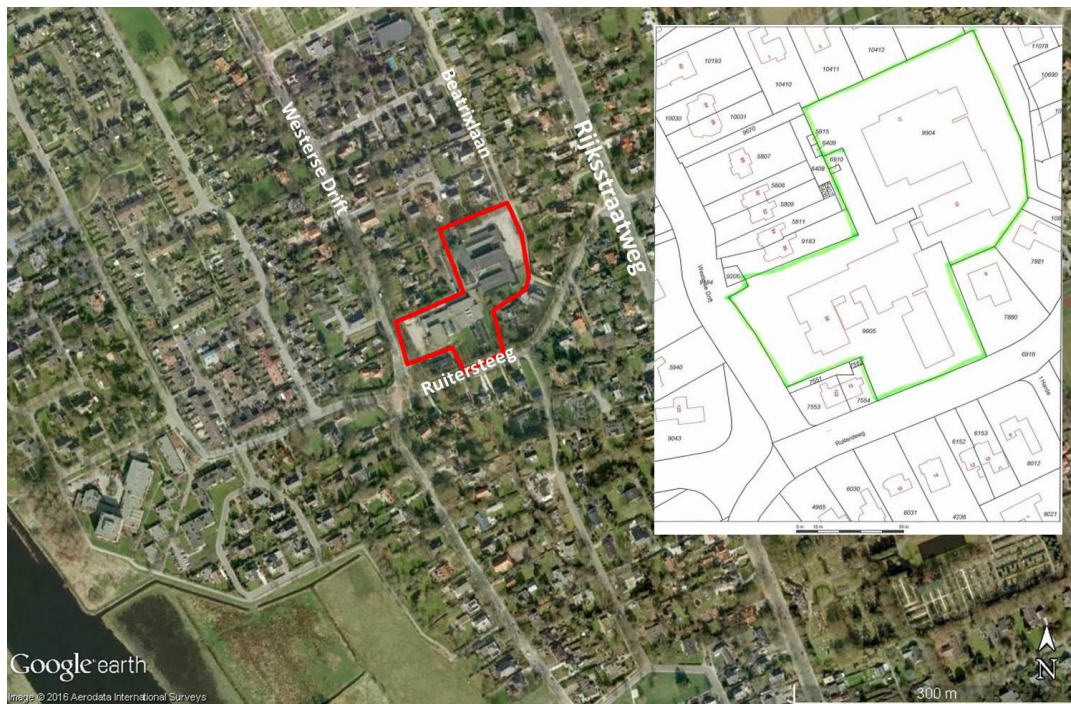
**Figuur 1** Plangebied met kadastraal overzicht op het inzetkaartje (bron luchtfoto: Google Earth Pro, bron inzet: Kadaster).

Het plangebied ligt in de bebouwde kom van Haren (gemeente Haren, provincie Groningen). Het complex is gevestigd aan de Beatrixlaan 17-19 en de Westerse Drift 98. Het betreft een aantal geschakelde gebouwen met verschillende bouwjaren. Het oudste deel van het scholencomplex (Beatrixlaan 17) heeft een pannendak en bestaat deels uit twee verdiepingen (+ zoldering). Het oorspronkelijke gebouw is uitgebreid in zuidelijke richting. Als laatste zijn de gebouwen gerealiseerd die vanaf de Westerse Drift zijn te bereiken. Tot slot is bebouwing in de vorm van tijdelijke huisvesting aanwezig.

Met uitzondering van het oudste deel van het complex hebben alle overige ruimtes platte daken. Het merendeel van de bebouwing bestaat uit hoogbouw (6-8 meter) en is deels in twee verdiepingen opgebouwd. De gymzaal bestaat echter uit één grote ruimte. In de permanente bebouwing is vrijwel overal gebruik gemaakt van spouwmuren, die middels diverse open stootvoegen worden geventileerd. Rondom de bebouwing is groen aanwezig in de vorm van gazongras en enkele solitaire bomen en een spaarzame gevelbegroeiing op sommige plekken tegen de bebouwing. De aanwezigheid van overig groen (struiken en bomen) is beperkt tot begroeiing langs de erfgrenzen. Er is geen oppervlaktewater op het terrein aanwezig.

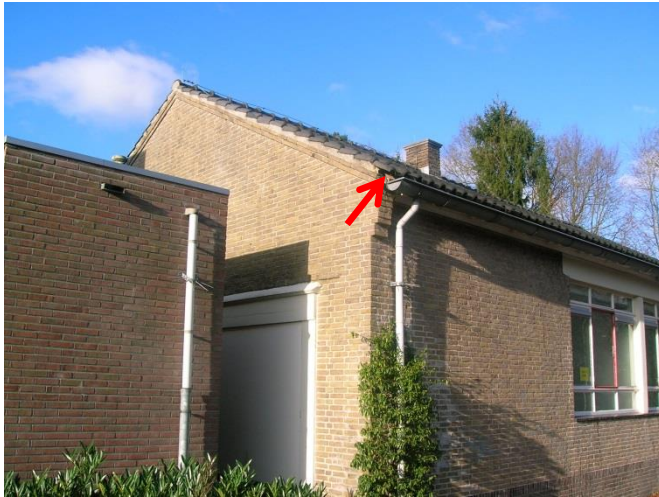
**Foto 2** Ruimtes in de onderste rij dakpannen die mogelijk toegang bieden voor broedende Huismussen.

Het veldbezoek is gebracht buiten het broedseizoen van vogels, waardoor directe aanwijzingen voor broedende vogels niet gemaakt kunnen worden. In de bomen rondom de bebouwing kan de aanwezigheid van jaarrond beschermde nesten op voorhand worden uitgesloten. Deze zijn niet aangetroffen. De bebouwing is beoordeeld op geschiktheid voor Huismus en Gierzwaluw. Nesten van beide soorten genieten een jaarronde bescherming. Het oude gedeelte met pannendak biedt geschikte nestgelegenheid voor de Huismus. De ruimte onder de pannen is toegankelijk via ruimtes tussen de onderste panlat en de dakpannen die daarop liggen. Op makkelijk bereikbare plaatsen zijn pannen gelicht om te inspecteren of er (oude) nesten van Huismussen aanwezig zijn. Deze zijn niet aangetroffen, maar het is niet uit te sluiten dat op andere (moeilijker te bereiken) locaties wel Huismussen broeden.

Volledige zekerheid over aan- of afwezigheid van de Huismus kan met deze quickscan niet worden gegeven. Juridische zekerheid kan uitsluitend worden verkregen indien een nader onderzoek wordt uitgevoerd die voldoet aan bepaalde richtlijnen. Voor de Huismus betekent dat er tweemaal een veldbezoek moet zijn gebracht in de periode 1 april tot 15 mei. Na het afronden van het nader onderzoek kan het noodzakelijk zijn om vervolgstappen te nemen. Vervolgstappen bij het aantreffen van broedende Huismussen zijn het aanvragen van een ontheffing en het uitwerken van een mitigatie-opgave.

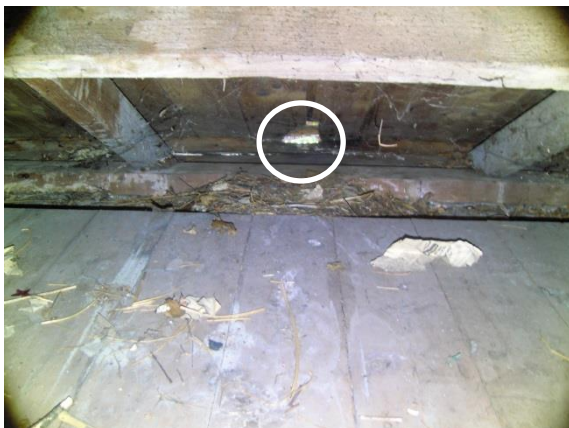
**Foto 4** Gat in het dakbeschoot in het oudste deel van het voormalig scholencomplex.

Op de zoldering van het oudste gedeelte van het complex zijn sporen gevonden die duiden op de aanwezigheid van de matig zwaar beschermde Steenmarter. Er werden zeer weinig uitwerpselen gevonden en de uitwerpselen die werden gevonden waren erg oud. Hierdoor kan recent gebruik worden uitgesloten. In andere ruimtes zijn geen sporen van Steenmarters aangetroffen. Langdurige leegstand kan echter tot gevolg hebben dat de Steenmarter zich opnieuw gaat vestigen in het voormalige scholencomplex. De zoldering is vanaf de dakgoot via een aantal gaten te bereiken (zie onderstaande foto).

Momenteel kan de aanwezigheid van de matig zwaar beschermde Steenmarter worden uitgesloten. De zoldering boven de oudbouw wordt al lange tijd niet meer gebruikt. Effecten en vervolgstappen bij spoedige sloop zijn daarom niet aan de orde. Uitgestelde sloop kan tot gevolg hebben dat de Steenmarter zich gaat vestigen. Om te voorkomen dat met de sloop de Flora- en faunawet wordt overtreden is het aan te bevelen om enkele weken voorafgaande aan de daadwerkelijke sloop nogmaals een inpassende inspectie uit te voeren waarbij in elk geval de zoldering boven de oudbouw en alle kelders worden bekeken. Het aantreffen van verblijfplaatsen leidt dan tot de noodzaak om de werkzaamheden met een ecologisch werkprotocol uit te voeren. In het ecologisch werkprotocol worden maatregelen opgenomen om ervoor te zorgen dat de sloop zorgvuldig wordt uitgevoerd en dat de Steenmarter de kans krijgt om de bebouwing te verlaten. Er hoeft geen ontheffing te worden aangevraagd.
