**Historisch bodemonderzoek parkeerterrein  
naast de Voetnoot in Almere**

projectnummer 420915  
definitief revisie 00  
15 januari 2018

Gemeente Almere - Afdeling Ruimtelijke Ontwikkeling en Mobiliteit  
Postbus 200  
1300 AE Almere

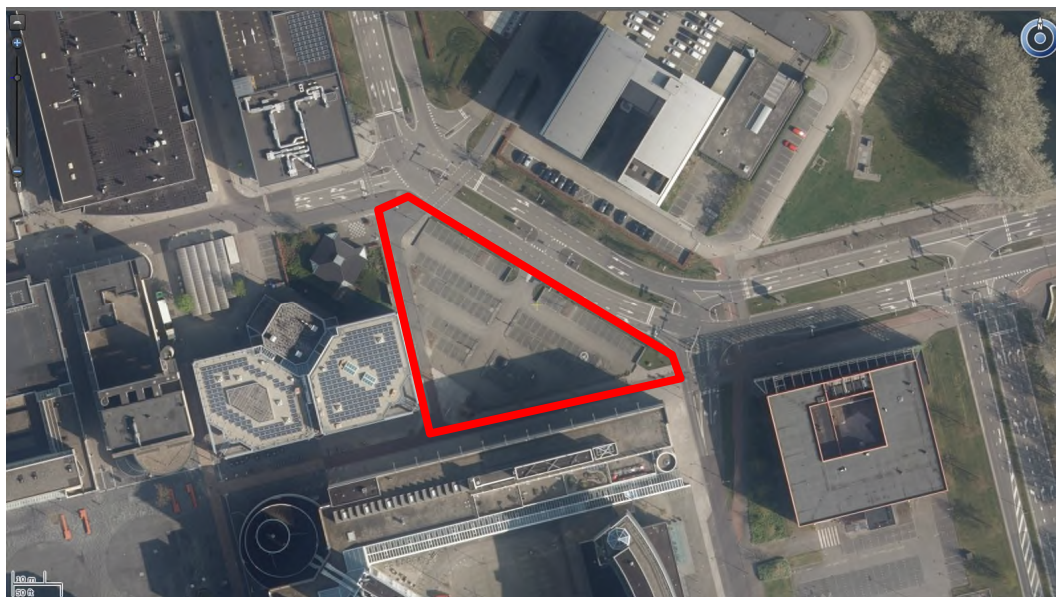
Figuur 1: Ligging onderzoekslocatie (rood; bron luchtfoto 2017: Cyclomedia)

De locatie is sinds halverwege de jaren '80 van de vorige eeuw in gebruik als parkeerterrein en is grotendeels verhard met klinkers. De ligging van de onderzoekslocatie is weergegeven in figuur 1 op de volgende pagina.
