## RAPPORT

### Verkennend bodemonderzoek naast Zandtangerweg 33 te Mussel

**Projectnummer** : 21KL263

**Datum** : 28 juli 2021

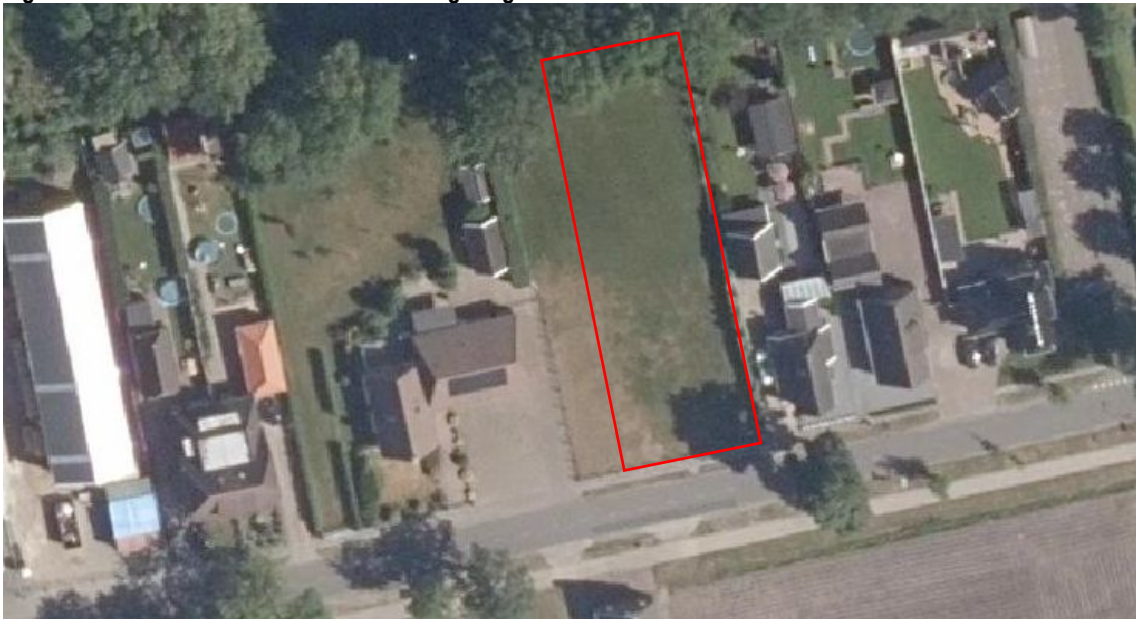
**Figuur 1: Luchtfoto onderzoekslocatie en omgeving**

In figuur 1 is een luchtfoto te zien van de onderzoekslocatie en directe omgeving.

In de omgeving van de onderzoekslocatie bevinden zich voornamelijk woningen (bebouwd gebied).

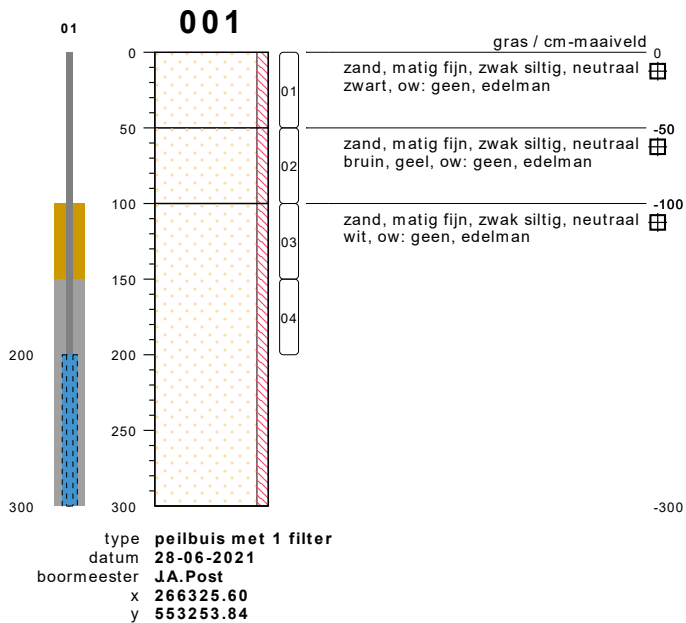
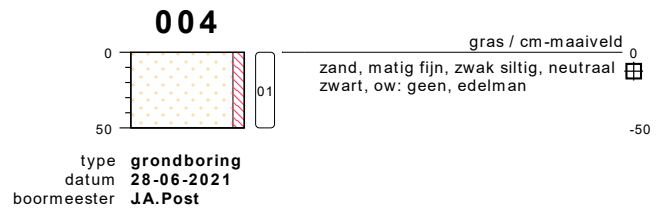
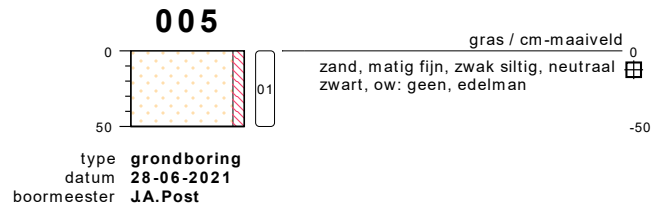
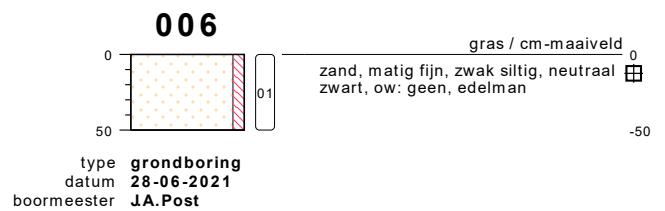
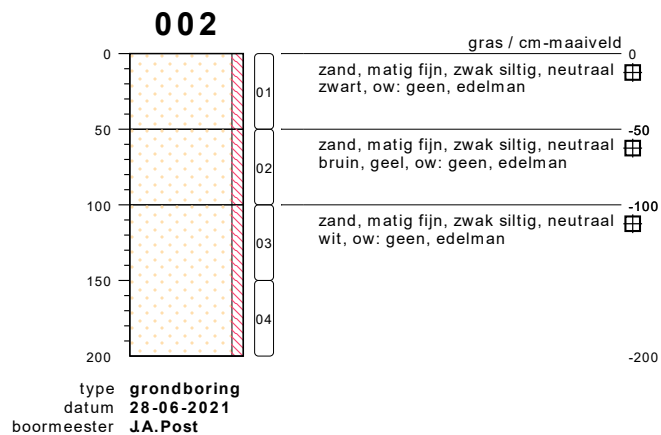
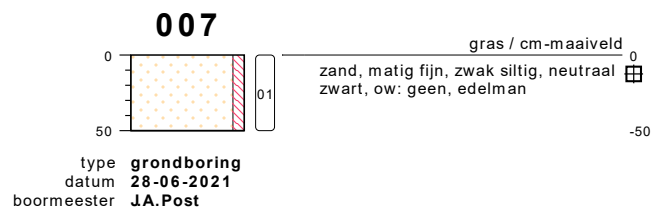
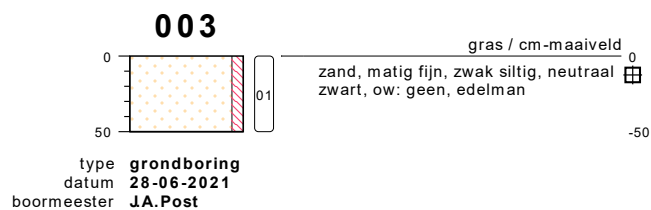
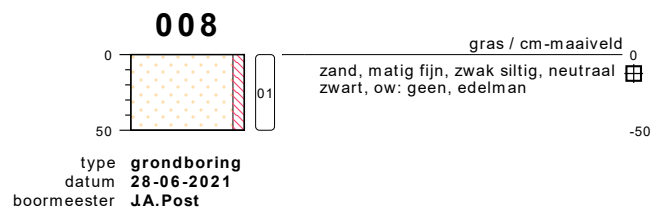
## bodemprofielen schaal 1:50

onderzoek **Zandtangerweg naast 33 te Mussel**  
 projectcode **21KL263**  
 getekend conform **NEN 5104**

type **grondboring**  
datum **28-06-2021**  
boormeester **J.A.Post**

Op basis van de historie van het perceel en het uitgevoerde vooronderzoek wordt geconcludeerd dat onderhavige locatie als een niet verdachte locatie voor de aanwezigheid van asbest kan worden beschouwd. Deze conclusie wordt bevestigd doordat tijdens de boorwerkzaamheden op of in de bodem op basis van zintuiglijke waarnemingen geen asbestverdacht materiaal is geconstateerd. Ook zijn er geen andere bijzonderheden in de bodem geconstateerd die kunnen duiden op een verontreiniging in de grond en/of het grondwater. De boorprofielen met veldwaarnemingen zijn opgenomen in bijlage 2.

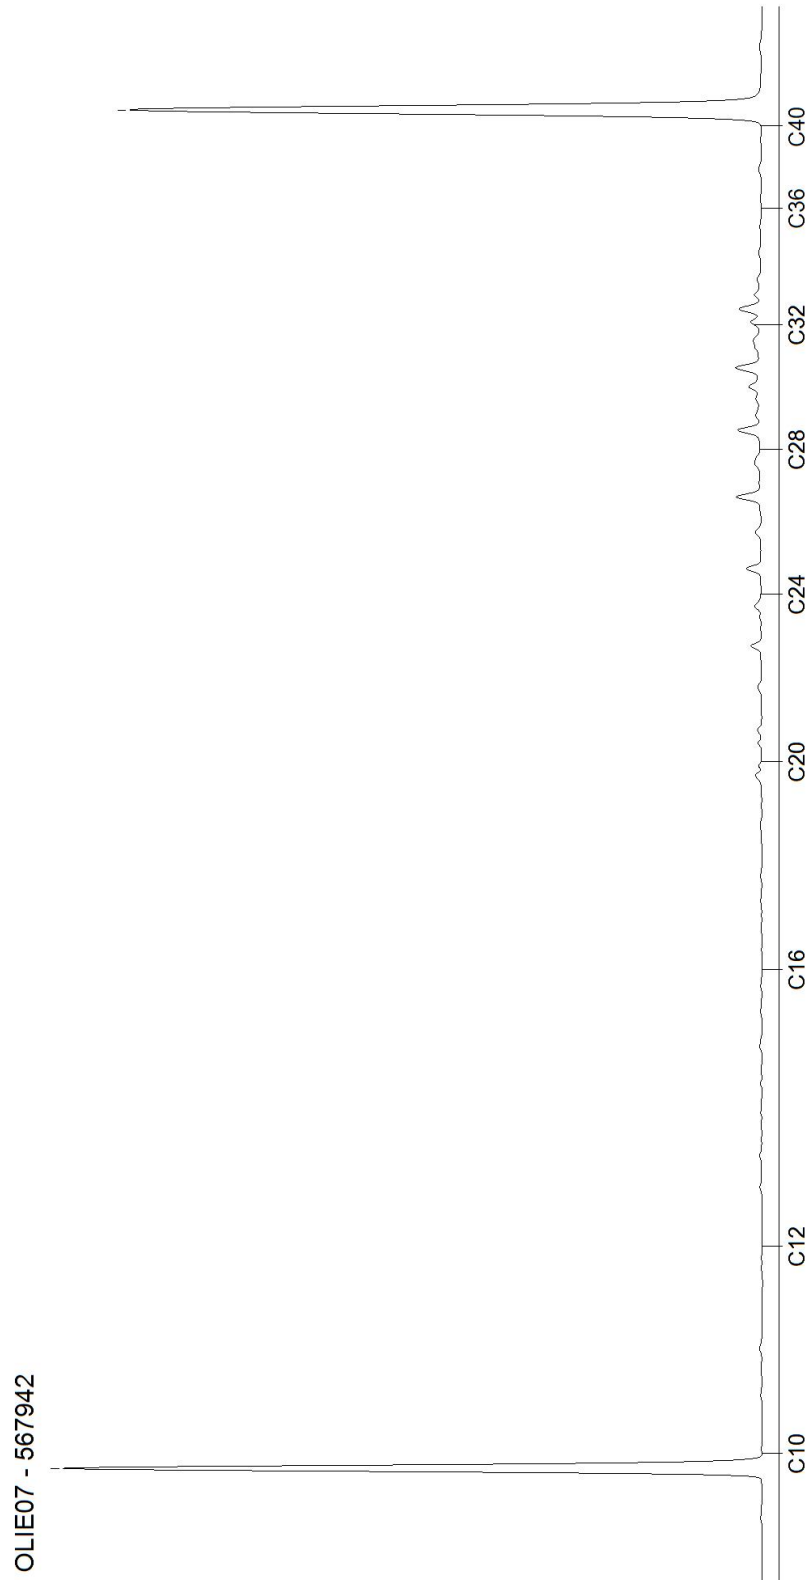
CHROMATOGRAM for Order No. 1058923, Analysis No. 567942, created at 01.07.2021 09:38:43

**Monster beschrijving: MM1, 001: 0-50, 002: 0-50, 003: 0-50, 004: 0-50, 005: 0-50, 006: 0-50, 007: 0-50, 008: 0-50, 009: 0-50**

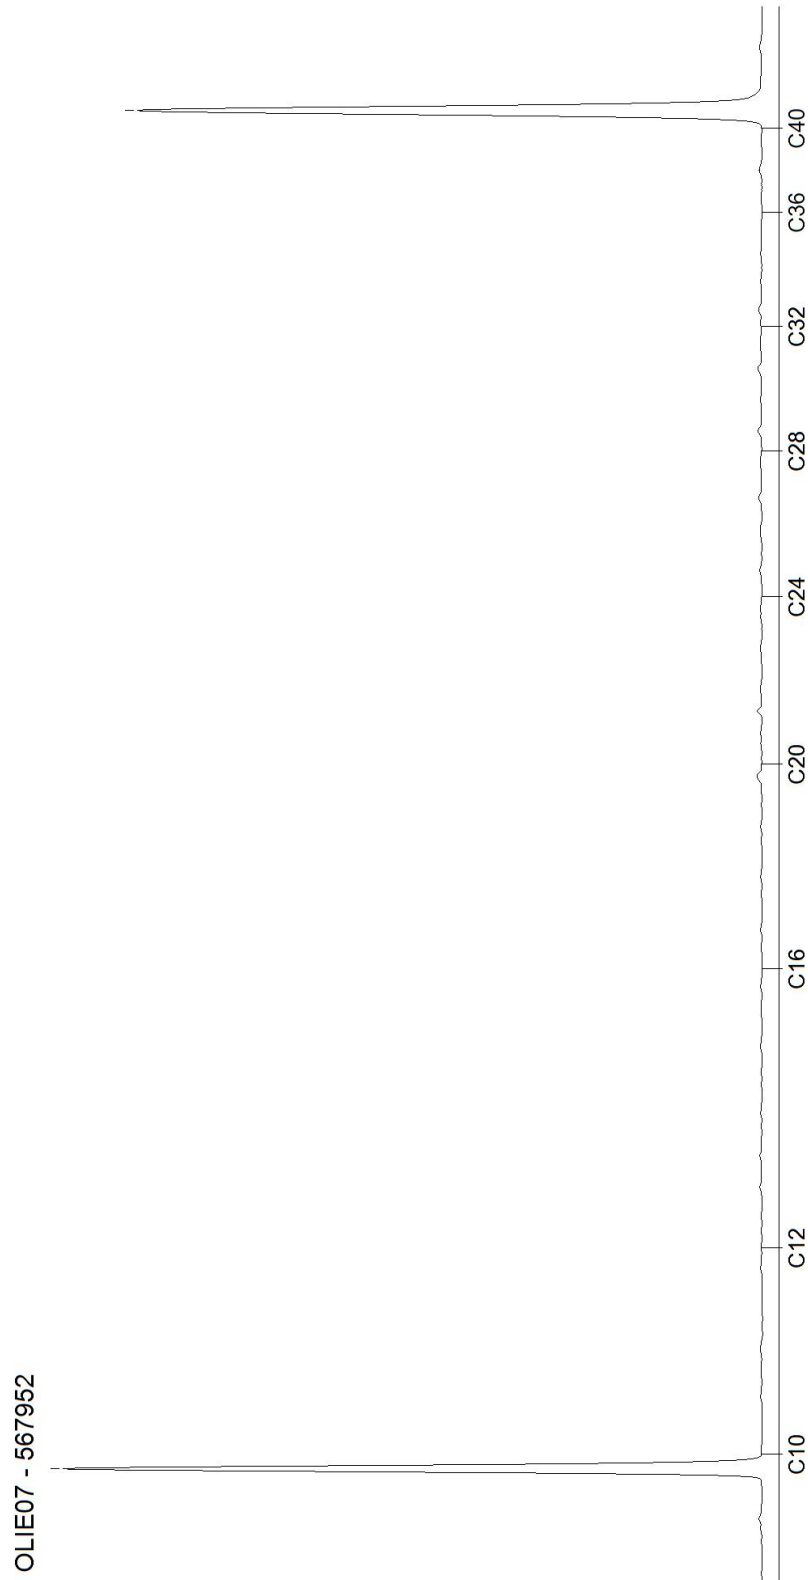
CHROMATOGRAM for Order No. 1058923, Analysis No. 567952, created at 02.07.2021 07:23:39

**Monster beschrijving: MM2, 001: 50-100, 001: 100-150, 001: 150-200, 002: 50-100, 002: 100-150, 002: 150-200**

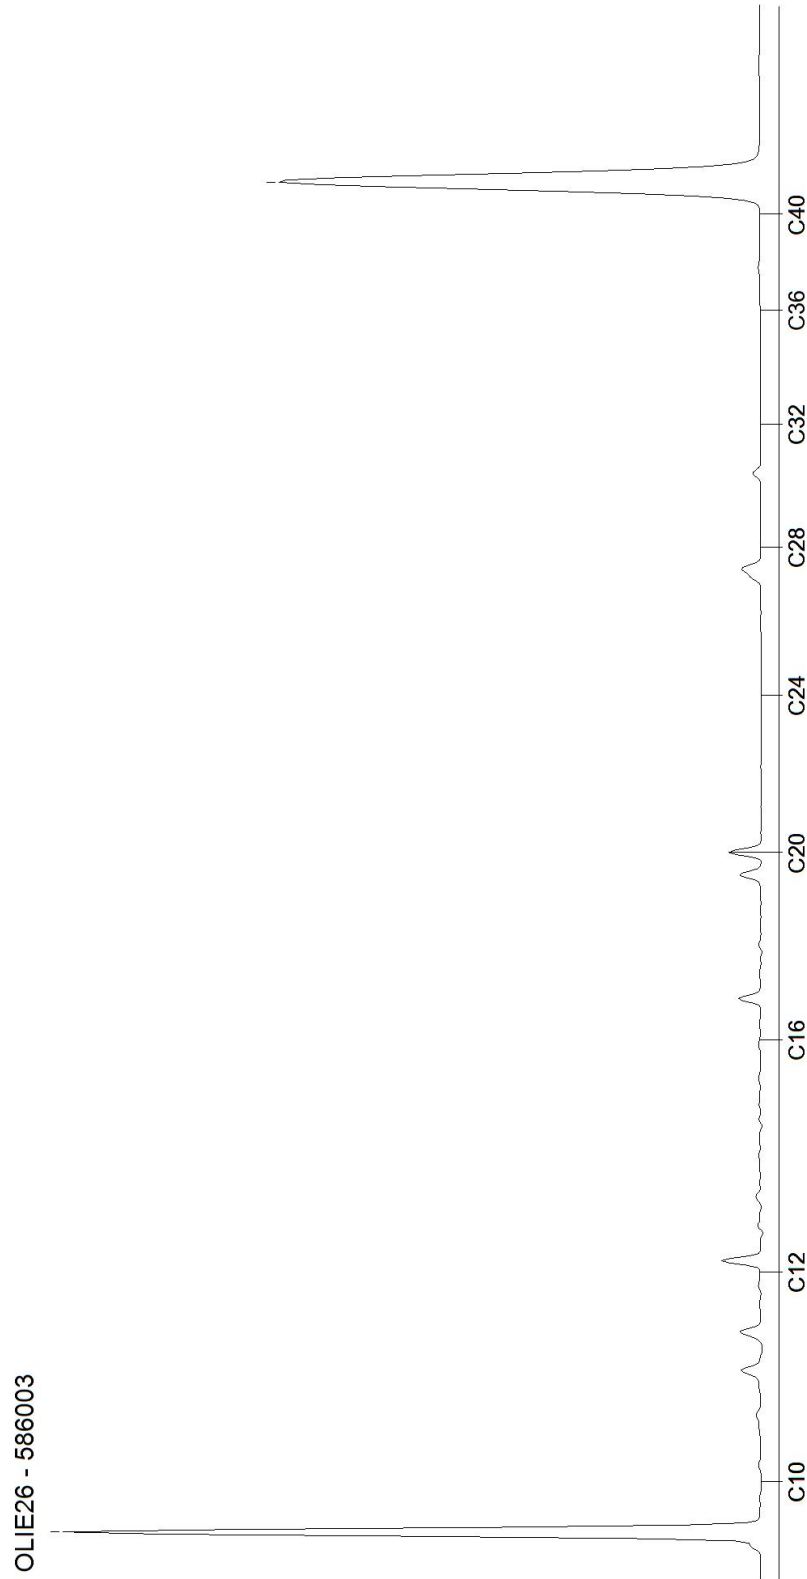
CHROMATOGRAM for Order No. 1062113, Analysis No. 586003, created at 13.07.2021 10:27:07

**Monster beschrijving: PB01, 001-01: 200-300**

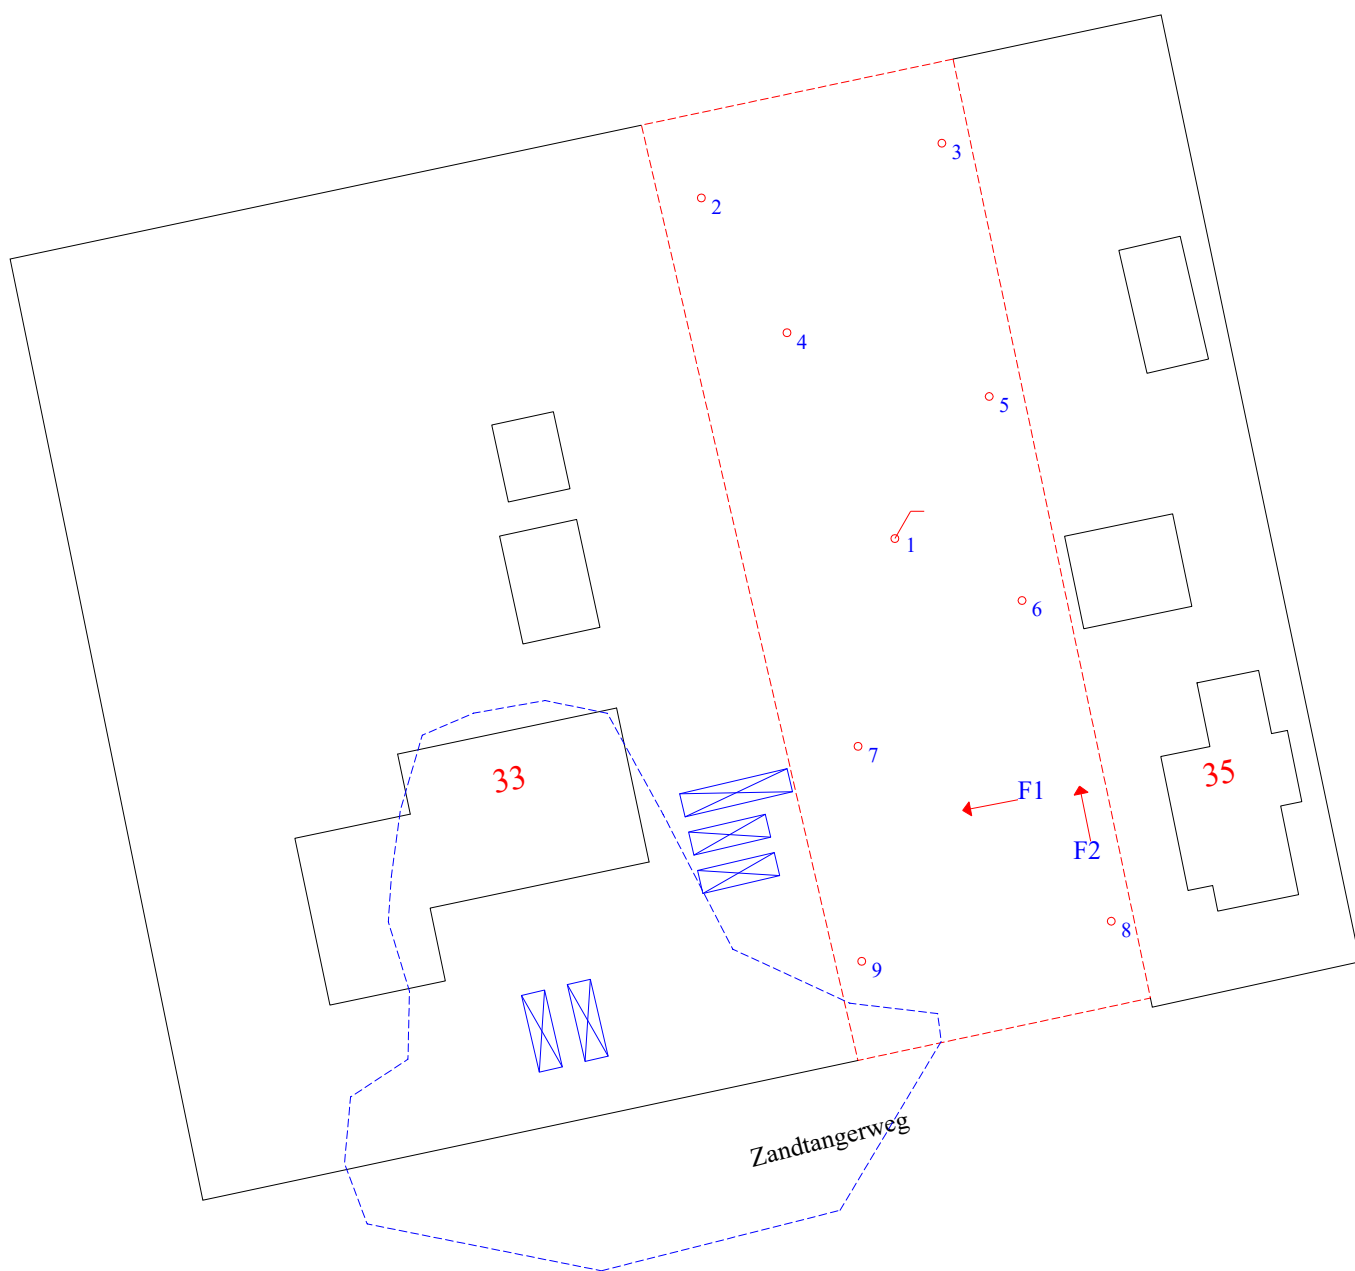
## **Bijlage 5: Overzicht posities monsternamepunten**

Overzicht posities monsternamenpunten

De posities van de monsternamepunten zijn in bijlage 5 weergegeven. Op de locatie is een extra boring tot 0,5 m-mv geplaatst om zo een beter beeld te verkrijgen van de onderzoekslocatie.
