RAPPORT

Verkennd bodemonderzoek 3^e Oomsberg 7 te Vledderveen

Projectnummer : 17KL010

Datum : 27 februari 2017

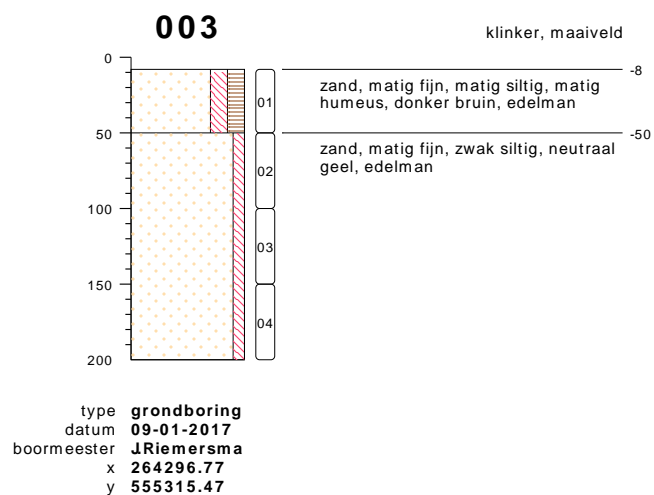
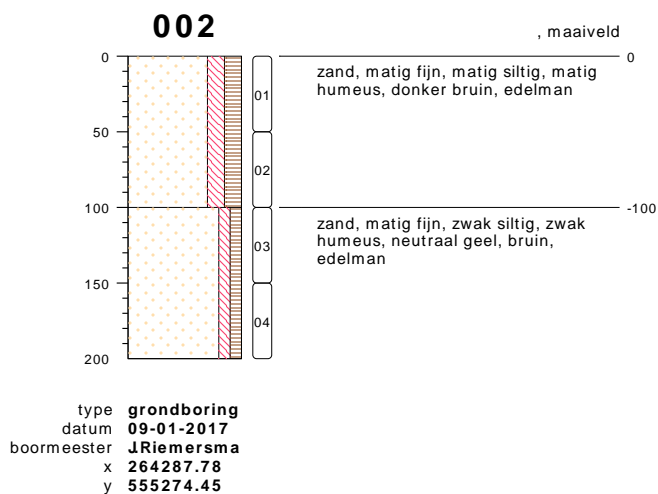
Bijlage 2: Boorprofielen en legenda

bodemprofielen schaal 1:50

onderzoek **3e Oomsberg te Vledderveen**
 projectcode **17KL010**
 datum **24-02-2017**
 getekend conform **NEN 5104**
 pagina **1 van 4**

Op basis van zintuiglijke waarnemingen is geen asbestverdacht materiaal geconstateerd. Ook zijn er geen andere bijzonderheden in de bodem geconstateerd die kunnen duiden op een verontreiniging in de grond en/of het grondwater. De boorprofielen met veldwaarnemingen zijn opgenomen in bijlage 2.

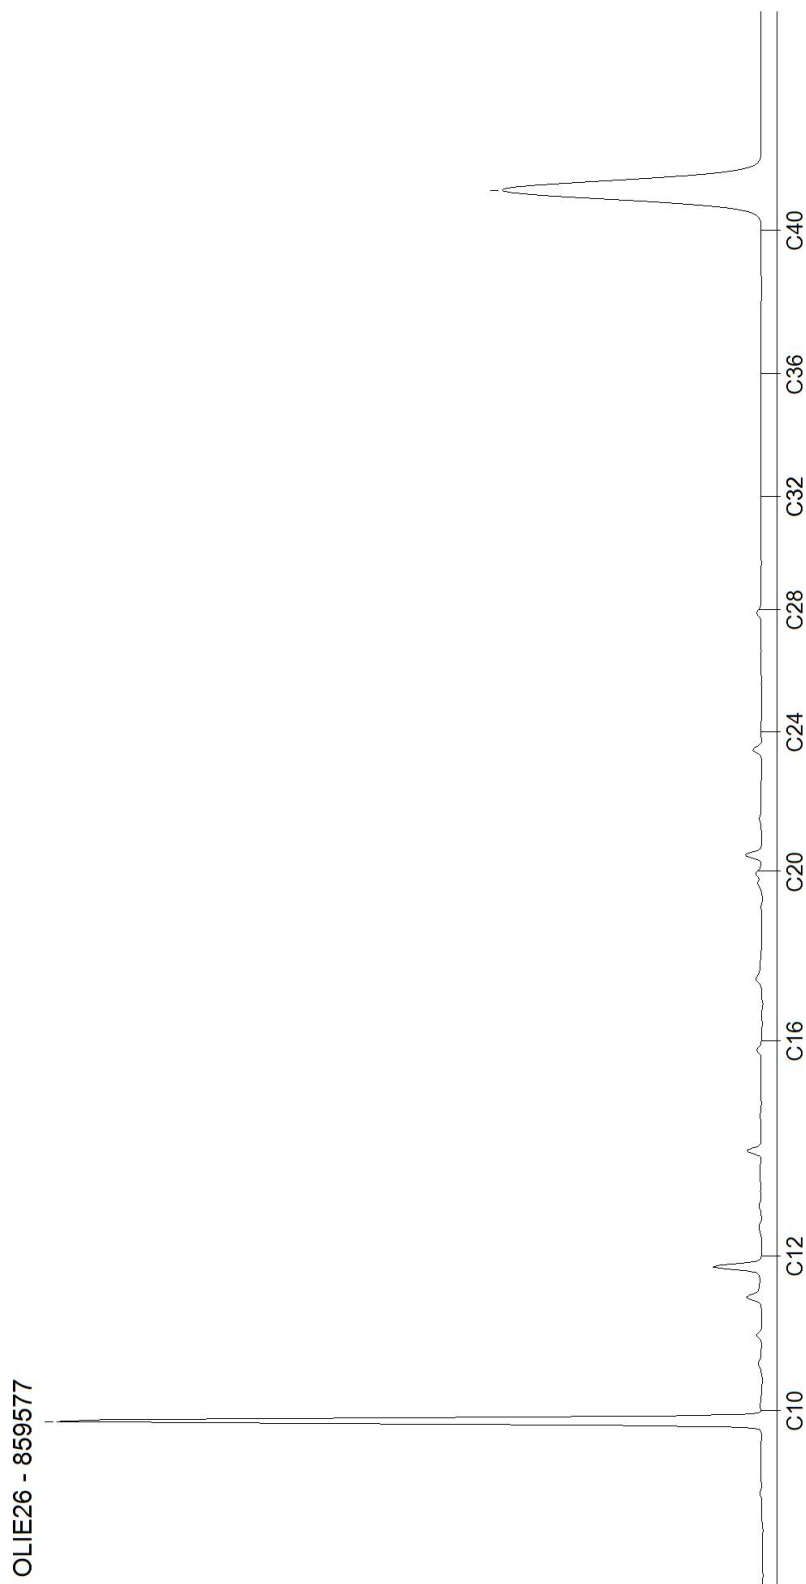
CHROMATOGRAM for Order No. 636155, Analysis No. 859577, created at 3-feb-2017 9:08:34

Monsteromschrijving: PB01, 01-1: 265-365

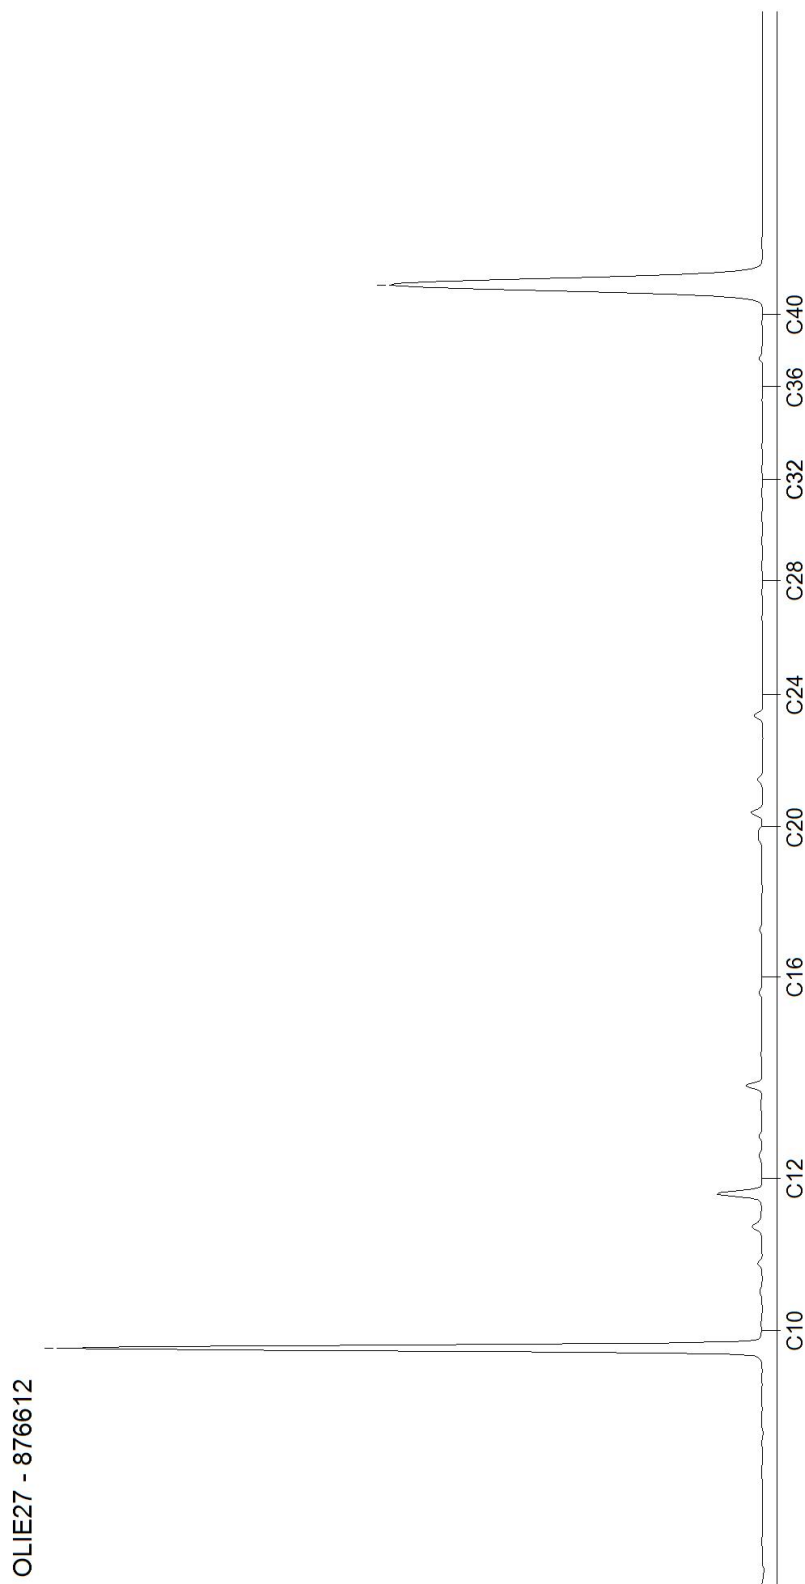
CHROMATOGRAM for Order No. 638926, Analysis No. 876612, created at 15.02.2017 15:05:59

Monsteromschrijving: PB101, 101-1: 265-365
