## Verkennd Bodemonderzoek

Project: 2021-287

Locatie: Noorder Kanaalweg 3 te Musselkanaal

Datum: 2 december 2021

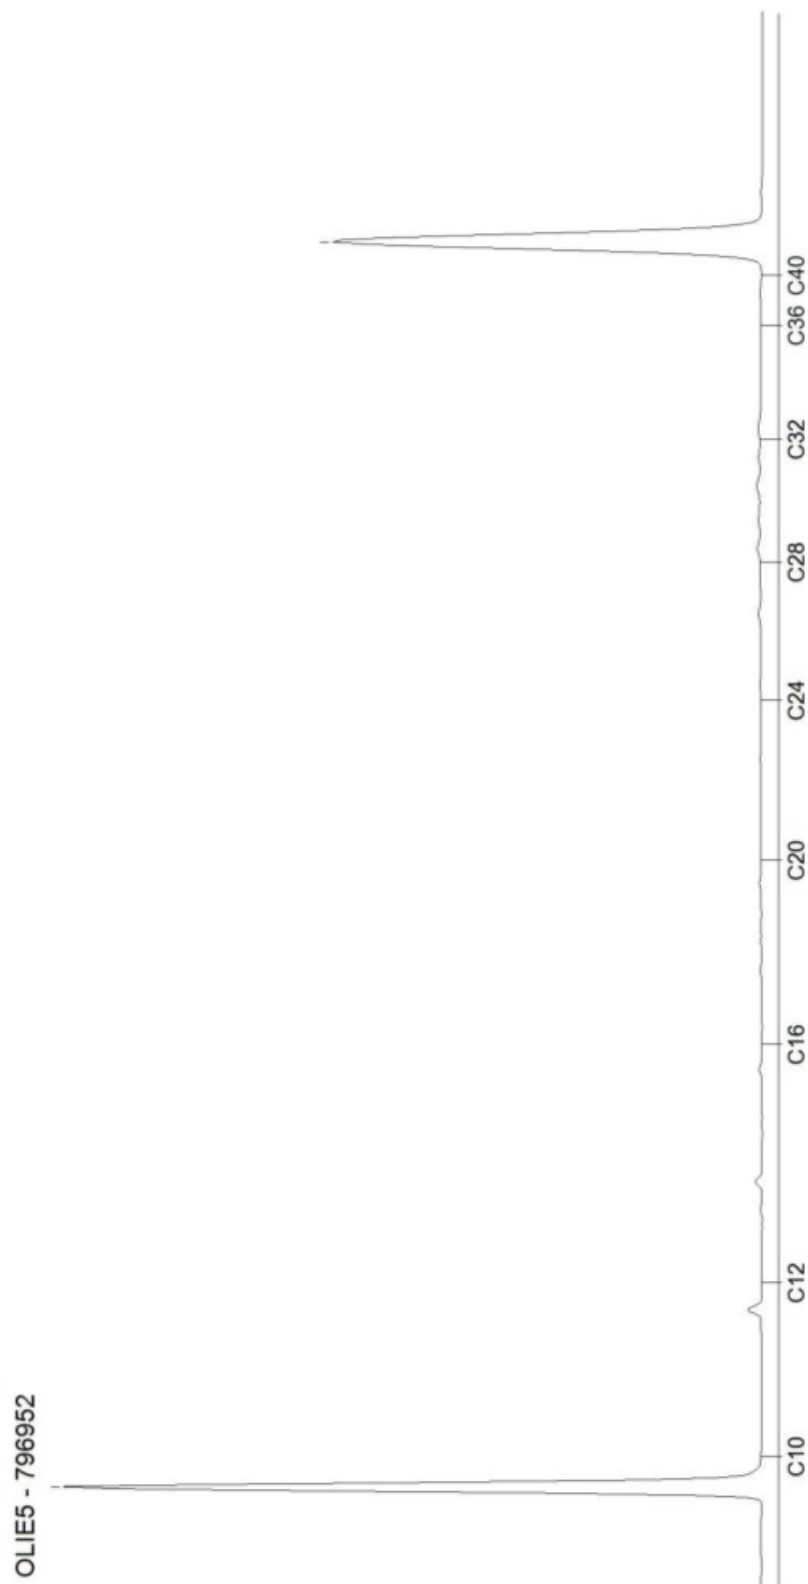
**Monster beschrijving: BM2**

CHROMATOGRAM for Order No. 1100321, Analysis No. 796952, created at 19.11.2021 10:37:38

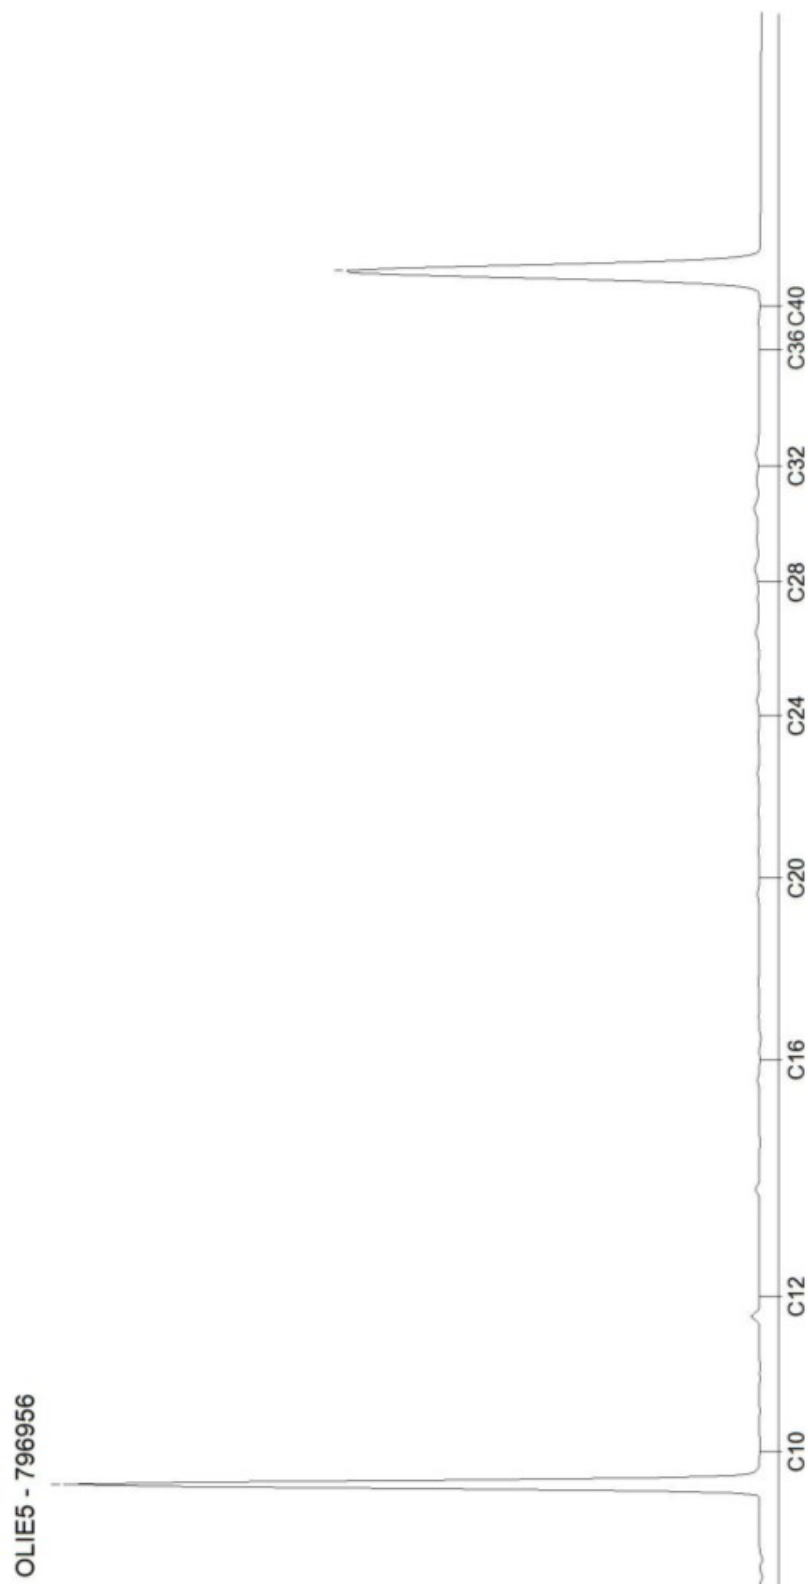
**Monster beschrijving: OM1**

CHROMATOGRAM for Order No. 1100321, Analysis No. 796956, created at 19.11.2021 10:37:38
