## RAPPORT

### Verkennend bodemonderzoek Oostwoldjerweg 12a te Siddeburen

**Projectnummer** : 17KL007

**Datum** : 25 januari 2017

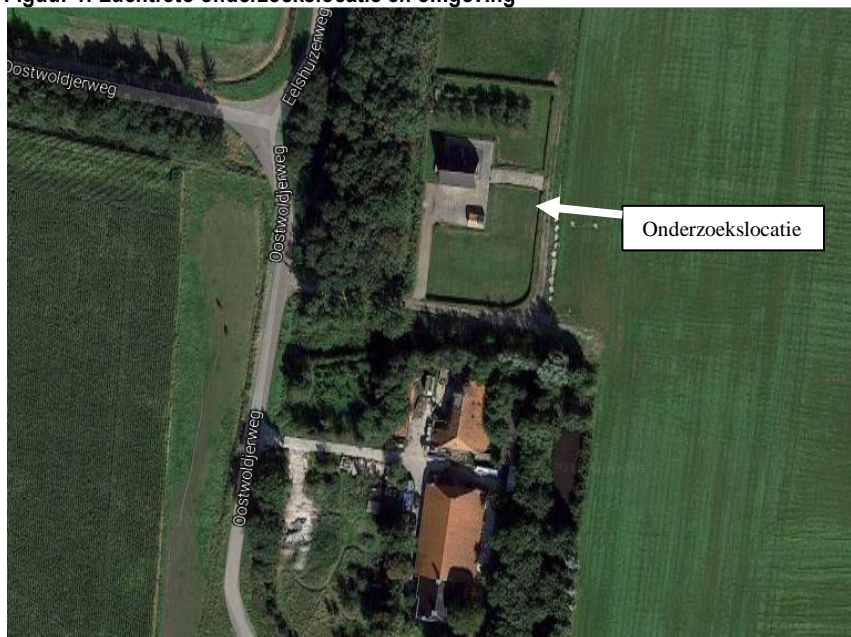
**Figuur 1: Luchtfoto onderzoekslocatie en omgeving**

In figuur 1 is een luchtfoto te zien van de onderzoekslocatie en directe omgeving.

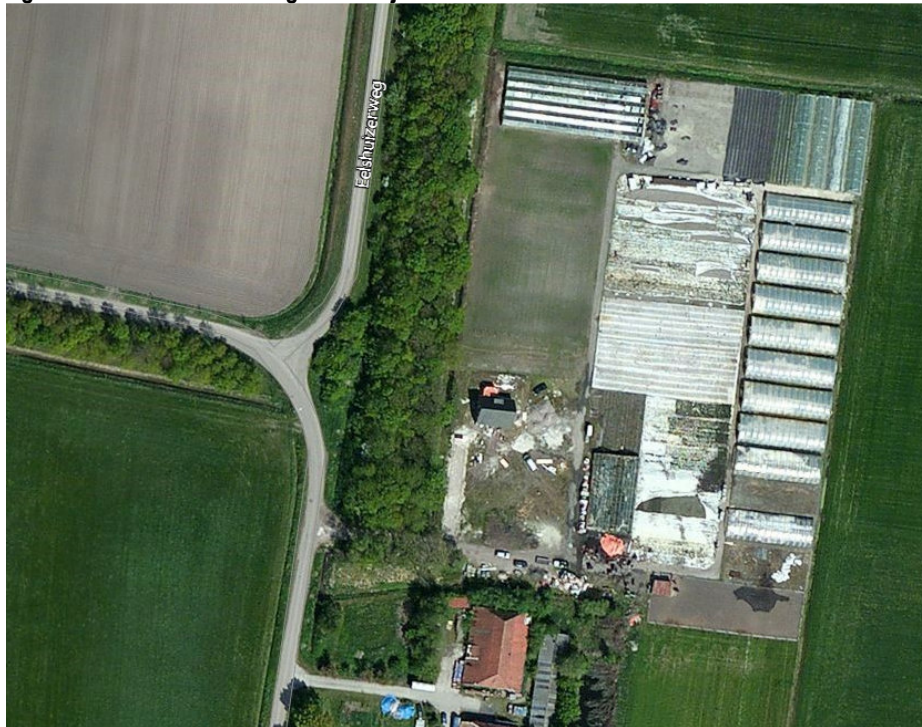
**Figuur 2: Luchtfoto voormalige kwekerij**

In figuur 2 is een luchtfoto te zien waarop de kassen van de voormalige kwekerij nog aanwezig zijn. Gezien de bouwactiviteiten ter plaatse van de huidige woning dateert deze foto vermoedelijk van rond 2010.
