Onderwerp: **verkennend milieukundig bodemonderzoek volgens
NEN 5740+A1 Ommelanderswijk nr. 116 te Veendam**

Projectnummer: **21-M10010**

Datum: **19-11-2021**

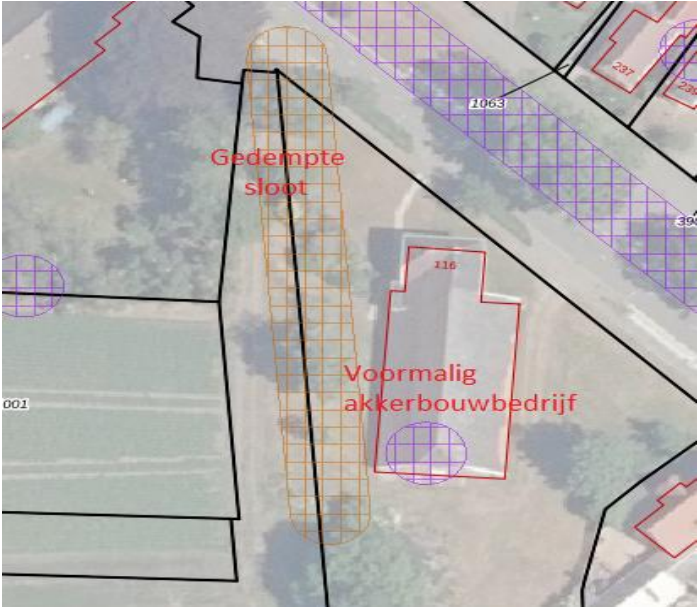
<p><i>figuur 1: situering gedempte sloot (Bodemloket)</i></p> <p>Er is geen informatie omtrent evt. opgebrachte gebiedsvreemde grond (ophogingen), verhardingsmateriaal, puinmateriaal en/of afval op de onderzoekslocatie.</p>

Aan de westzijde van de boerderij bevindt zich een gedempte wijk. Op topografische kaarten tot 1953 is te zien dat de nog bestaande wijk ten zuiden van de boerderij in noordelijke richting doorliep tot aan de Ommelanderswijk. Volgens informatie van de gemeente bestaat de kans dat deze wijk/sloot is gedempt met onder andere bouw- en sloopafval. De gedempte wijk bevindt voor een deel op de onderzoekslocatie en voor een deel op het aangrenzende perceel (P 1030). In dit onderzoek is alleen het terreindeel op de locatie Ommelanderswijk 116 onderzocht.

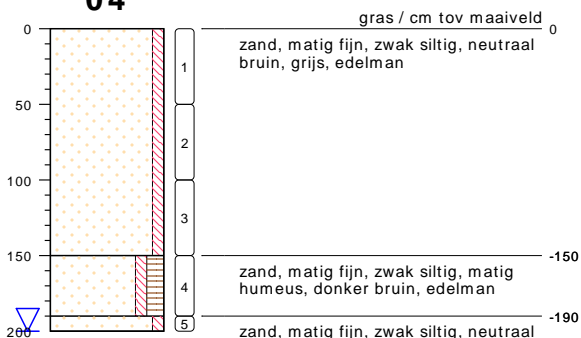
04

type **grondboring**
 datum **24-08-2021**
 boormeester **A.van Wuykhuyse**
