## **Aanvullend onderzoek ter plaatse van C.W. Lubbersstraat 15 te Wildervank**

**28 januari 2022**

**Kenmerk** R001-1284403SSZ-V01-xab-NL

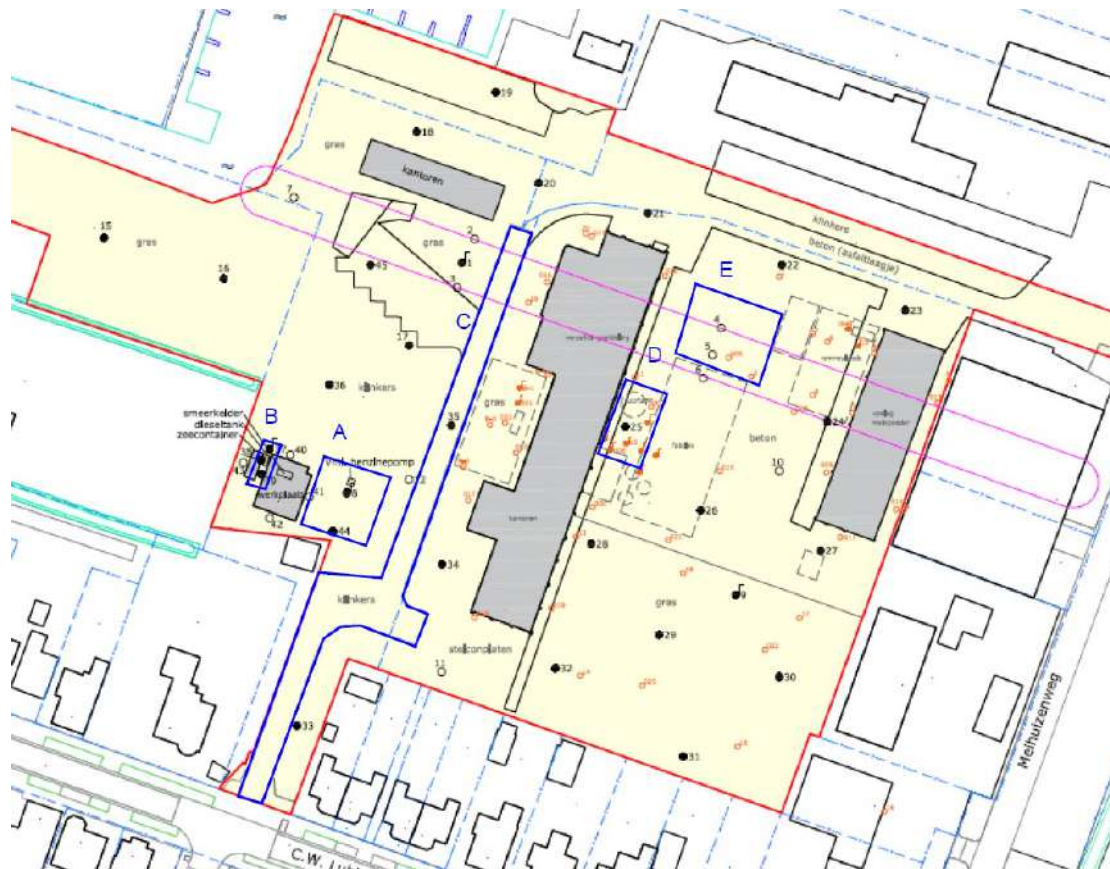
Figuur 1.1 Ligging deellocaties (bron: WMR)

- A) Nader onderzoek bij peilbuis 8, xylenen verontreiniging in grond en grondwater niet afgeperkt (benzine)
- B) Voormalige bovengrondse dieseltank
- C) Asbestonderzoek B35
- D) Actualisatieonderzoek bij voormalige peilbuis 12 en 006 (voormalige zuurtank)
- E) Asbestonderzoek B4 en fundatiemateriaal B5

De ligging van deze deellocaties is op onderstaande figuur 1.1 weergegeven.

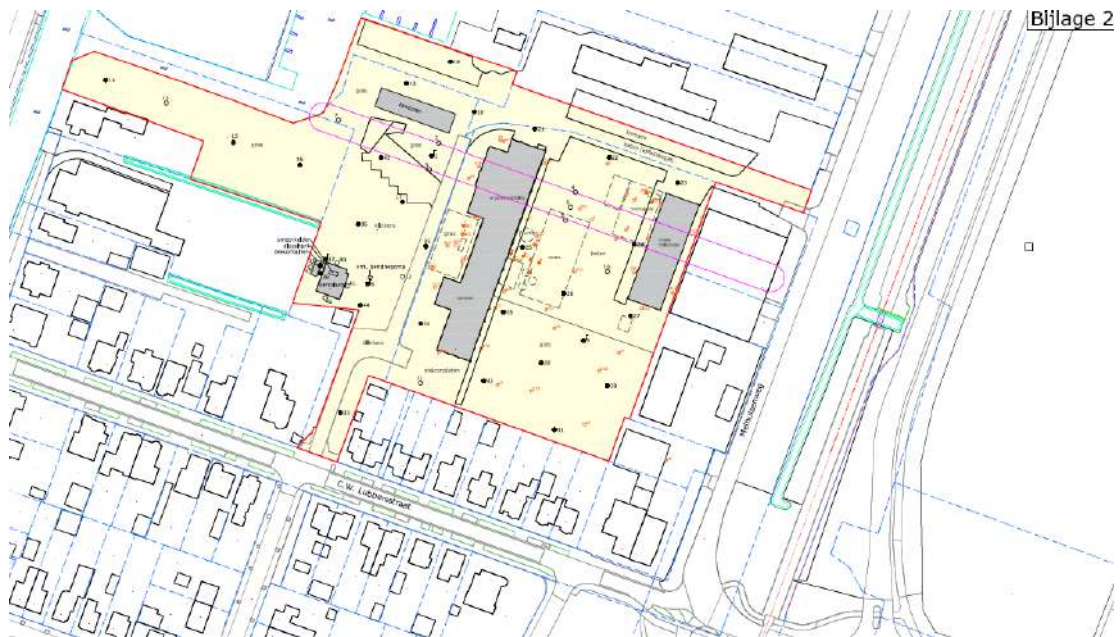
Figuur 2.2 Situering monsterpunten kaart (Bron: Verkennend bodemonderzoek ter plaatse van de C.W. Lubbersstraat 15 in Wildervank, WMR, rapportnr. 190962/JvA, 16 juli 2020)

Toentertijd zijn op het perceel in totaal 45 boringen tot minimaal 0,5 m -mv verricht. De boringnummers 1 t/m 13, 37 en 40 t/m 44 zijn doorgezet tot minimaal 2,0 m -mv. De boringnummers 1, 8, 9 en 37 zijn afgewerkt met een peilbuis. Tevens is van een bestaande peilbuis uit 2002 een grondwatermonster genomen.

Tijdens werkzaamheden is een aantal zintuigelijke waarnemingen gedaan. Ter plaatse van één boring (nr. 4) zijn puinresten in de ondergrond aangetroffen. Ter plaatse van boring 8, ter hoogte van de voormalige benzinepompinstallatie, zijn in de ondergrond olie-waterreacties aangetoond.

Uit de analysesresultaten bleek dat ter plaatse van deellocatie 'Demping en overig terrein' lichte verontreinigingen met zware metalen, PAK en PCB voorkomen in de grond. Hetzelfde geldt voor de deellocaties 'Dieseltank' en 'Werkplaats'. Echter ter plaatse van de deellocatie 'Benzinepomp' is bij boring 8 op een diepte van 1,3-1,5 m -mv een sterke verontreiniging met xylenen aangetoond en een matige verontreiniging met xylenen op een diepte van 2,8-3,0 m -mv.

Uit de analysesresultaten van het grondwater bleek dat bij de deellocaties 'Demping en overig terrein' en 'Dieseltank/werkplaats' slechts licht verhoogde concentraties zijn aangetoond. Echter bij de deellocatie 'Benzinepomp' is een sterk verhoogde concentratie met xylenen aangetoond op een filter diepte van 1,6-2,6 m -mv.

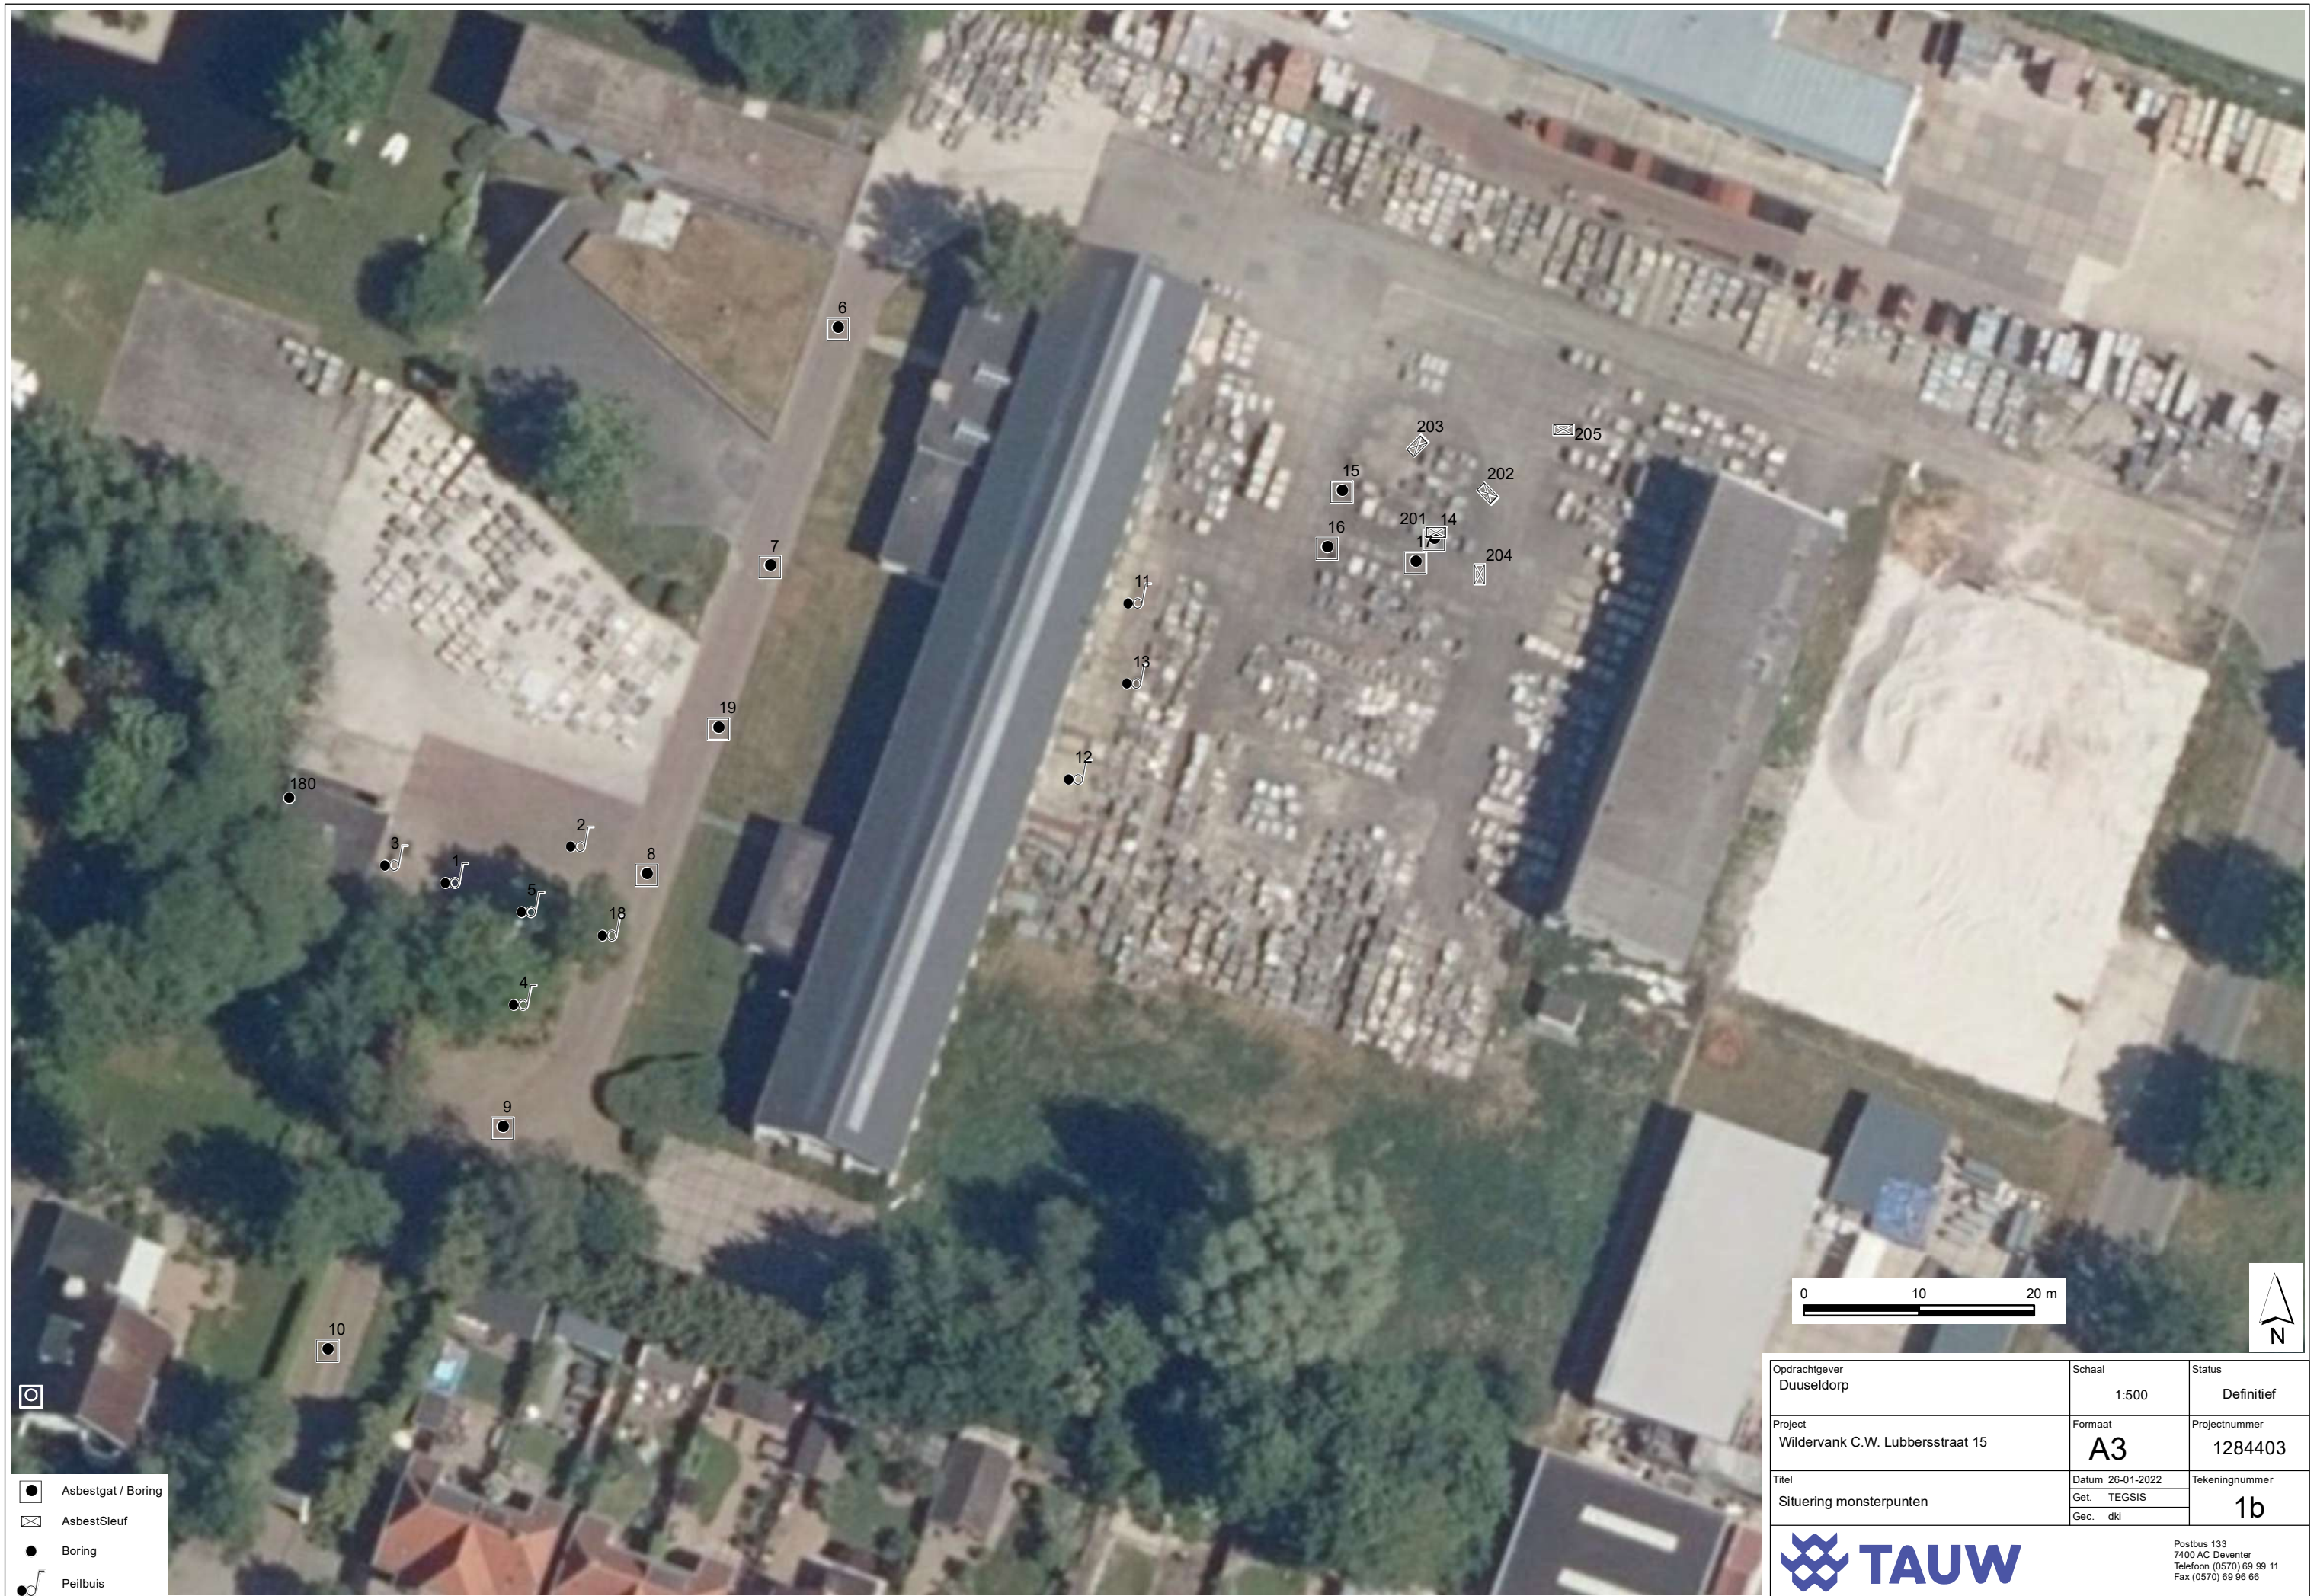
**Bijlage 2****Kaart situering monsternemingspunten**

- Asbestgat / Boring
- AsbestSleuf
- Boring
- Peilbuis

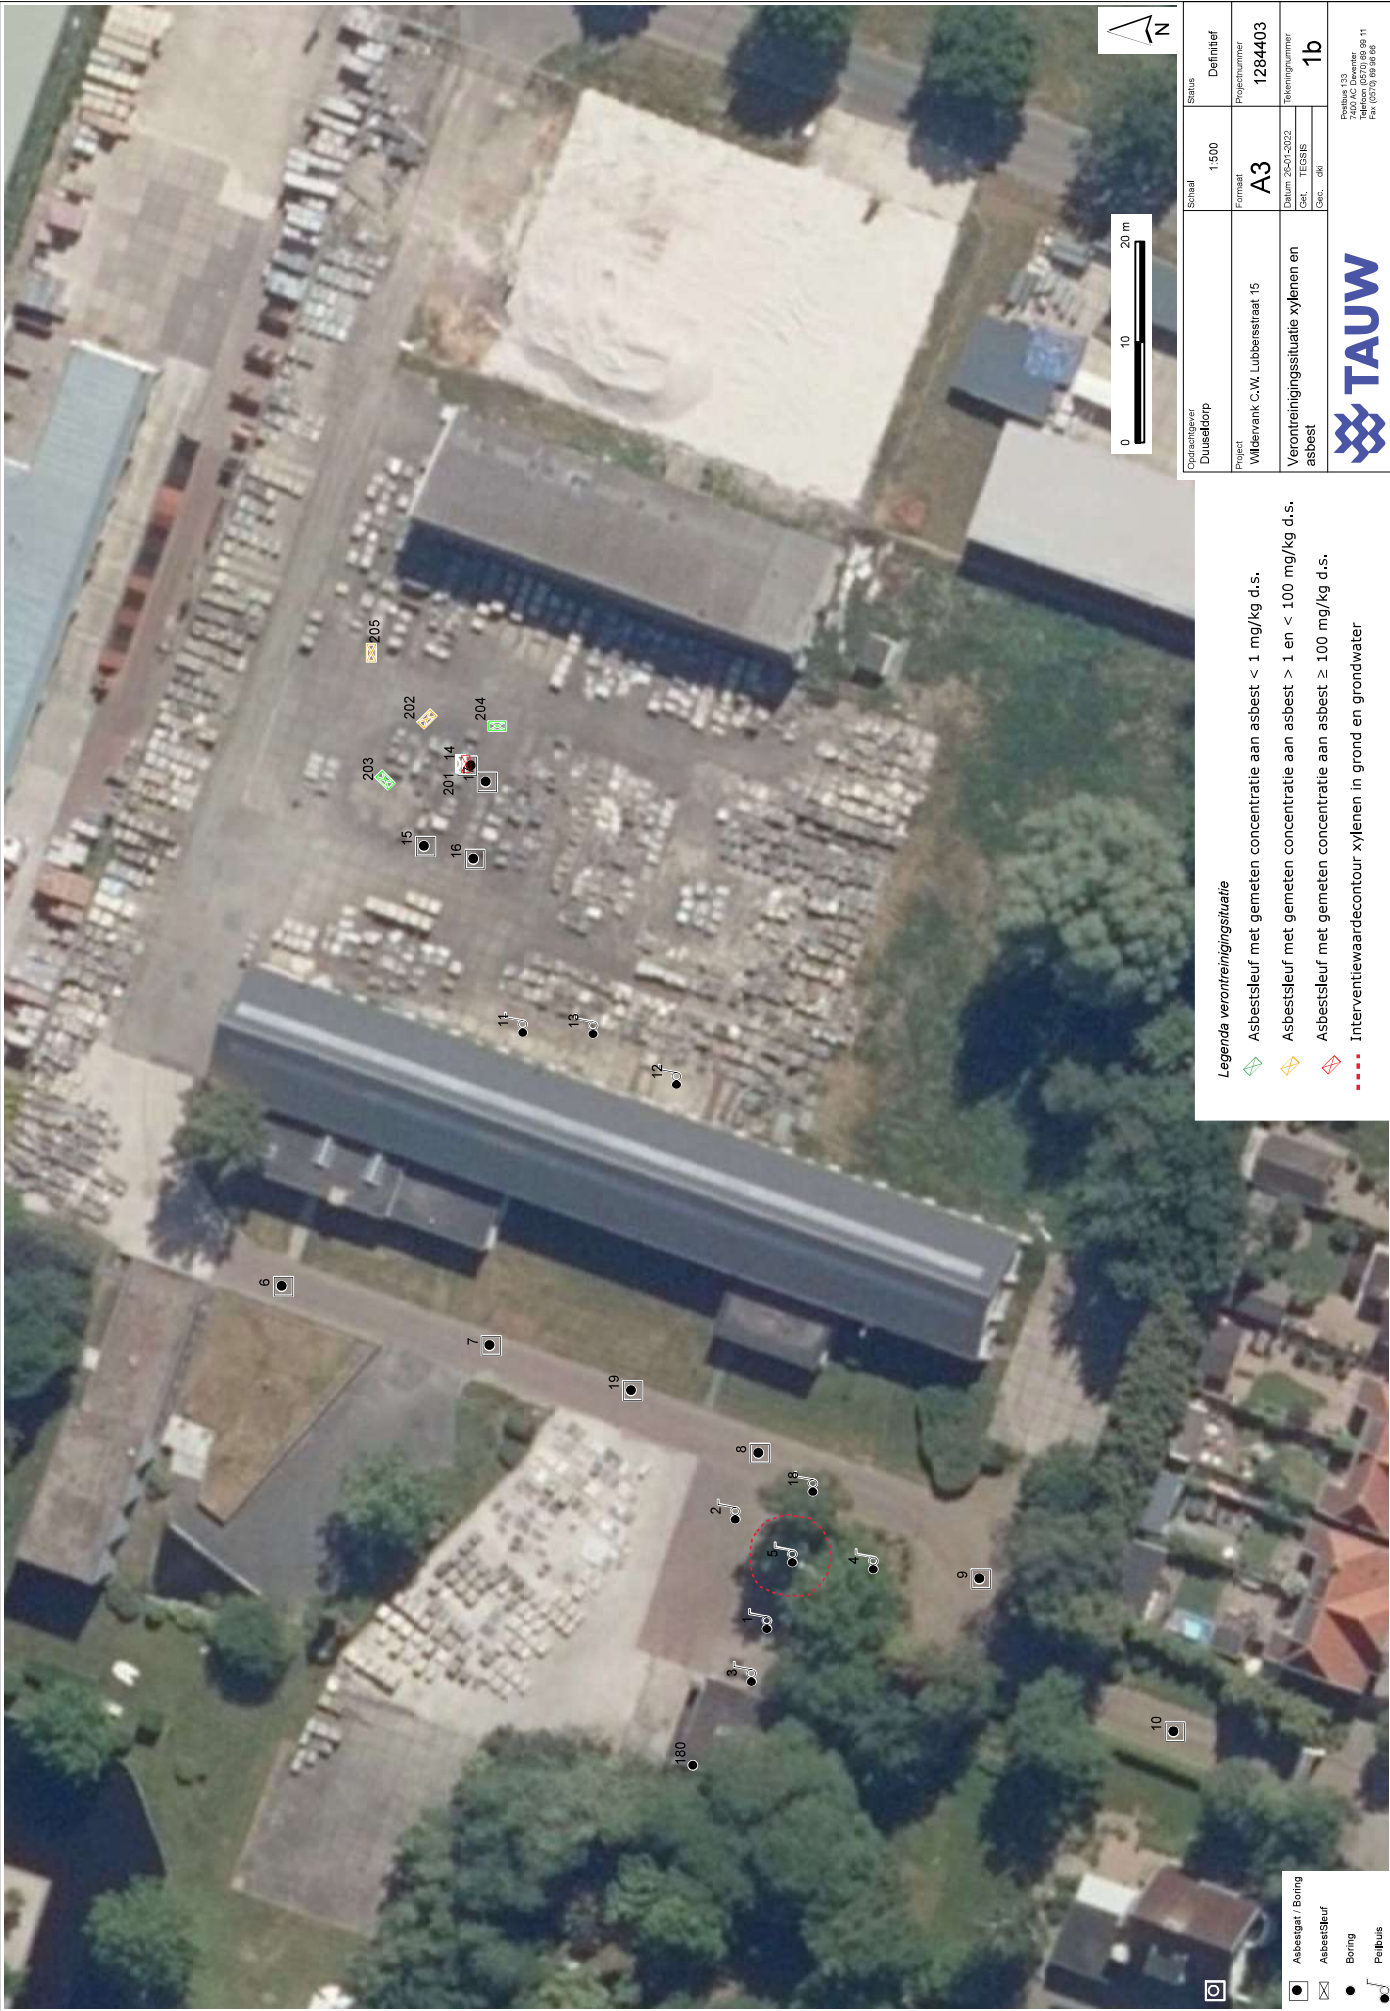
**Bijlage 10****Verontreinigingssituatie asbest en  
xylenen**

Contractgever <b>Duuseldorp</b>	Schaal	Status	Definitief
Project Wildevenk C.V. Lubbersstraat 15	Formaat <b>A3</b>	1:500	Projectnummer <b>1284403</b>
Verontreinigings situatie xylenen en asbest	Datum 26-01-2022	Scale: TEGNIS	Tekeningnummer
	Scale: 1:500	Scale: 1:500	<b>1b</b>
Postbus 133 3820 AA Amstelveen Telefoon: (06)70 89 11 Fax: (06)70 89 88 66
