Quickscan archeologie

Onderwerp: Quickscan archeologie Langeleege Veendam

Projectnummer: 350471

Datum: 24-05-2018

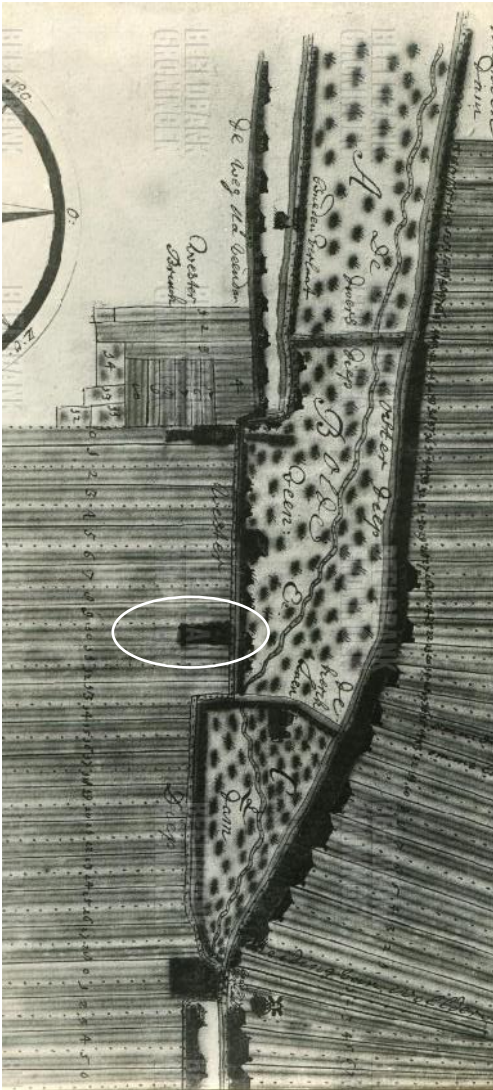
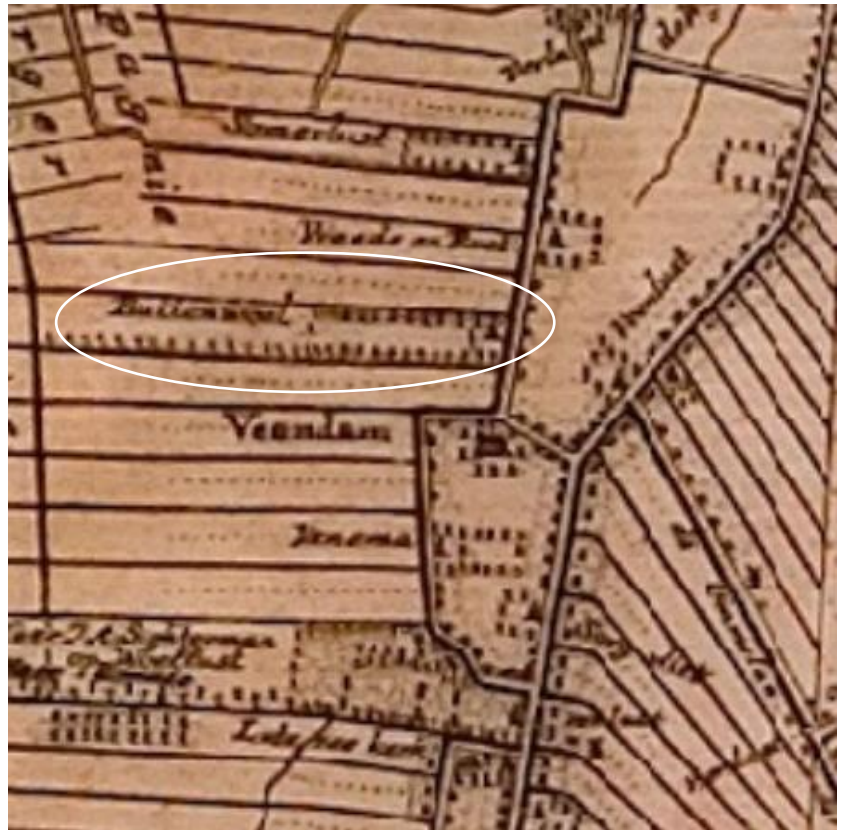
Afbeelding 1. Buitenwoel (omcirkeld) op de kaart van veendam rond 1700 (bron: gemeente Veendam via beeldbankgroningen.nl) en op de kaart van Beckeringh uit 1781 (via wikimedia commons)

Het betreft de locatie van de voormalige buitenplaats of veenborg Buitenwoel, ook wel Oud-Buitenwoel. Een deel van het plangebied ligt op het achterterrein van deze buitenplaats. De borg wordt al weergegeven op een kaart van rond 1700. Het lag in een rijtje buitenplaatsen langs het Westerdiep, waar ook onder meer Somerlust en Woellust lagen (zie afb. 1).

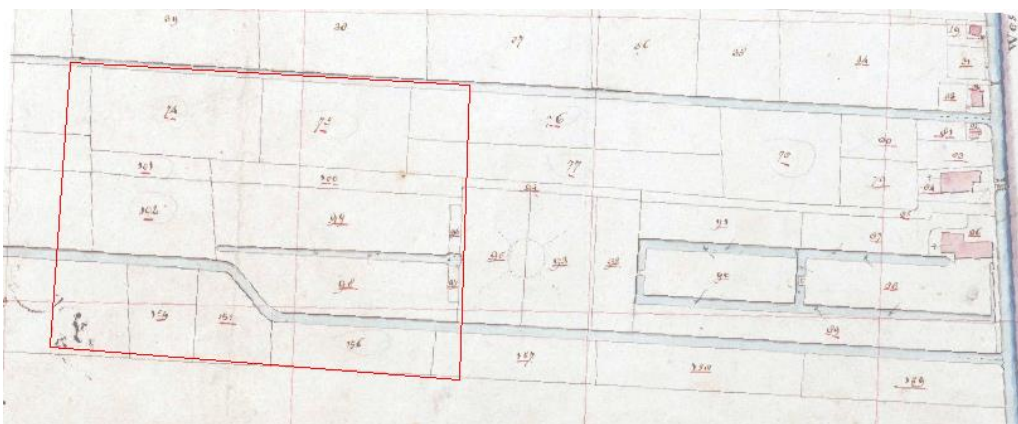
Afbeelding 2. Het plangebied (rood omlijnd) op de kadastrale minuut uit de periode 1811-1832 (via: beeldbank.cultureelerfgoed.nl)

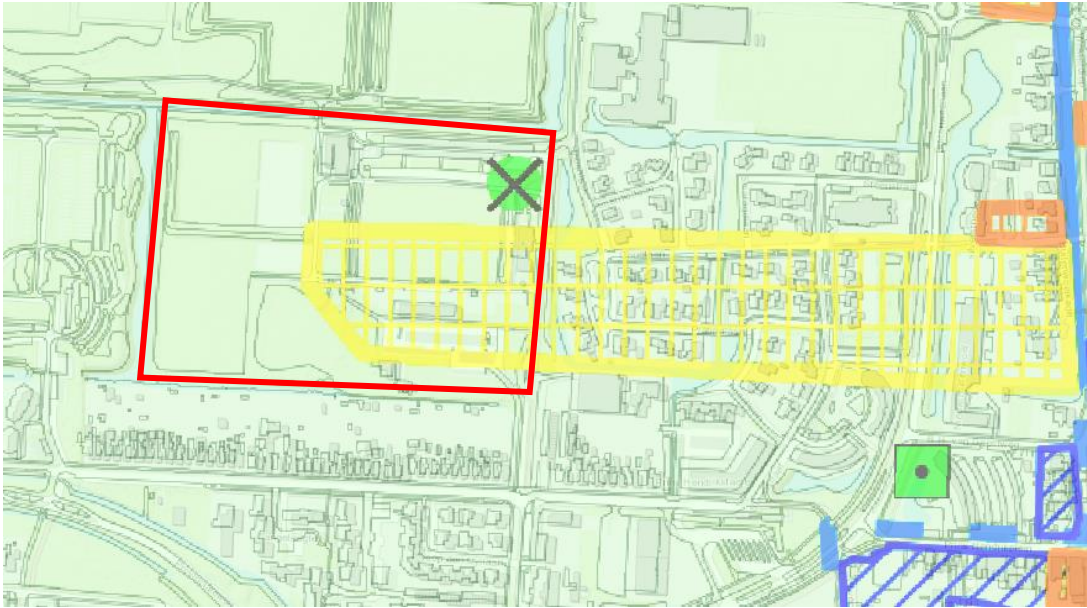
Afbeelding 3. Het plangebied (rood omlijnd) op de gemeentelijke beleidsadvieskaart (Libau 2014)

Op de gemeentelijke archeologische beleidskaart heeft het plangebied een lage archeologische verwachting. Echter wordt op de beleidskaart² aangegeven dat een deel van het plangebied ter plekke van een veenborg/buitenplaats ligt. Derhalve heeft het terrein van deze voormalige buitenplaats ook in het bestemmingsplan een dubbelbestemming archeologie gekregen³

Tevens wordt op de beleidsadvieskaart een molenlocatie binnen de begrenzing van het plangebied weergegeven. Deze locatie is op de kaart aangemerkt als aandachtspunt. Op basis van historische kaarten (geraadpleegd via topotijdreis.nl) betreft het de locatie van een water(polder)molen, vervangen door stoomgemaal, welke halverwege de 20^e eeuw is vervangen door een elektrisch gemaal. Thans is het de locatie van één van de lichtmasten van het stadion. De kans dat ter plekke van deze locatie waardevolle resten aanwezig zijn is klein.

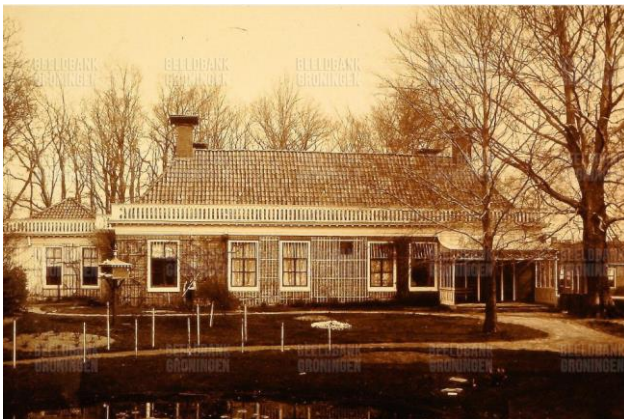
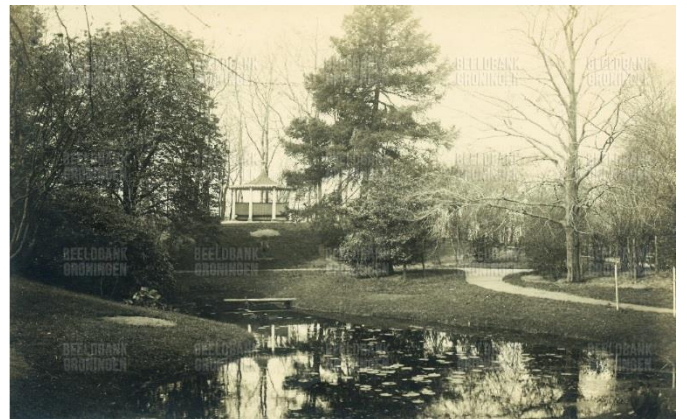
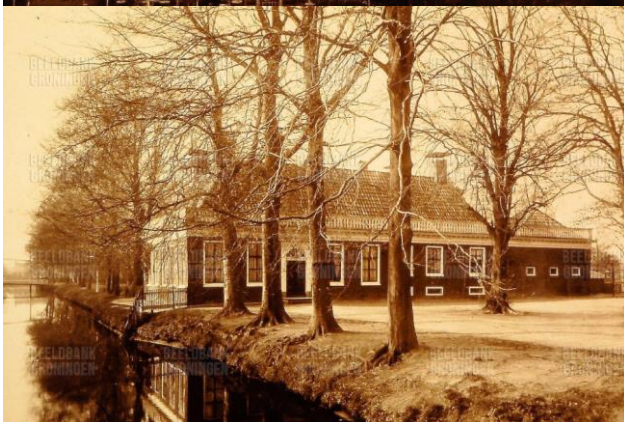
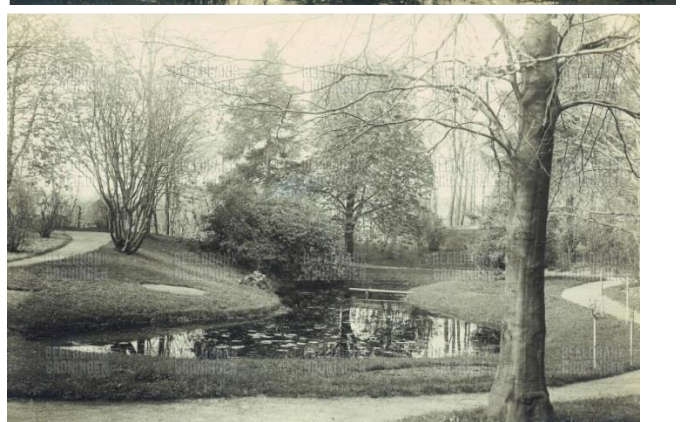
Afbeelding 4. Huis en tuin van Buitenwoel (bron: Veenkoloniaal museum via beeldbankgroningen.nl)

Het plangebied ligt op het achterterrein van een voormalige buitenplaats. In theorie kunnen resten van de tuinaanleg, zoals eventuele tuinarchitectonische elementen en/of resten van bloem-/moestuinbedden in de ondergrond aanwezig zijn. Tevens bestaat er een kans op het aantreffen van water-/beerputten en afvalkuilen. De bodem in het gebied is echter in grote mate geroerd bij de aanleg van het sportpark. Ter plekke van de huidige parkeerplaats, in het zuidoosten van het plangebied, heeft een zwembad gelegen (zie afb.5). Voor de aanleg van de sportvelden en latere tribune van de BV Veendam zal ook veel grondverzet hebben plaatsgevonden. De verwachting is dat, als er nog archeologische resten aanwezig zijn, deze zich meteen onder het maaiveld bevinden.

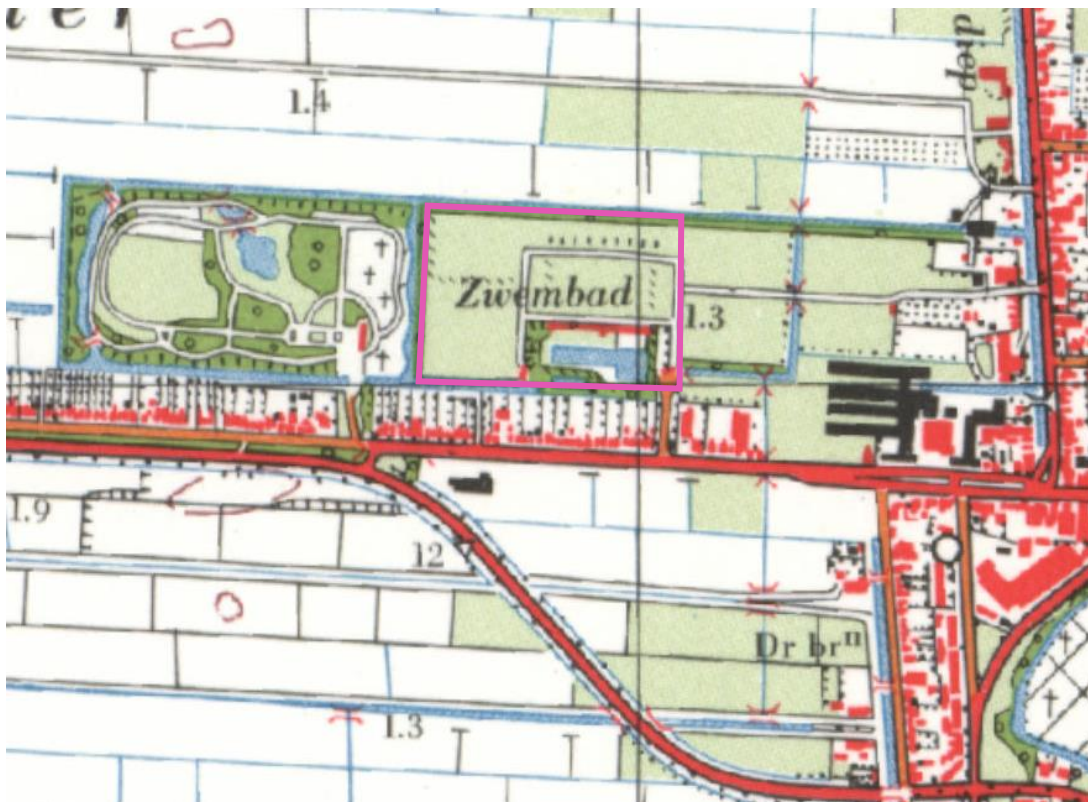
Afbeelding 5. Situatie jaren '60 (via: topotijdreis.nl)

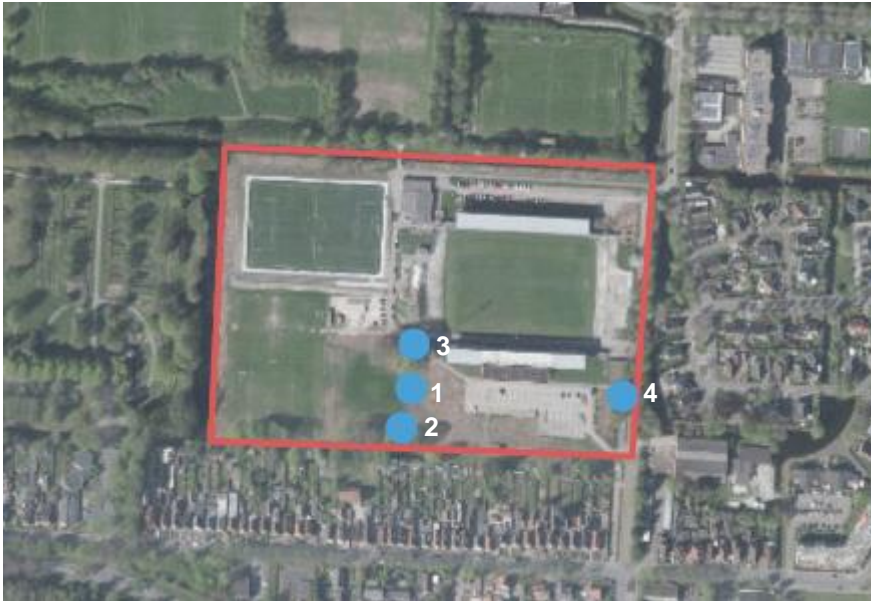
Boringen 1, 2 en 3 staan in een raai met een onderlinge afstand van circa 35 m. De drie boringen verschillen allen licht van elkaar. In boring 1 is onder een matig humeuze, verstoorde toplaag met een dikte van 0,5 m een restant van een veenlaag aangetroffen, met een dikte van 0,15 m. Hieronder bevindt zich het niet door bodemvorming beïnvloede moedermateriaal (C-horizont). In boring 2, gelegen aan de rand van het terrein, is een verstoord restant van bodemvorming (restanten van een E-, en B-horizont) aangetroffen, maar geen veen. In boring 3 is tenslotte een zogenaamd AC-profiel waargenomen. Boring 4 is uitgevoerd aan de oostelijke rand van het terrein, in een bosschage langs de huidige parkeerplaats. De bodem ter plekke bleek deels te zijn opgebracht met grond die onder meer puin- en glasresten bevat. De oorspronkelijke bouwvoor bevindt zich op een diepte van 0,4 m -mv en heeft een dikte van 0,3 m. Hieronder bevindt zich een zandig, veraard veenrestant van 0,3 m dik, op een C-horizont.

Het is onwaarschijnlijk dat restanten van de tuin intact aanwezig zijn. De bodem is grotendeels verstoord: het veenrestant in boring 1 en 4 is waarschijnlijk teruggestort, omdat het direct op de C-horizont ligt. Gezien de resten van bodemvorming aangetroffen in boring 2, is het waarschijnlijk dat er podzolbodems aanwezig waren in het plangebied, maar dat het terrein grootschalig is geëgaliseerd, mogelijk met de aanleg van de historische tuin, maar waarschijnlijker is dat de bodem met het aanleggen van het sportpark is verstoord.

Afbeelding 5. Locatie boringen

Het is onwaarschijnlijk dat intacte archeologische resten aanwezig zijn in het plangebied. Wellicht zijn op enkele geïsoleerde locaties resten aanwezig van de historische tuin van de buitenplaats Buitewoel. Deze kunnen echter op basis van de boringen niet worden aangewezen. Noch is het te verwachten dat, indien resten aanwezig zijn, deze behoudenswaardig zijn, omdat er kwalitatief en kwantitatief onvoldoende bewaard is gebleven. Derhalve wordt geadviseerd geen nader archeologisch onderzoek uit te (laten) voeren.
