Notitie

Onderwerp: Inspectie ecologie Lange Leegte t.b.v. werkzaamheden
 Projectnummer: 350471
 Referentienummer: SWNL0255685
 Datum: 29-01-2020

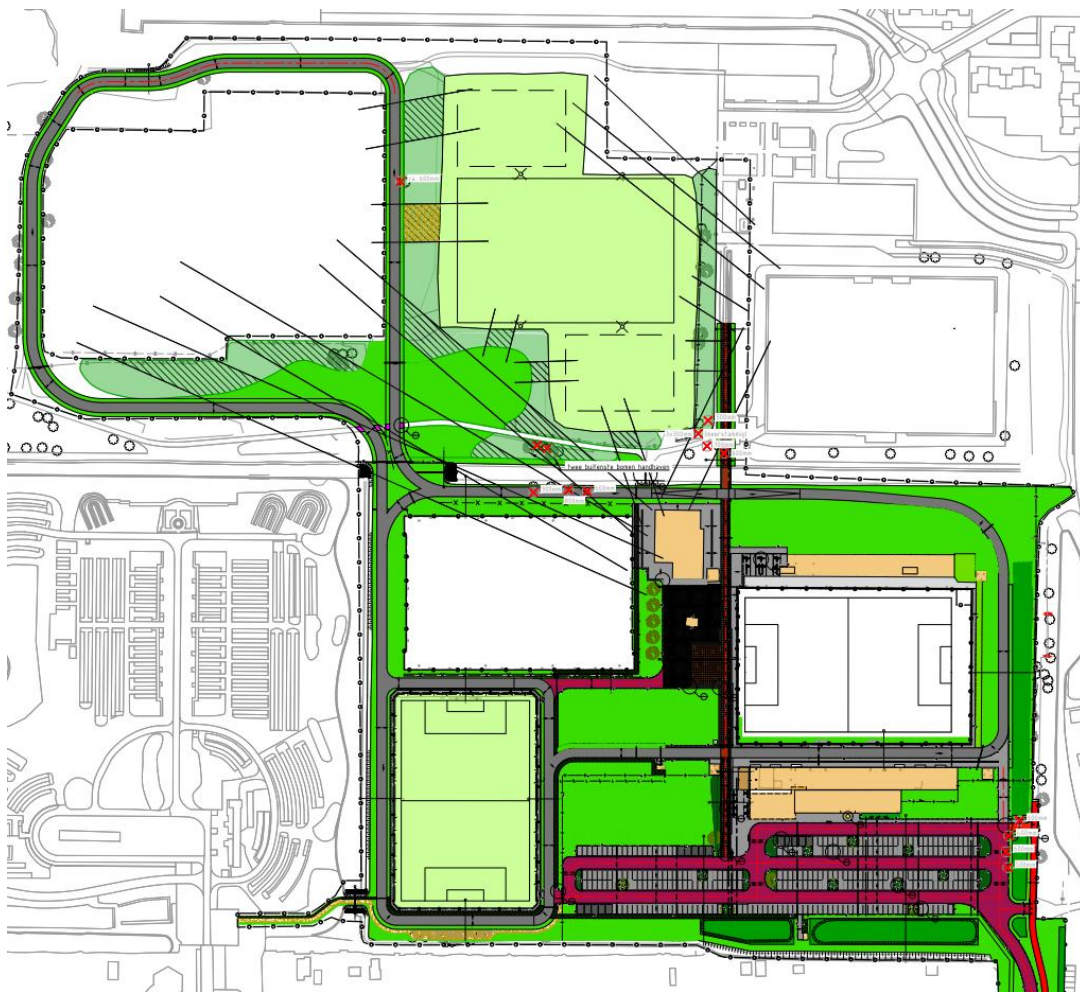
Afbeelding 1.1: Impressie nieuwe situatie sportpark de Lange Leegte te Veendam. Te kappen bomen zijn weergegeven met een rood kruisje.

In sportpark de Lange Leegte te Veendam zullen ten behoeve van de aanleg van een nieuwe wielervedbaan een aantal bomen gekapt worden, wordt een opstal gesloopt en worden op twee locaties dammen aangelegd (met een duiker). In afbeelding 1.1. is een overzicht weergegeven van de nieuwe situatie, waarop met rode kruisjes de te kappen bomen zijn weergegeven. Voordat de bomen gekapt kunnen worden dient met een inspectie vastgesteld worden of er al dan niet natuurwaarden aanwezig zijn die geschaad worden door de beoogd uit te voeren werkzaamheden.

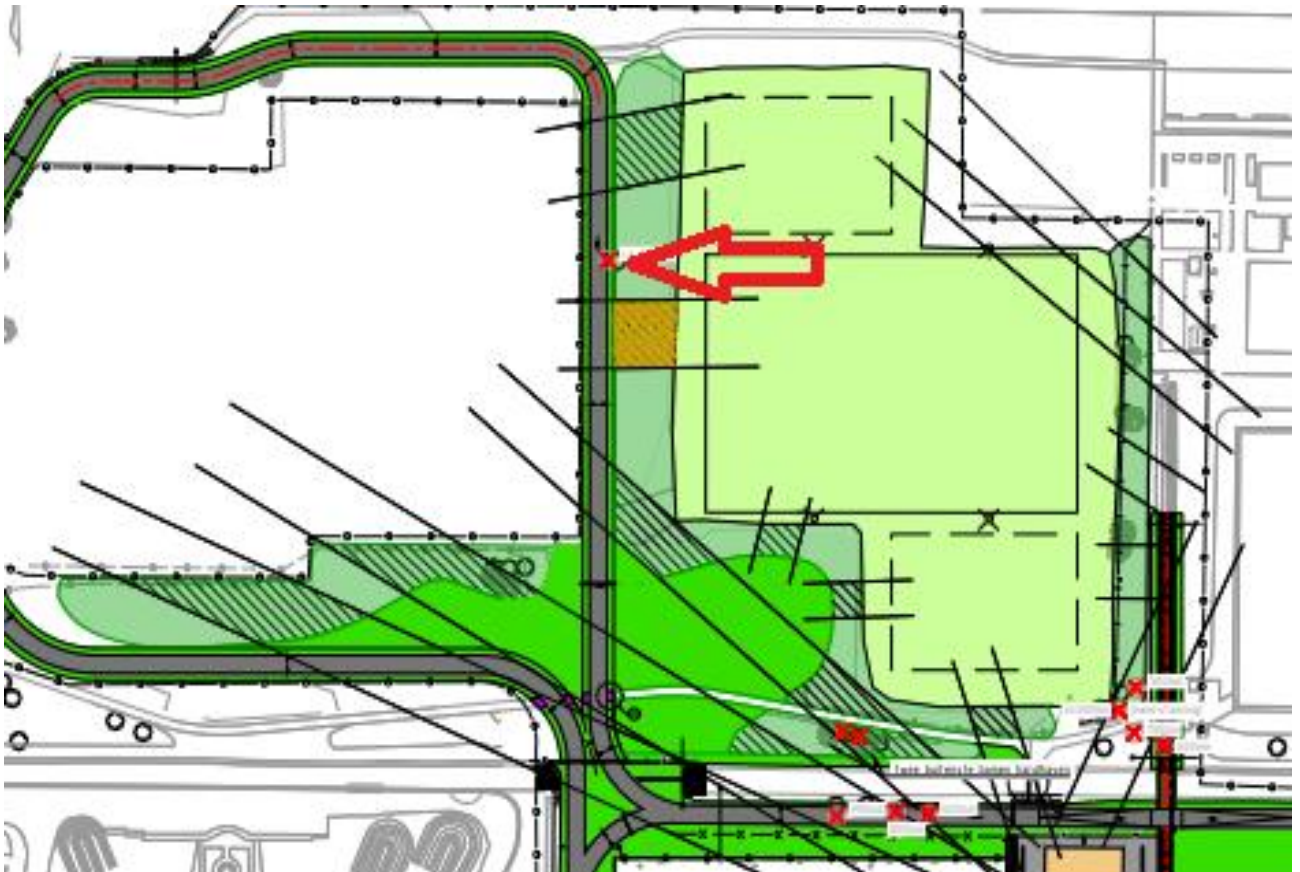
Voor wat betreft de te kappen bomen zijn geen jaarrond beschermde nesten aangetroffen. Tevens zijn geen holtes aanwezig die potentieel geschikt kunnen zijn als rust- en verblijfplaats voor vleermuizen. Eén boom was niet van dichtbij te inspecteren wegens een afgesloten hek (afbeelding 2.1).

Afbeelding 2.1: Weergave (met een rode pijl) van de te kappen boom die vanaf enige afstand is beoordeeld.

Wel kon door het ontbreken van blad aan bomen en struiken van afstand bevestigd worden dan er geen jaarrond beschermd nest aanwezig is. Voor zover ingeschat kon worden was de stam van de betreffende boom niet van dusdanige omvang dat deze geschikt is voor een holte. Alle te kappen bomen maken wel deel uit van een groter geheel van aaneengesloten structuren, echter er vallen geen grote gaten in de structuren door het kappen van de bomen aangegeven in afbeelding 1.1. Eventuele vliegroutes voor vleermuizen blijven intact.
