Onderwerp: **verkennend milieukundig bodemonderzoek  
volgens NEN-5740  
Bovennieuwlandsweg nr. 1 Vlagtwedde**

Projectnummer: **17-M8067**

Opdrachtgever: **Roobeek Advies**

Datum: **23 mei 2017**

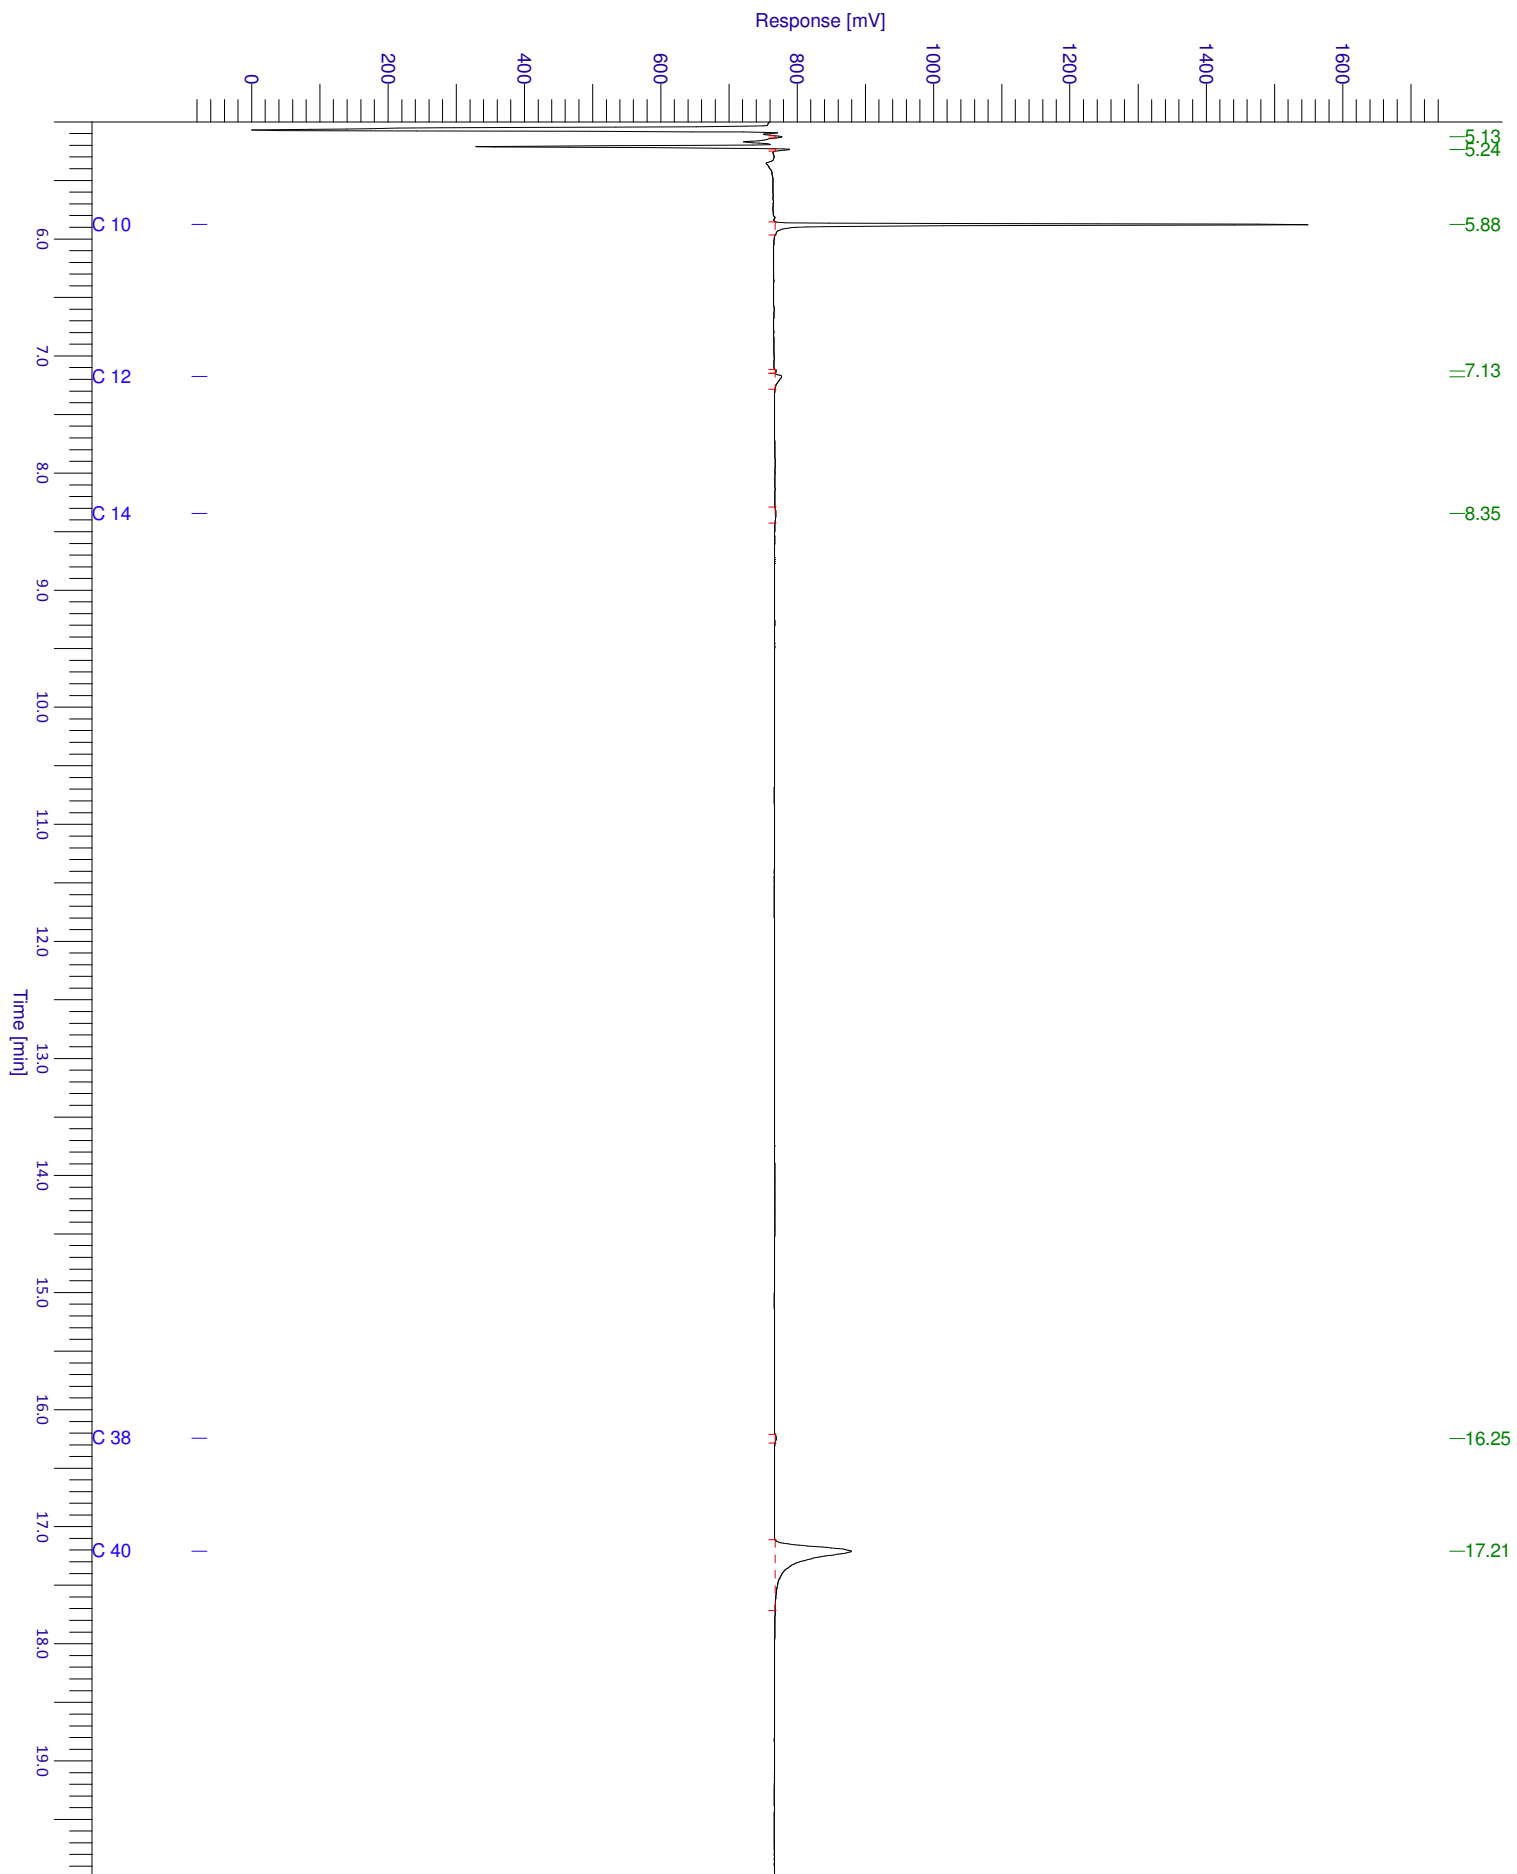
Chromatogram

Sample Name : 1711531001      Sample #: 001      Page 1 of 1  
FileName : \\NLOT025\data\Glc\IS-GC35\2017-05\mo-35-0515-022-20170517-074107.raw  
Date : 17-05-2017 07:41:18  
Method : min olie pe      Time of Injection: 16-05-2017 21:49:21  
Start Time : 5.00 min      End Time : 20.00 min      Low Point : -87.84 mV      High Point : 1756.89 mV  
Scale Factor: 1.0      Plot Offset: -87.84 mV      Plot Scale: 1844.7 mV
