## Quick scan ecologie Entree Joure (tussen Knooppunt Joure en Sewei)

5 oktober 2013

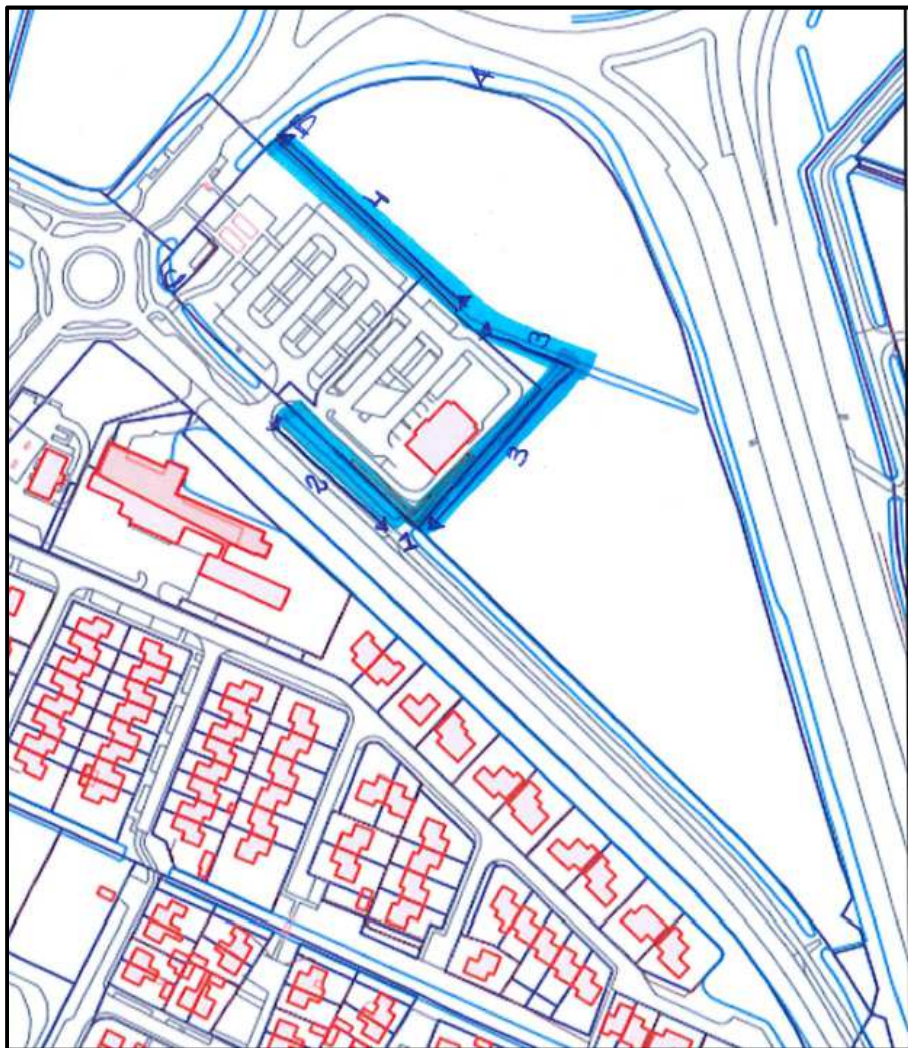
Op tekening staan de vangplaatsen als volgt aangegeven: A kleine modderkruipers en zeelt, B Zeelt en C Tiendoornige baarsjes. Deze vissen kunnen ook in de te dempen slootjes worden verwacht. De werkzaamheden moeten worden uitgevoerd bij een watertemperatuur hoger dan 10 graden C en in de richting van de voor vissen meest gunstige ontsnappingsroute. Deze is op bijgevoegde tekening als volgt weergegeven. In blauw de te dempen slootjes.

1 Dammetje verwijderen waardoor een ruime vluchtroute ontstaat

2 Vanaf noordelijke richting modder verwijderen en slootje dempen

3 Bagger uit slootje verwijderen vanaf ongeveer de helft van de sloot richting Sewei

4 Slootje naast Mac Donalds / Carpoolterrein baggeren in de aangegeven richting en dempen

In alle gevallen de baggerspecie eerst op het land en nalopen op aanwezige vissen. Deze aan de kant van de Klokmakkerij in de pas gebaggerde vijver uitzetten

5 Hoewel dat op dit moment niet relevant is: de rest van de slootjes niet dempen voor de nieuwe waterpartijen zijn gegraven en na vervolgonderzoek.
