Activiteitenplan vlemuizen Molehiem

# Activiteitenplan vleermuizen Molehiem

3 december 2010

Projectnummer 025.49.08.14.01

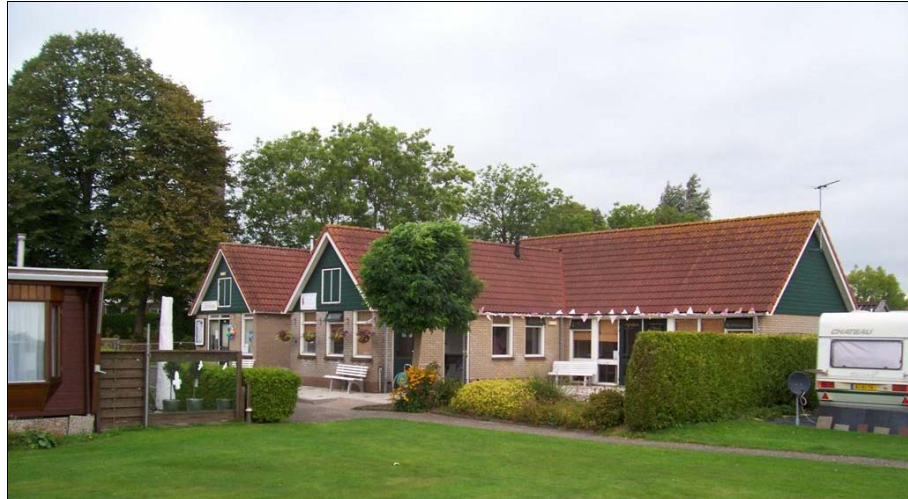
Afbeelding 2. Bebouwing met centrale voorzieningen

sporen (onder andere uitwerpselen). Mogelijke invliegopeningen voor vleermuizen in de bebouwing met centrale voorzieningen zijn de spleten onder de overhangende gevelpannen. Deze geven toegang tot de ruimte tussen de dakpannen en het dakbeschot. Dergelijke situaties worden veelvuldig door vleermuizen gebruikt als verblijfplaats. Ten tijde van het veldbezoek waren in de openingen veelal spinnenwebben aanwezig en aan de buitenzijde van de bebouwing zijn geen uitwerpselen van vleermuizen aangetroffen.

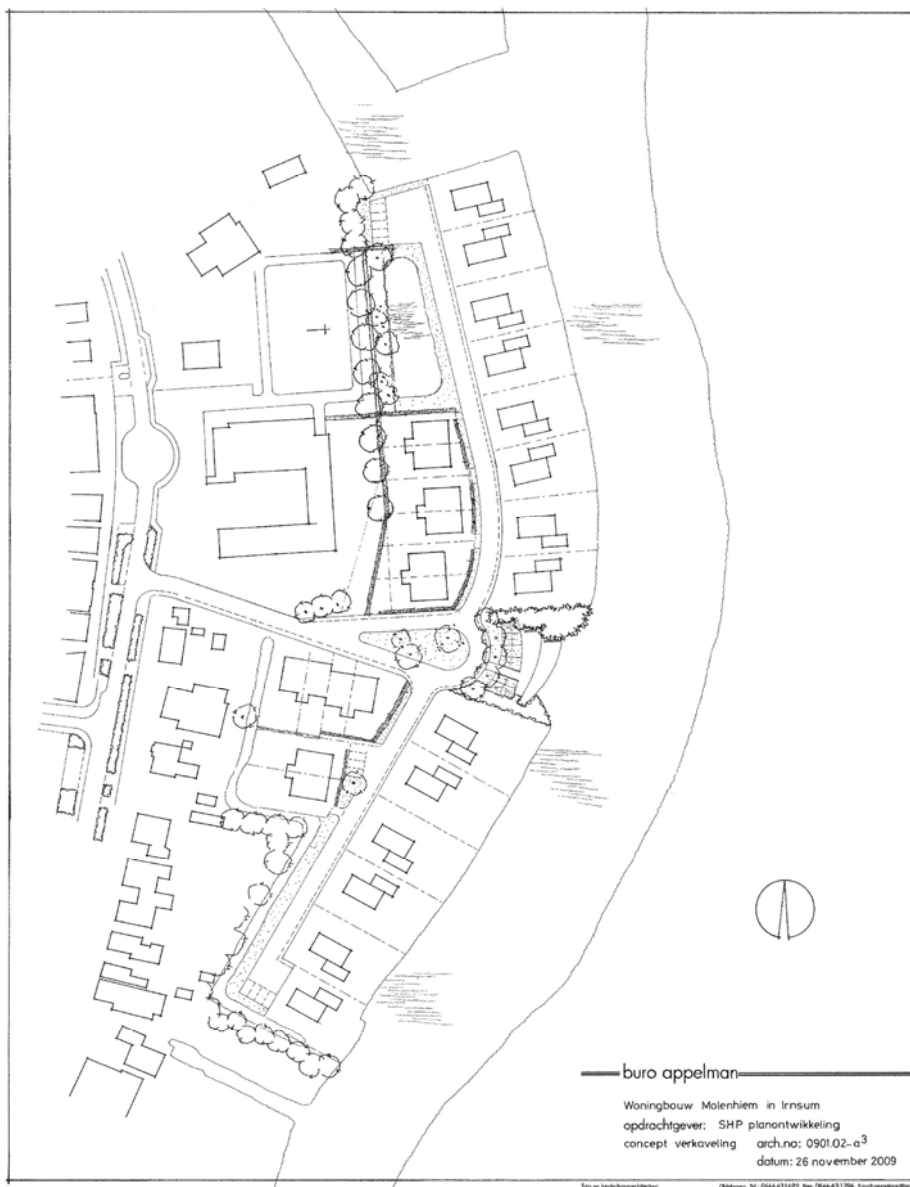
SHP Planontwikkeling is voornemens om 26 woningen te realiseren op het huidige campingterrein Molehiem (zie figuur 3). Ten behoeve van de ontwikkeling van het plangebied zal de bebouwing worden gesloopt en zullen de stacaravans en het groen worden verwijderd. De centraal in het plangebied gelegen sloot zal worden gedempt. De aan de zuid- en westzijde gelegen sloot zal mogelijk behouden blijven en worden opgeschoond. De oever van De Boarn zal een meer natuurlijke beschoeiing krijgen.

Afbeelding 3. Woningbouw Molehiem in Jirnsum, conceptverkaveling 26 november 2009

In de nieuwbouwwoningen worden vijf alternatieve verblijfplaatsen gerealiseerd. De verblijfplaatsen worden gecreëerd door het toegankelijk maken van de spouw door middel van het openhouden van enkele stootvoegen (minimaal 17 mm breed) in bakstenengevels. Met betrekking tot isolatiemateriaal in de spouw zal het volgende in acht worden genomen: achter de (invlieg)opening zal over een verticaal vlak van minimaal 0,5 m<sup>2</sup> (waarbij minimaal 10 cm ruimte onder en 40 cm ruimte boven de opening) een ruimte van minimaal 3 cm breed open worden gehouden. Het gebruik van verblijfplaatsen hangt mede af van de beschijning door de zon (temperatuur verblijfplaats). Hierdoor zullen de alternatieve verblijfplaatsen over verschillende gevels worden verdeeld. De minimale hoogte van de invliegopeningen is 3 m. Voor de invliegopening wordt een obstakel vrije en donkere zone in acht genomen.

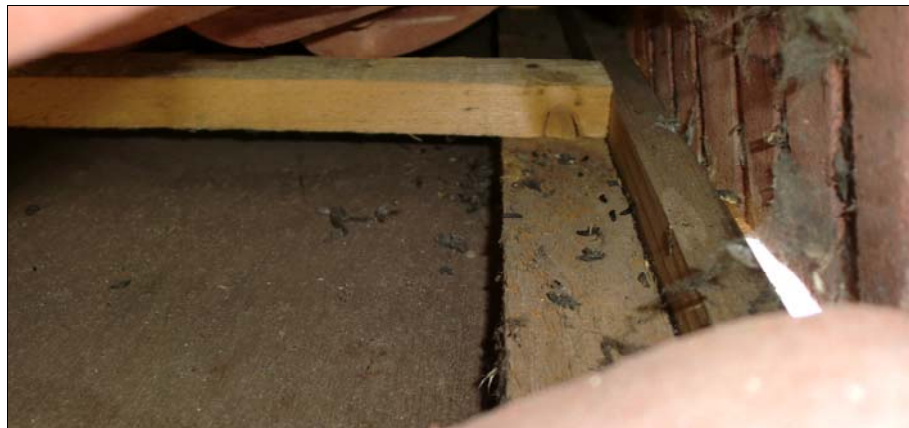
Op 25 juni 2010 is een veldbezoek uitgevoerd, waarbij de bebouwing met behulp van een ladder nader is onderzocht. Hierbij is ook de ruimte onder de dakpannen geïnspecteerd. Tijdens het onderzoek bleek dat op dat moment aan de oostelijke kopgevel, in tegenstelling tot het verkennend veldbezoek, plaatselijk geen spinnenwebben aanwezig waren en tegen de gevelmuur twee uitwerpselen van vleermuizen aanwezig waren. Vleermuisuitwerpselen zijn kleverig en kunnen lange tijd blijven hangen aan verticale delen. Onder de gevelpannen werd aan deze zijde een kleine hoeveelheid verse vleermuisuitwerpselen aangetroffen van het formaat van een dwergvleermuis (zie afbeelding 4). Aan de noordelijke kopgevel werden enkele oude uitgedroogde vleermuisuitwerpselen aangetroffen, eveneens van het formaat van een dwergvleermuis.

Afbeelding 4. Vleermuisuitwerpselen onder gevelpannen, op het dakbeschot

ONGESCHIKT MAKEN	De sloop van de betreffende bebouwing zal in het najaar van 2011 plaatsvinden. Voor aanvang van de sloop zal de bebouwing onaantrekkelijk worden gemaakt als verblijfplaats voor vleermuizen. Aangezien vleermuizen slecht tegen tocht kunnen, zullen enkele dagen voor aanvang van de sloop alle gevelpannen op een namiddag handmatig worden verwijderd. In verband met de winterslaap zal dit voor half oktober plaatsvinden. Bij de daadwerkelijke sloop zullen vervolgens de resterende dakpannen eveneens handmatig worden verwijderd.
WEERSOMSTANDIGHEDEN	Het verwijderen van de gevelpannen zal worden afgestemd op voor vleermuizen geschikte weersomstandigheden (droog, geen stormachtige wind en temperaturen in de voornacht boven 10°C). Bij ongeschikte weersomstandigheden vliegen vleermuizen normaal gesproken niet uit de verblijfplaats en neemt de kans op het verwonden en/of doden van vleermuizen toe.

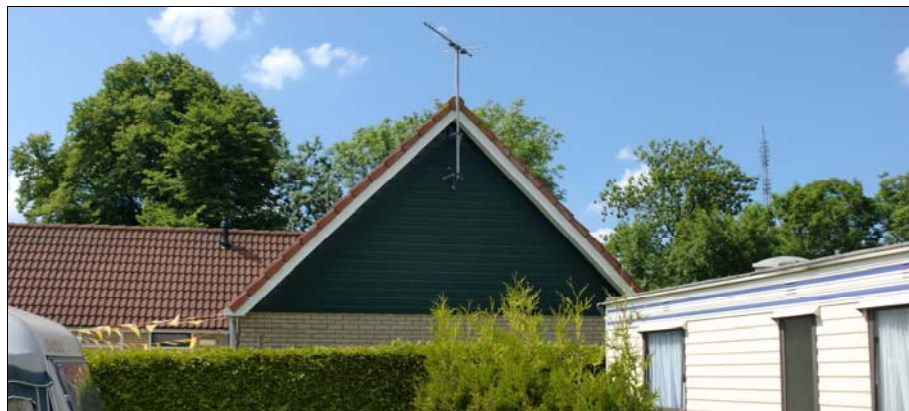
Afbeelding 5. Aanzicht oostelijke kopgevel

Tijdens het tweede avondbezoek vloog om 19:29 uur een ruige dwergvleermuis uit de oostelijke gevel, vanonder een gevelpan. Deze vleermuis vloog vervolgens in westelijke richting naar de boomsingel die tussen het plangebied en de aangrenzende kerk ligt. Hier werd vervolgens enkele minuten gefoerageerd waarna het dier verdween. Gedurende de rest van de avond zijn in het geheel geen vleermuizen meer waargenomen.
