## Onderwerp : cultuurhistorische waardestelling pand Rijksweg 11

## Onderwerp : cultuurhistorische waardestelling pand Rijksweg 9

## Onderwerp : cultuurhistorische waardestelling pand Rijksweg 7

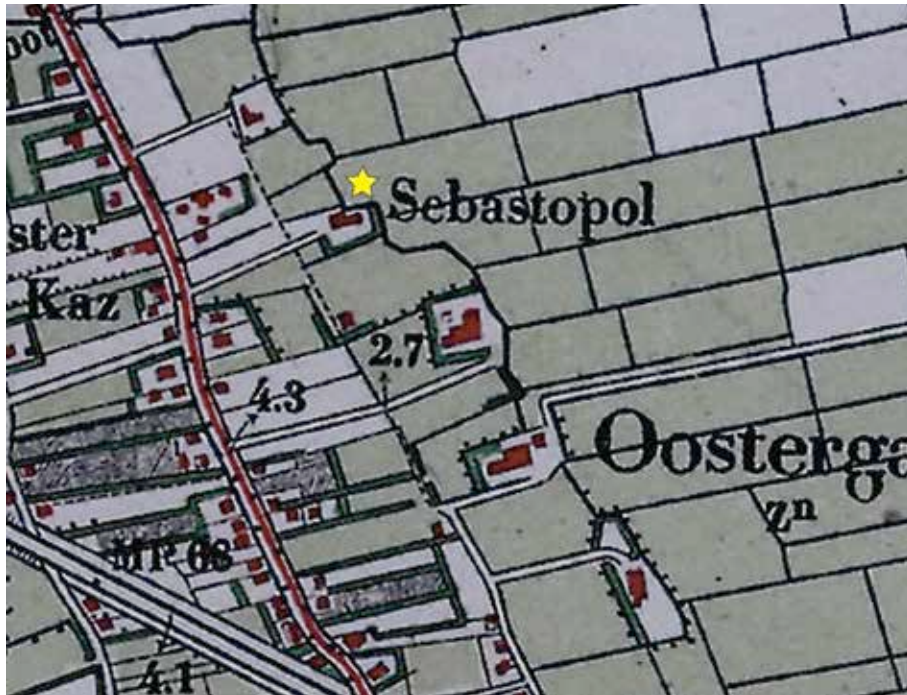
kaartbeeld 1909

Het huidige pand bestaat uit een samengestelde hoofdvorm met een historische kern. Op basis van bestudering van diverse historische kaarten uit circa 1850 en 1900 lijkt het erop dat het oostelijke deel van het huidige pand oorspronkelijk het voorhuis van een oude boerderij is geweest. Deze boerderij is gebouwd in de dominante verkavelingsrichting en oriënteert zich op het lager gelegen gebied ten oosten van De Gast. Het schuurgedeelte van deze oude boerderij is waarschijnlijk na 1900 gesloopt terwijl het voorhuis is gehandhaafd en nadien in een aantal stadia is uitgebreid. Uit de kaartanalyse blijkt verder dat de naam van het huidige pand "Sebastopol" in ieder geval ook terug voert tot 1900.

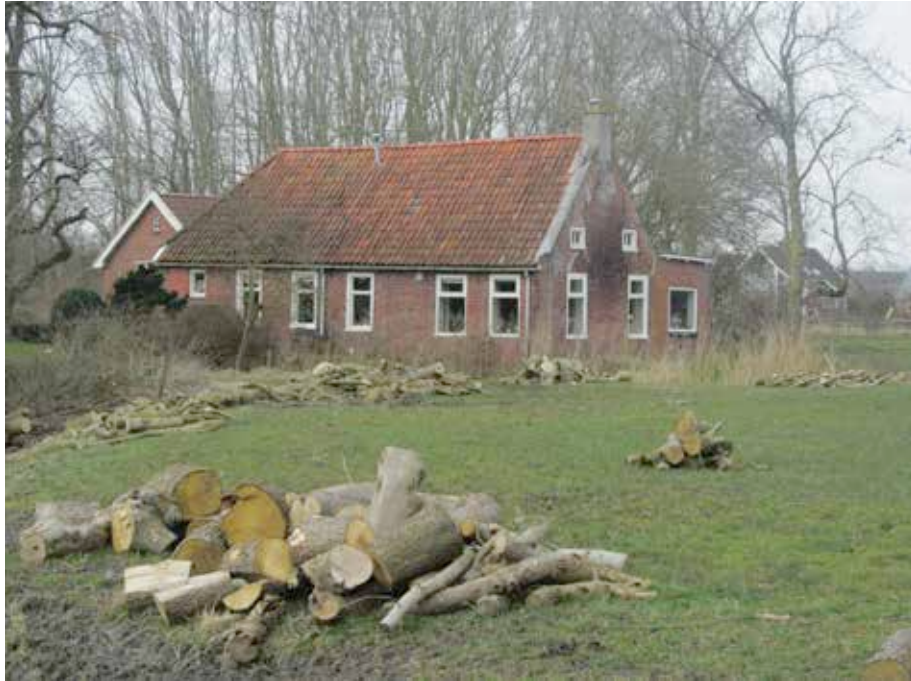
foto voormalig voorhuis

Te oordelen naar de huidige verschijningsvorm is er sprake van een voorhuis dat vermoedelijk rond 1800 is gebouwd, of wellicht nog iets eerder. In latere perioden zijn aan- en uitbouwen gerealiseerd. Uit kaartmateriaal blijkt dat de historische kern het restant is van een boerderij. Gezien het feit dat het historische bebouwingsbeeld van de boerderij als geheel niet meer aanwezig is, is de cultuurhistorische waarde van dit gewijzigde relict beperkt. Hierdoor draagt het pand nog maar weinig bij aan het agrarische landschapsbeeld. De reeks van historische boerderijen langs de Oostergast is in het erf met haar forse (boom)beplanting nog wel afleesbaar.

Het pand Rijksweg 11 en het bijbehorende erf met de kronkelende sloot vormen interessante overblijfselen van een oude boerderijplaats langs de Oostergast. Omdat er ingrijpende wijzigingen hebben plaatsgevonden in de bebouwing, is het pand aan te merken als 'niet karakteristiek'. Omdat dit pand en haar omgeving wel in belangrijke mate bij kunnen dragen aan het beoogde, bijzondere karakter van de Oostergast adviseren wij dit ensemble desalniettemin te integreren in de nieuwe woonwijk.

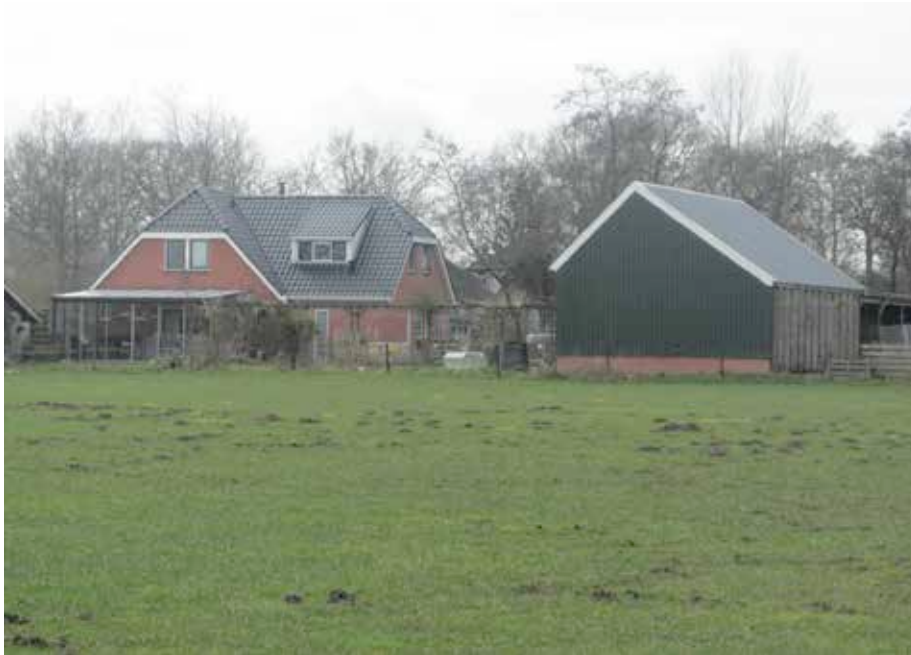
foto pand

Het pand is een woonhuis van relatief recente datum. Er is geen sprake van een historisch bebouwingsbeeld. Ook het erf kent geen historisch karakter.

Het huidige pand Rijksstraatweg 9 en het erf zijn de afgelopen decennia volledig vernieuwd. Er is geen sprake van een historisch bebouwingsbeeld. Hierdoor wordt de bebouwing aangemerkt als 'niet karakteristiek'.

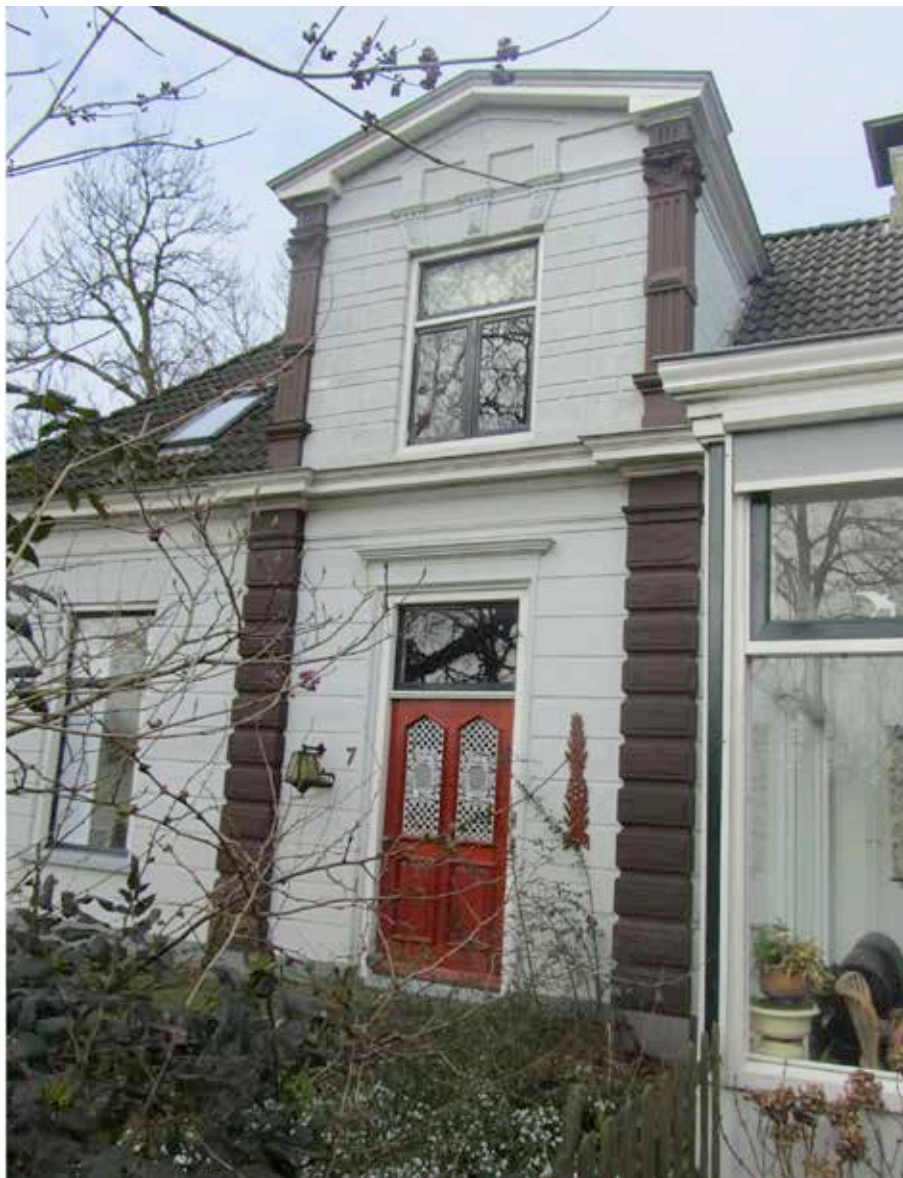
foto zuidgevel voorhuis

De bebouwing bestaat uit een (gedeeltelijk) omgracht historisch ensemble en een oostelijk gelegen cluster met moderne stallen. Het historisch ensemble bestaat uit een kop-hals-romp boerderij met een ondergeschikte, aangebouwde bijshuur. Alle bebouwing is evenwijdig gesitueerd aan de hoofdverkevelingsrichting haaks op De Gast. Het historisch ensemble oriënteert zich op De Gast. Tot slot wordt de historische bebouwing omzoomd met forse (boom)beplanting en een oude boomgaard aan de noordzijde van het erf.

Het historische erf en de bebouwing dragen in sterke mate bij aan het agrarische landschapsbeeld. Het ensemble is een kenmerkend voorbeeld van historische boerderijbebouwing in de gemeente. De architectuurhistorische waarde is hoog onder meer vanwege het onderscheid tussen het sober functionele bedrijfsgedeelte en het veel rijker uitgewerkte, representatieve voorhuis in eclectische stijl. Het historische bebouwingsbeeld is relatief gaaf bewaard gebleven. Uit bovenstaande blijkt dat zowel de cultuurhistorische waarde als de ruimtelijke relevantie van de boerderij aanzienlijk zijn.

Het historische ensemble en het bijbehorende erf zijn illustratief voor de ruimtelijke en sociaal-economische ontwikkeling van de gemeente. Derhalve verdient dit pand zonder enige twijfel het predicaat 'karakteristiek' en een tweede leven in de toekomstige woonwijk Oostergast.
