**Verkennd bodemonderzoek ter plaatse
van het terrein aan de Achterwei 2 in Morra**

Opdrachtgever: Loonbedrijf J.K. Dijkstra en Zn.
Achterwei 2
9135 PN MORRA

Rapportnummer: 143156/JvA

Datum: 25 september 2014

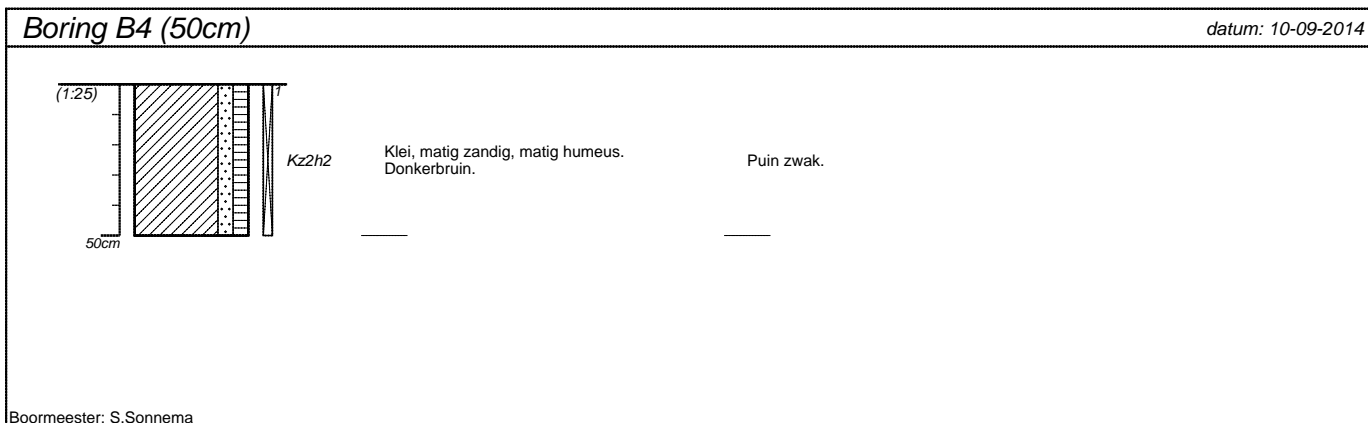
projectnummer 143156	blad 1/3	locatieadres Achterwei 2	
locatie VO Morra		postcode / plaats Morra	
opdrachtgever Loonbedrijf J.K. Dijkstra en Zn.		land Nederland	
bureau WMR Rinsumageest B.V.

De resultaten van de bodemkundige beoordeling van de boringen zijn weergegeven op de boorprofielen in bijlage 3. De algemene bodemopbouw is als volgt:

0 - 0,5 m -mv: klei, matig zandig, zwak tot matig humeus;
0,5 - 2,6 m -mv: klei, matig tot sterk zandig.

De opgeboorde grond van iedere boring is zintuiglijk beoordeeld op het voorkomen van bodemvreemde en asbestverdachte materialen. Hierbij zijn in de boringen 2 (0-0,5 m -mv) en 4 (0-0,5 m -mv) enkele puinresten waargenomen. Verder zijn geen bijzonderheden geconstateerd.
