**Verkennend bodemonderzoek  
op een perceel nabij de  
Tillewei/Landyk te Drogeham**

**4 november 2011**

<b>Titel</b>	Verkennend bodemonderzoek op een perceel nabij de Tillewei/Landyk te Drogeham
<b>Opdrachtgever</b>	de heer T. Spinder
<b>Projectleider</b>	Harm Hubbeling
<b>Auteur(s)</b>	Peter Kanon
<b>Uitvoering veldwerk</b>	Marco Uineken (certificaatnummer K54913/01)
<b>Projectnummer</b>	4814457
<b>Aantal pagina's</b>	26 (exclusief bijlagen)
<b>Datum</b>	4 november 2011
<b>Handtekening</b>	Ontbreekt in verband met digitale verwerking. Dit rapport is aantoonbaar vrijgegeven.

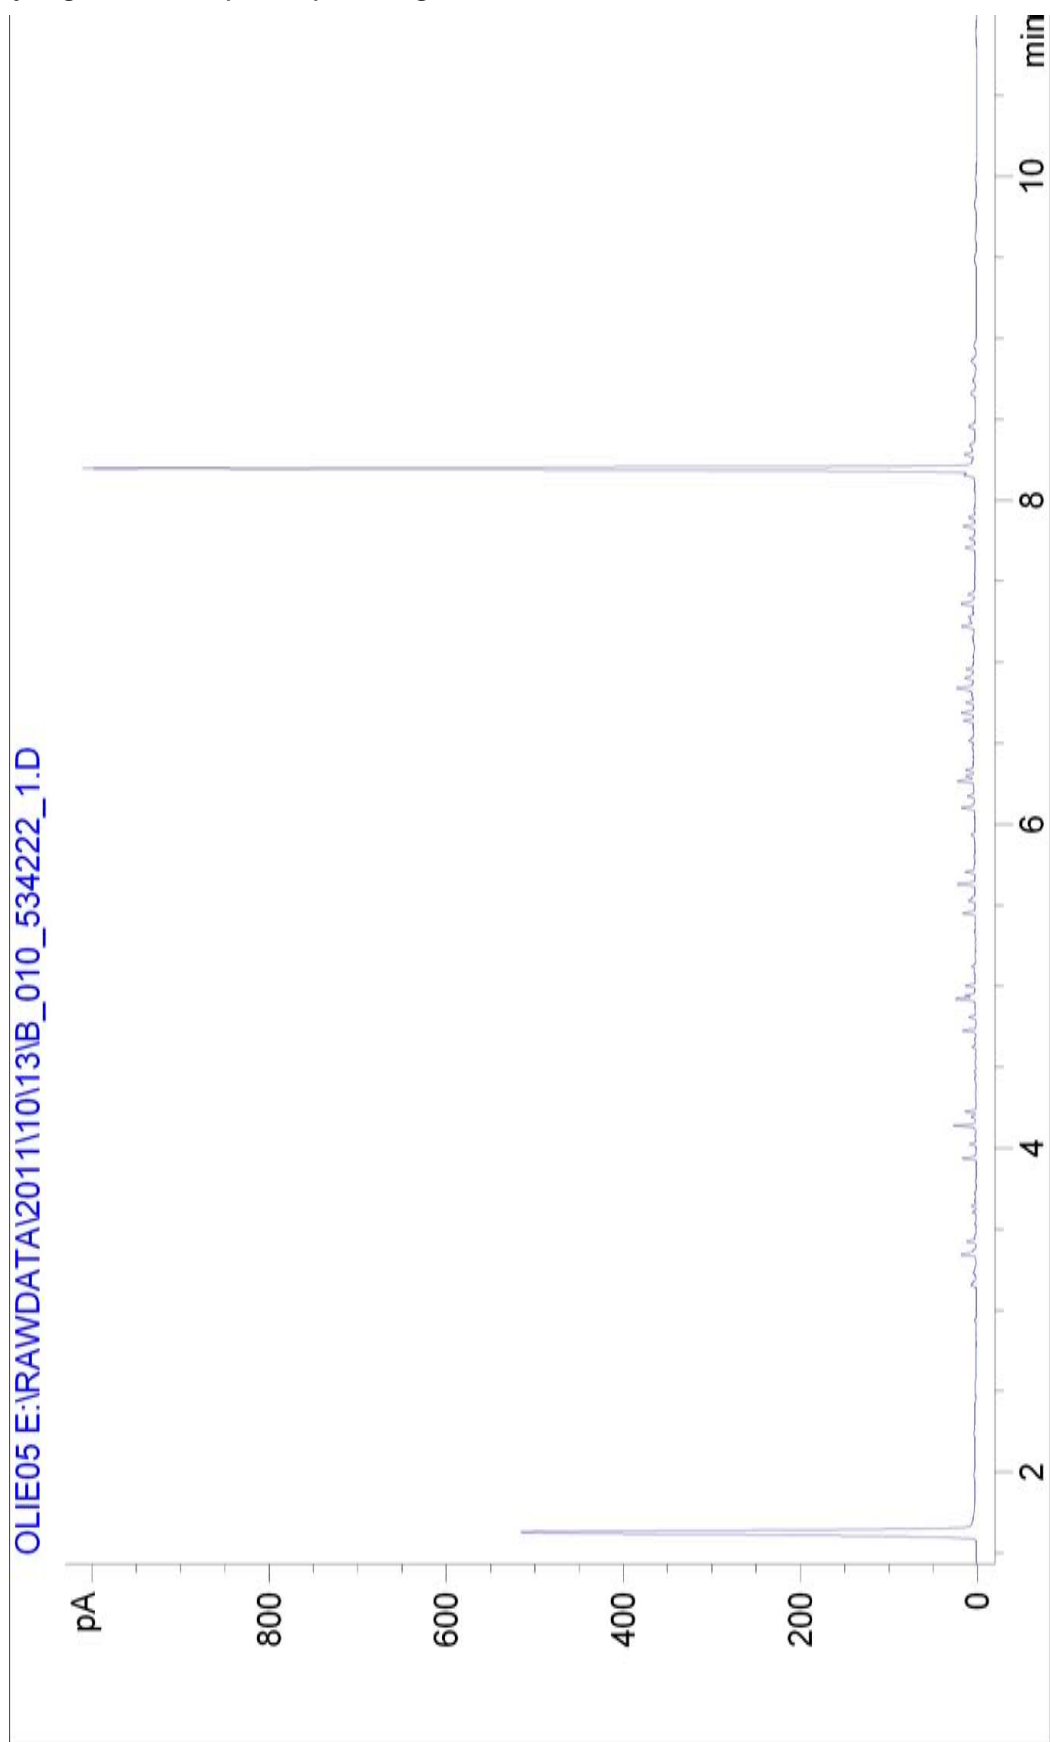
**Monsteromschrijving: 21, t/m 24 (0,3-0,4) sliblaag**

In het mengmonster van de sliblaag van de boringen 21 t/m 24 (0,3 - 0,4 m -mv) overschrijden de gehalten aan kwik, lood, molybdeen en zink de achtergrondwaarden. De overige geanalyseerde parameters zijn gemeten in gehalten beneden de achtergrondwaarde en/of rapportagegrens.

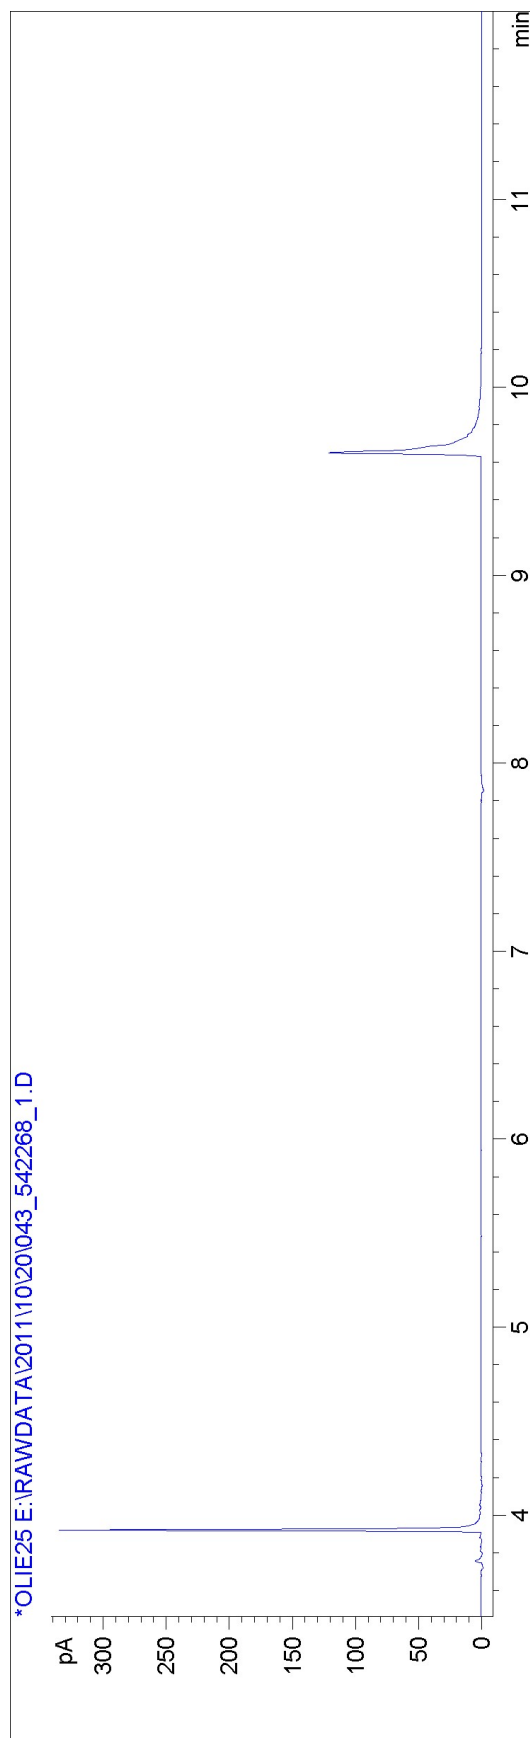
**Monsteromschrijving: Pb 2 F(2-3)**

Chromatogram for Order No. 273845, Analysis No. 542268, created at 21.10.2011 09:40:10
