## Verkennend bodemonderzoek

Panwerkswal 1 te Gerkesklooster

VN-64770-1 | 18 maart 2016

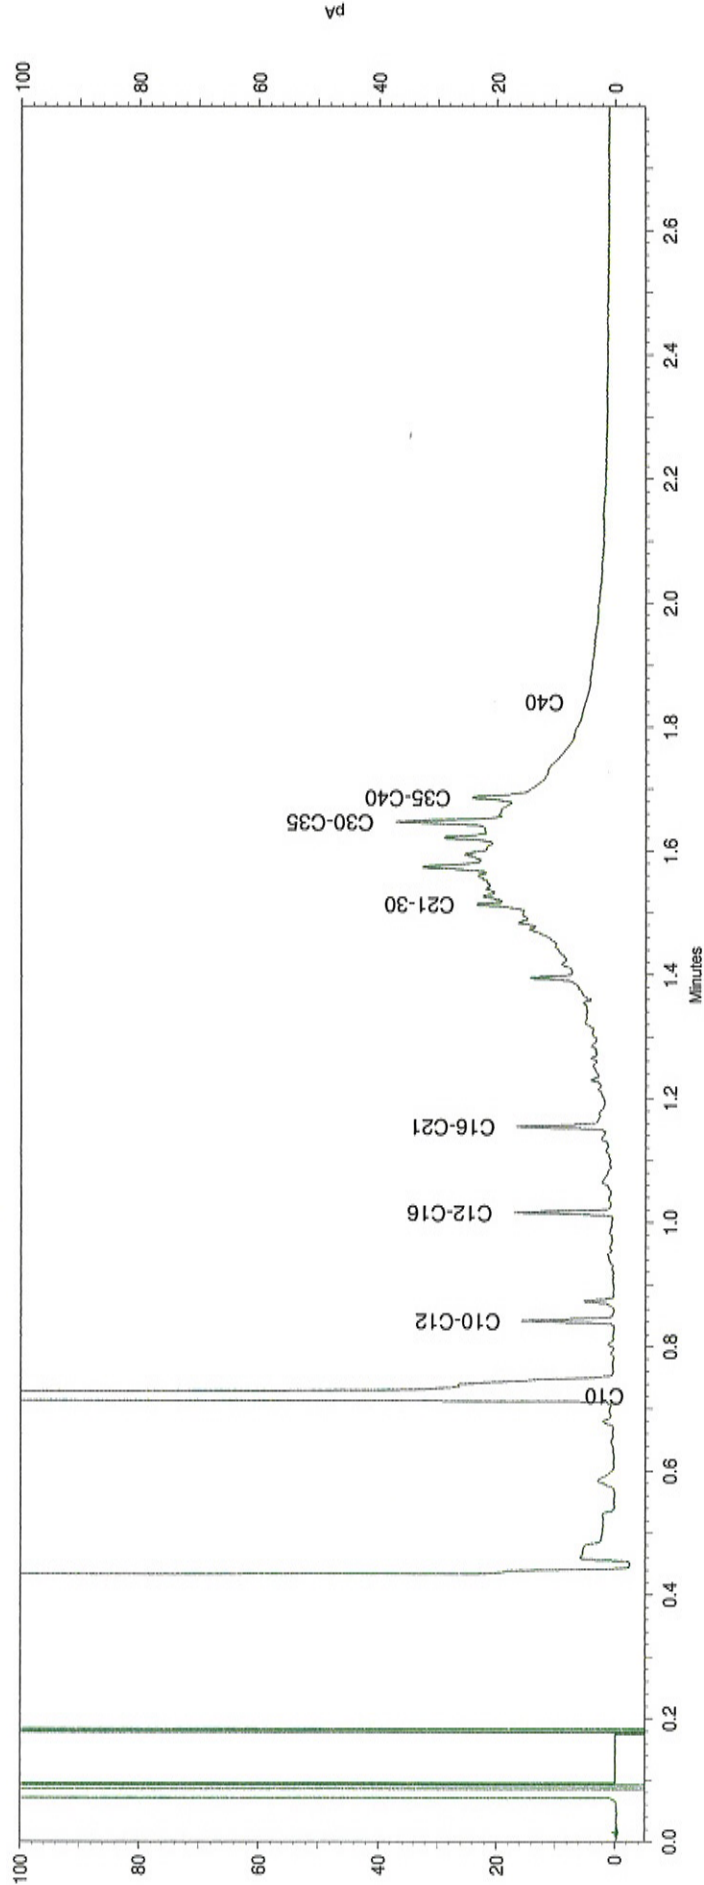
**Chromatogram TPH/ Mineral Oil**

De analyseresultaten van de grondmonsters zijn weergegeven in tabel 5.2. In het mengmonster van de ondergrond (MM2) is een licht verhoogd gehalte minerale olie gemeten. De gehalten van de overige gemeten parameters in de onder- en de gemeten parameters in de bovengrond liggen beneden de achtergrondwaarden of de detectiegrens.

Sample ID.: 8911708  
 Certificate no.: 2016019808  
 Sample description.: 01 (50-90) 01 (95-145) 01 (150-170) 02 (50-100) 02
