**NADER BODEMONDERZOEK**  
Kimswerderweg 1/1A in Harlingen

**Rapportnummer:** 213296/R01

**Datum:** 10 november 2020

**Projectomschrijving:** Nader bodemonderzoek  
Kimswerderweg 1/1A in Harlingen

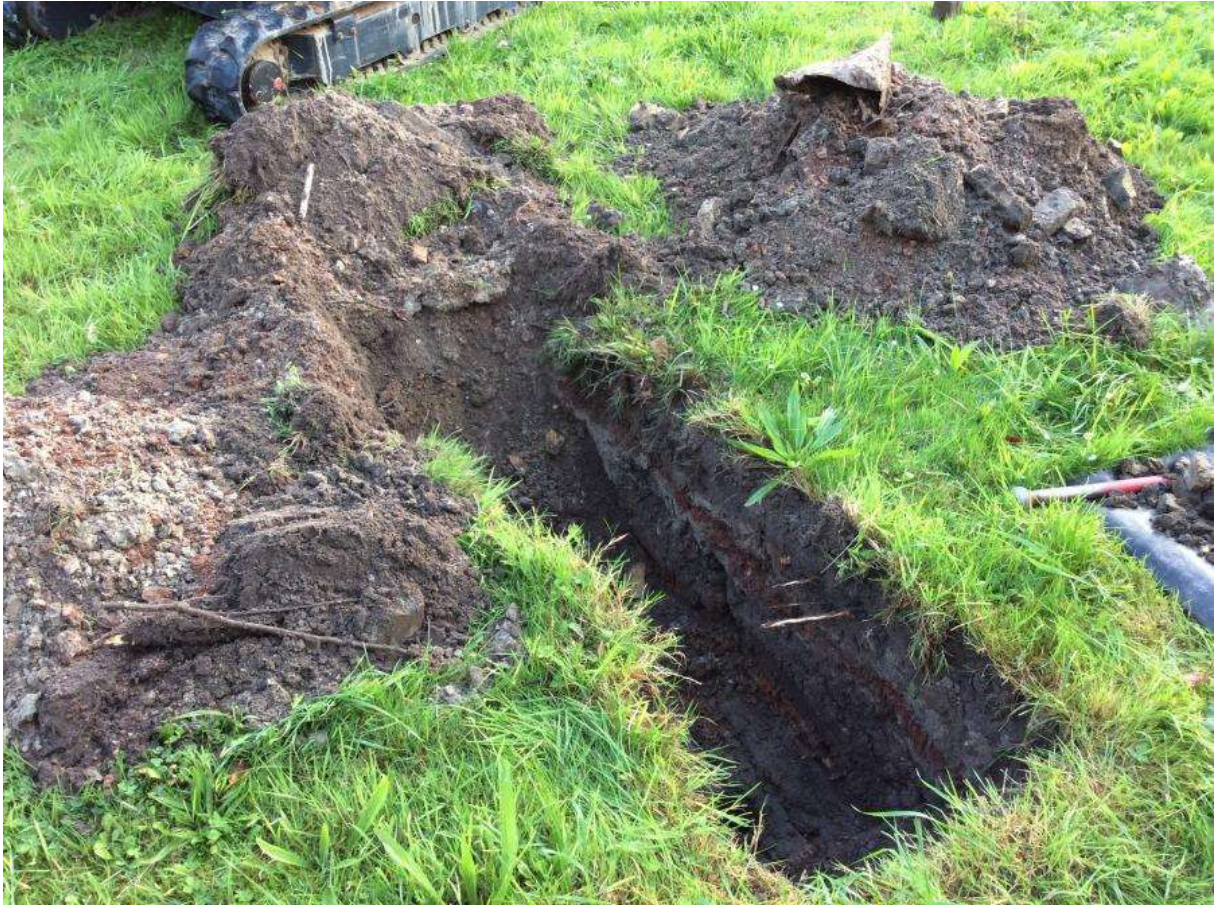
Sleuf 102

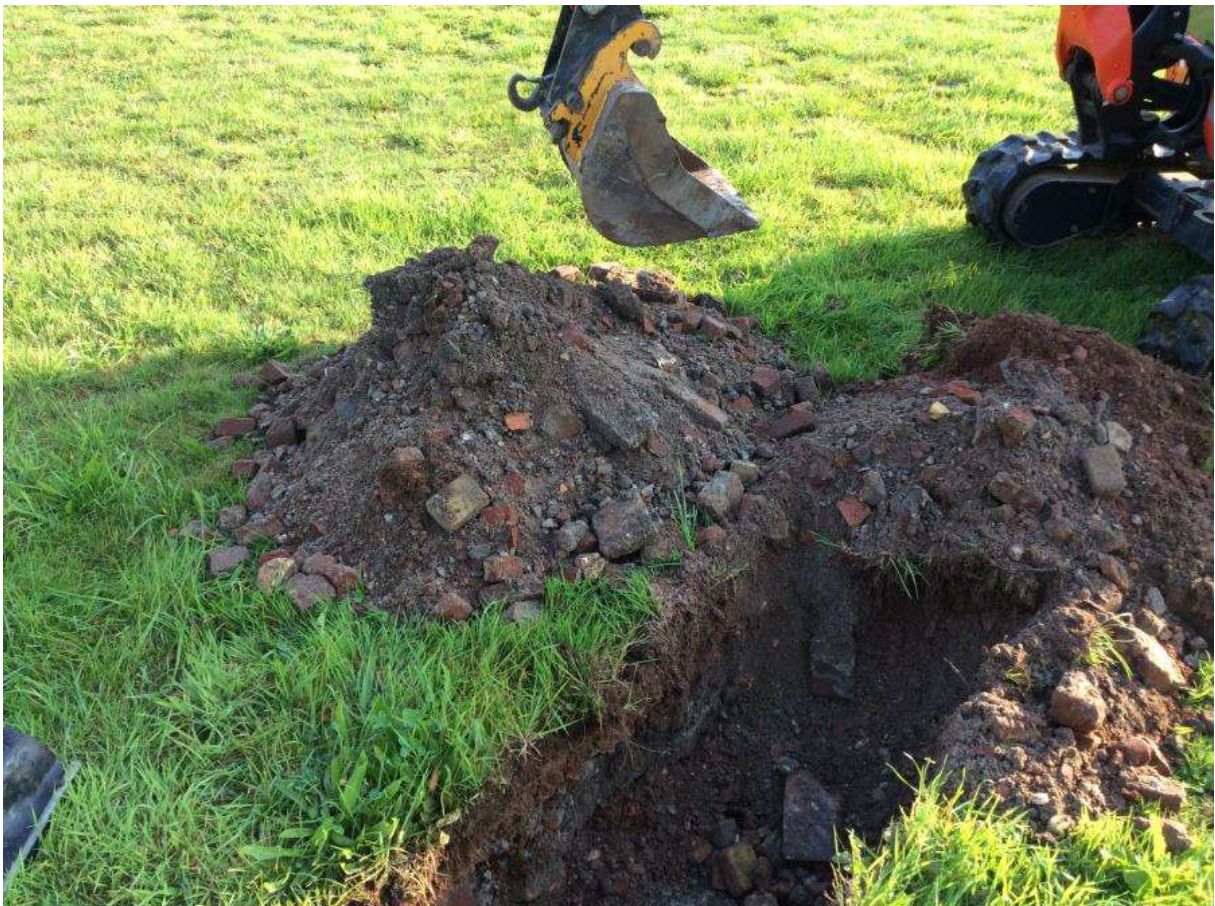
Sleuf 103

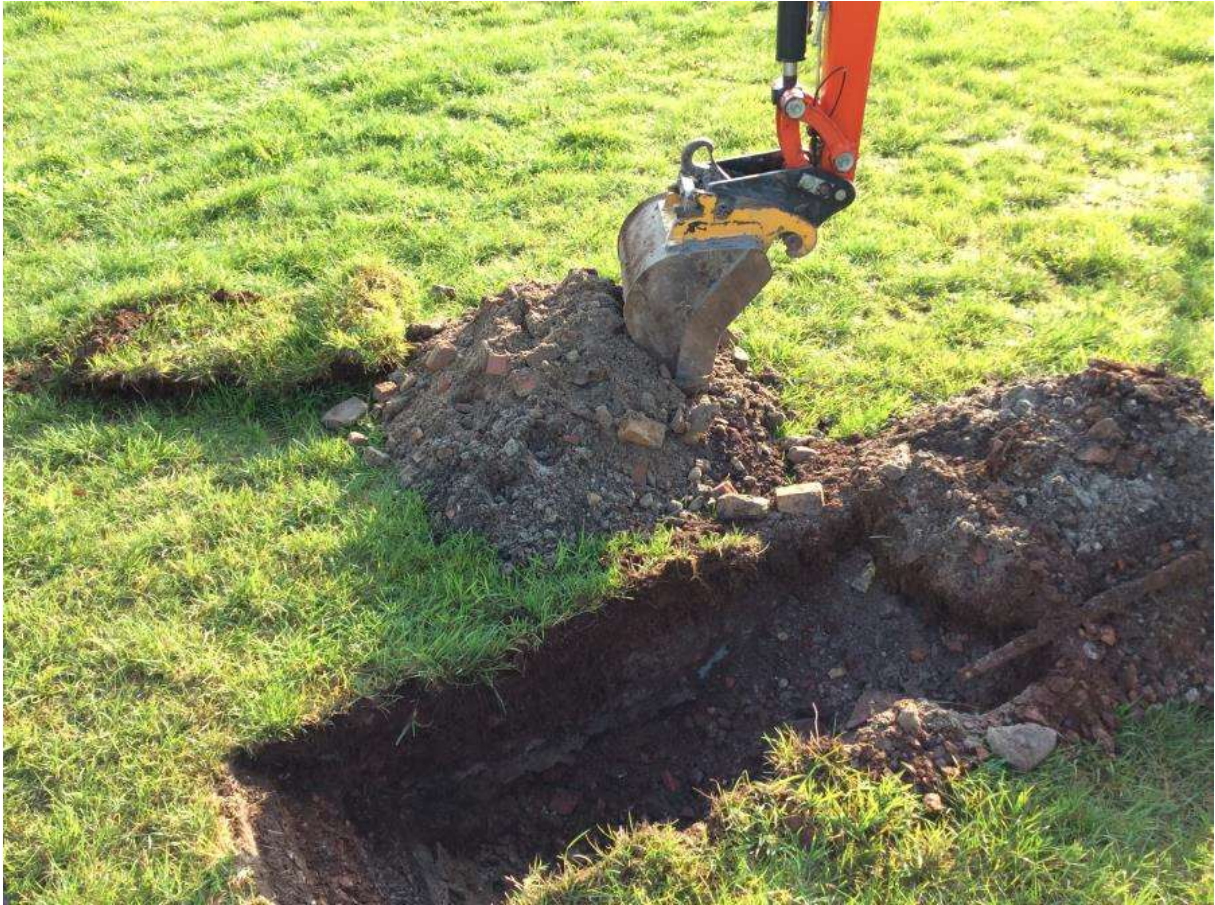
Sleuf 104

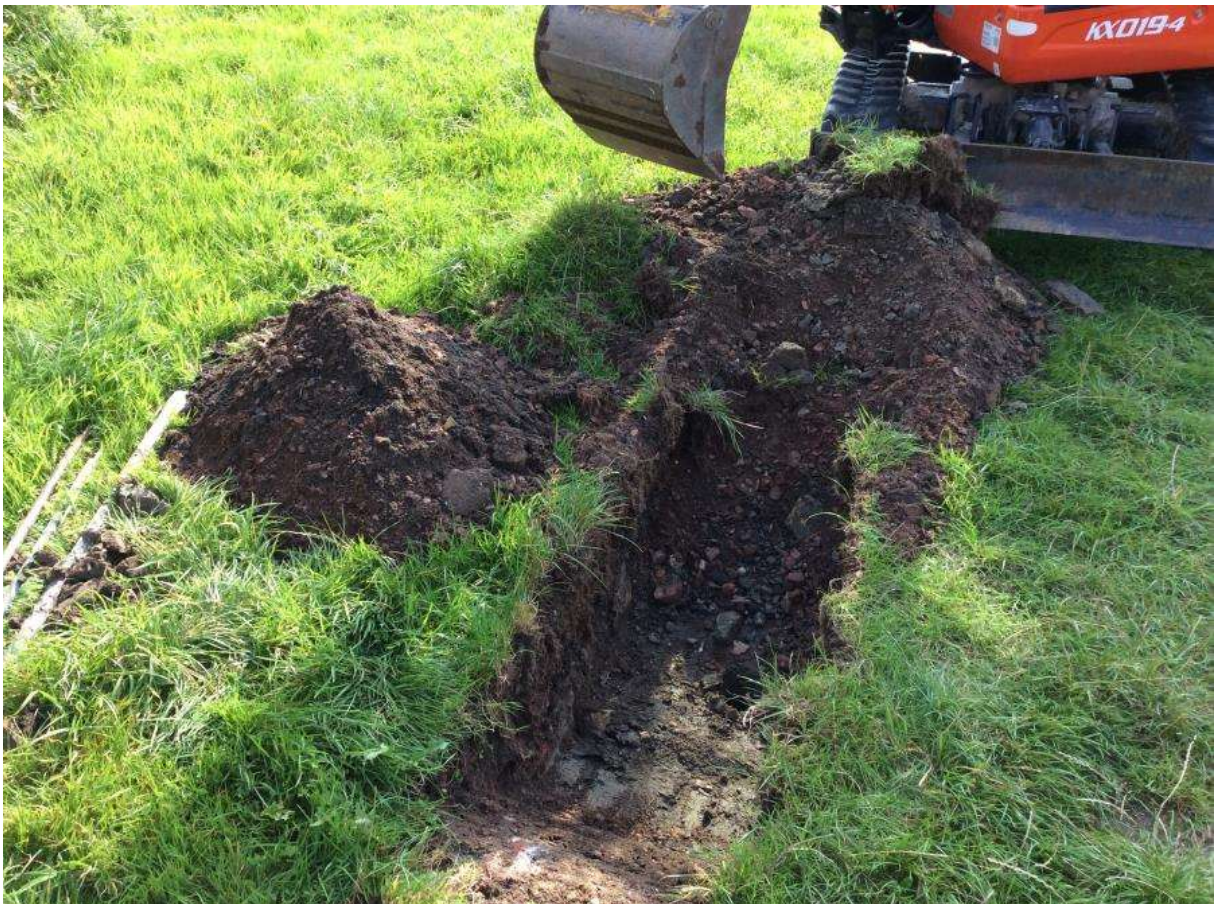
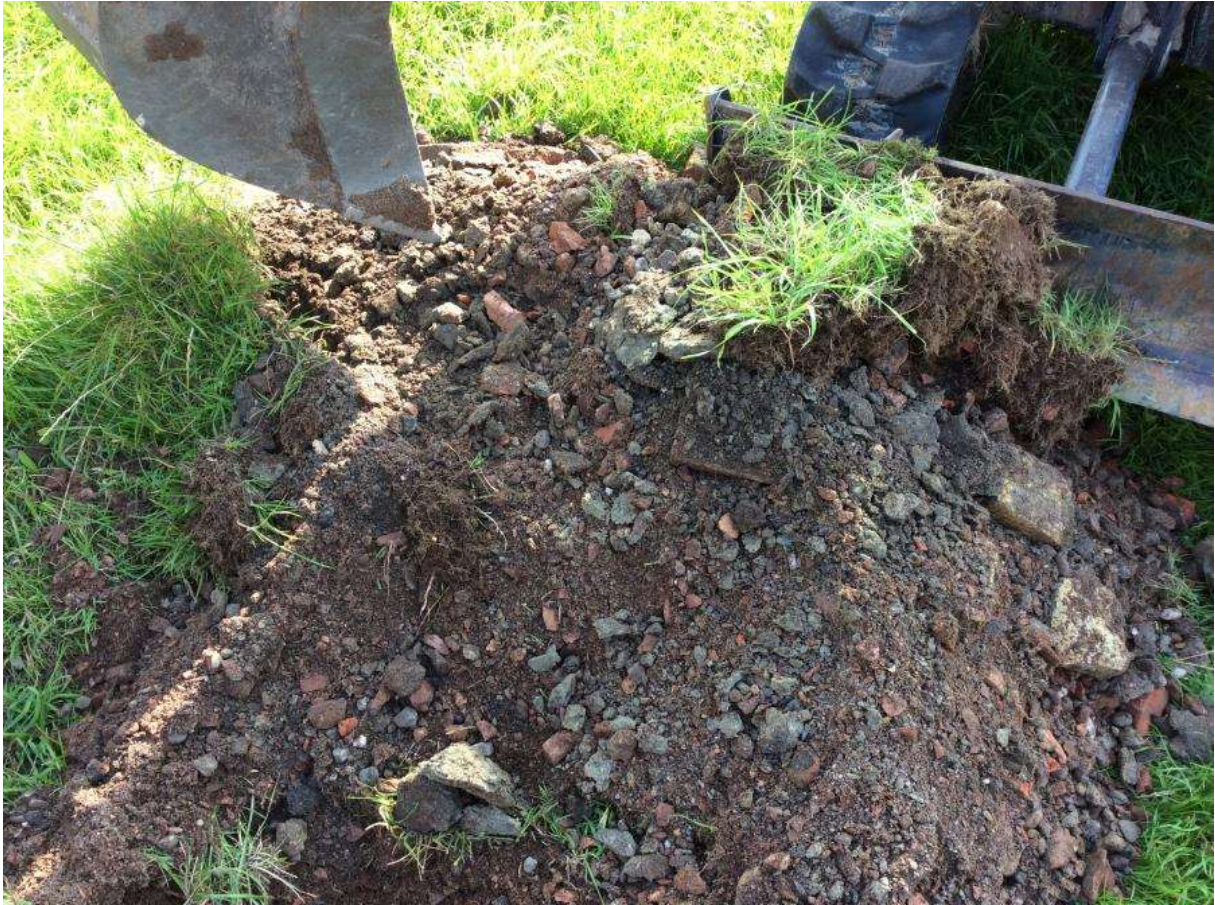
Sleuf 111
