**Verkennd bodemonderzoek ter plaatse
van het perceel aan de Oude Trekweg 34B in
Harlingen**

(transactie perceel)

Rapportnummer: 190288/RV
Status: definitief, versie 1
Datum: 8 mei 2019

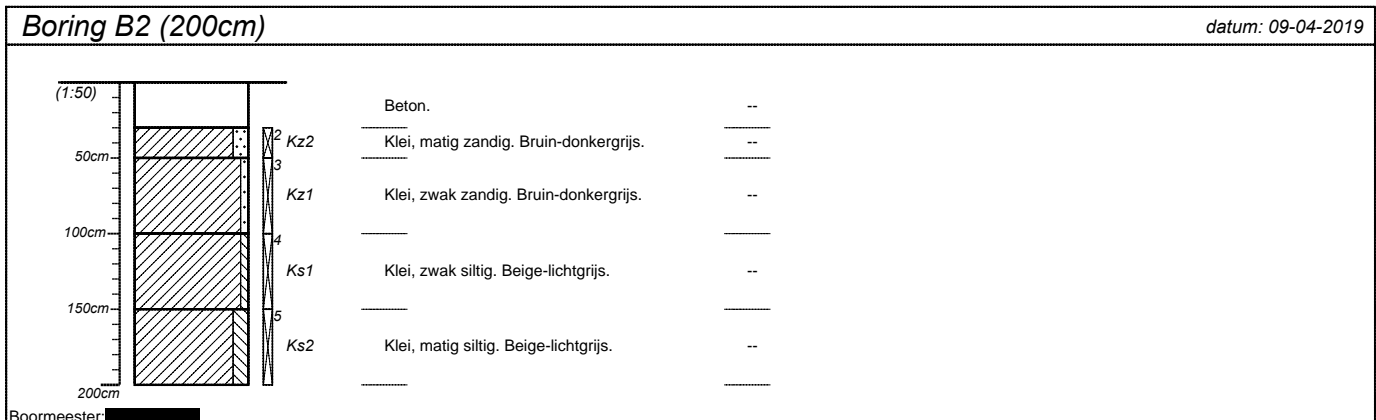
projectnummer 190288	blad 1/5	locatieadres Oude Trekweg 34B	 
locatie VO Harlingen		postcode / plaats Harlingen	
opdrachtgever Aldi		land Nederland	
bureau WMR Rinsumageest bv

Het maaiveld en de opgeboorde grond van iedere boring is zintuiglijk beoordeeld op het voorkomen van bodemvreemde en asbestverdachte materialen. Hierbij zijn geen bijzonderheden waargenomen. De bodemkundige beoordeling van de boringen is weergegeven op de boorprofielen in bijlage 3.
