Actualiserend bodem- en verkennend asbestonderzoek

Luitzen Wagenaarstraat 34 Heerenveen

projectnummer 0456027.100
definitief revisie 00
13 december 2019

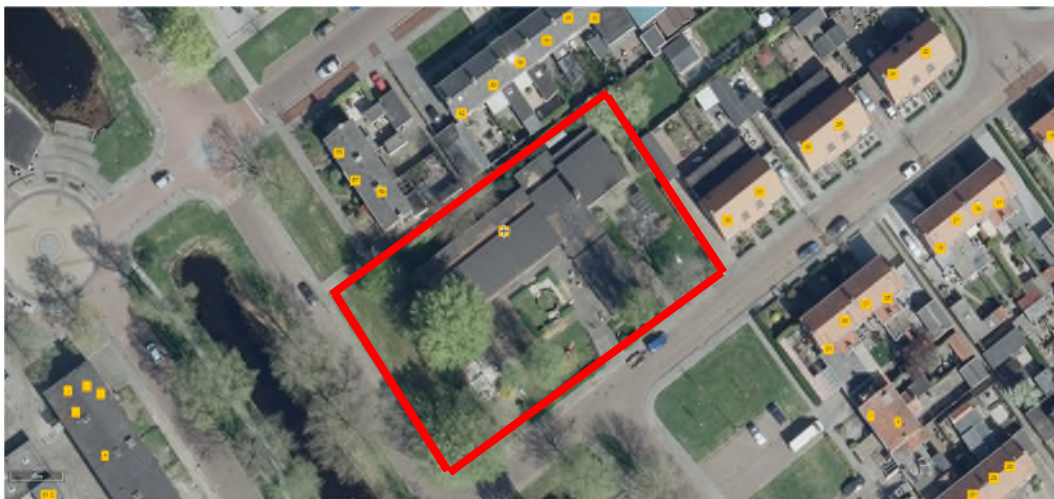
Momenteel is het terrein braakliggend met aan de westzijde een groenstrook (gras). Op het perceel is een schoolgebouw met schoolplein gesitueerd geweest. De school is recent gesloopt en bouwrijp gemaakt voor woningbouw.

Figuur 1: Luchtfoto onderzoekslocatie (bron globespotter 2018)

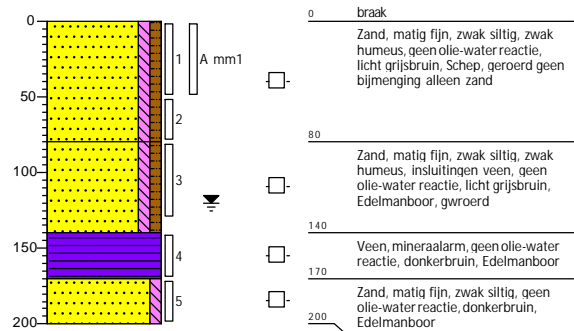
Boring: 10
Datum: 23-8-2019

0 braak
Zand, matig fijn, zwak siltig, zwak humeus, geen olie-water reactie, licht grijsbruin, Schep, geroerd geen bijmenging alleen zand

80
Zand, matig fijn, zwak siltig, zwak humeus, insluitingen veen, geen olie-water reactie, licht grijsbruin, Edelmanboor, gwroerd

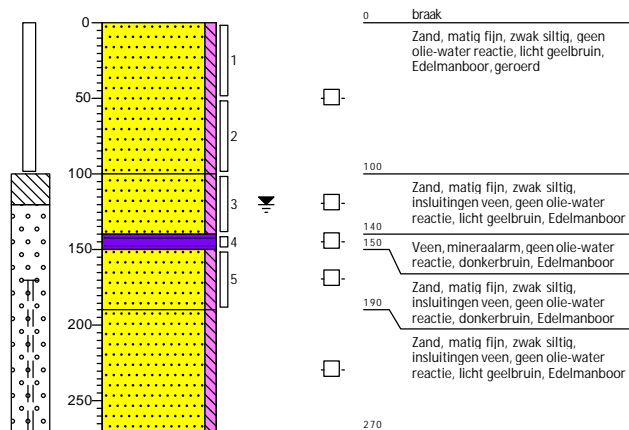
Boring: 12
Datum: 23-8-2019

0 braak
Zand, matig fijn, zwak siltig, geen olie-water reactie, licht geelbruin, Edelmanboor, geroerd

100
Zand, matig fijn, zwak siltig, insluitingen veen, geen olie-water reactie, licht geelbruin, Edelmanboor

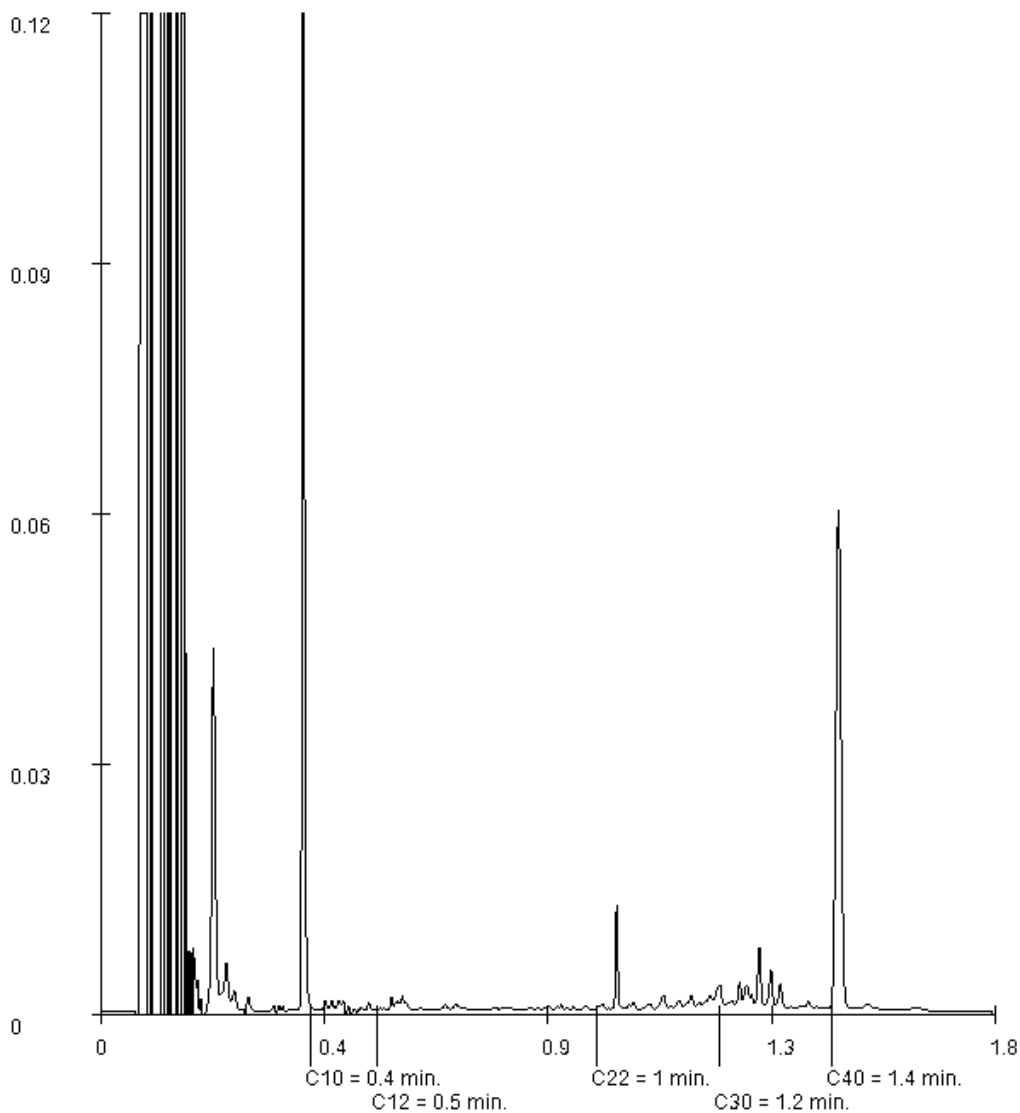
benzine	C9-C14
kerosine en petroleum	C10-C16
diesel en gasolie	C10-C28
motorolie	C20-C36
stookolie	C10-C36

De C10 en C40 pieken zijn toegevoegd door het laboratorium en worden gebruikt als interne standaard.

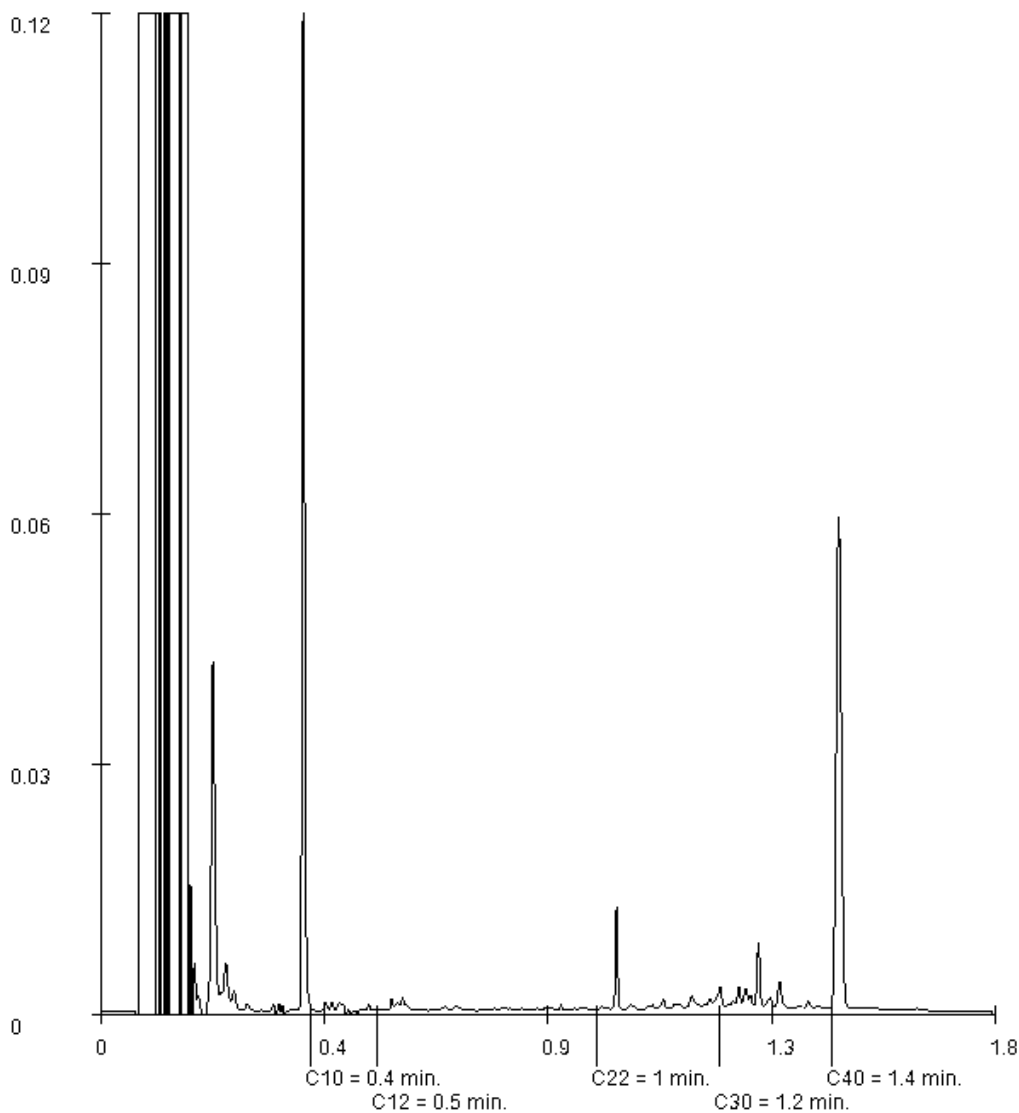
benzine	C9-C14
kerosine en petroleum	C10-C16
diesel en gasolie	C10-C28
motorolie	C20-C36
stookolie	C10-C36

De C10 en C40 pieken zijn toegevoegd door het laboratorium en worden gebruikt als interne standaard.

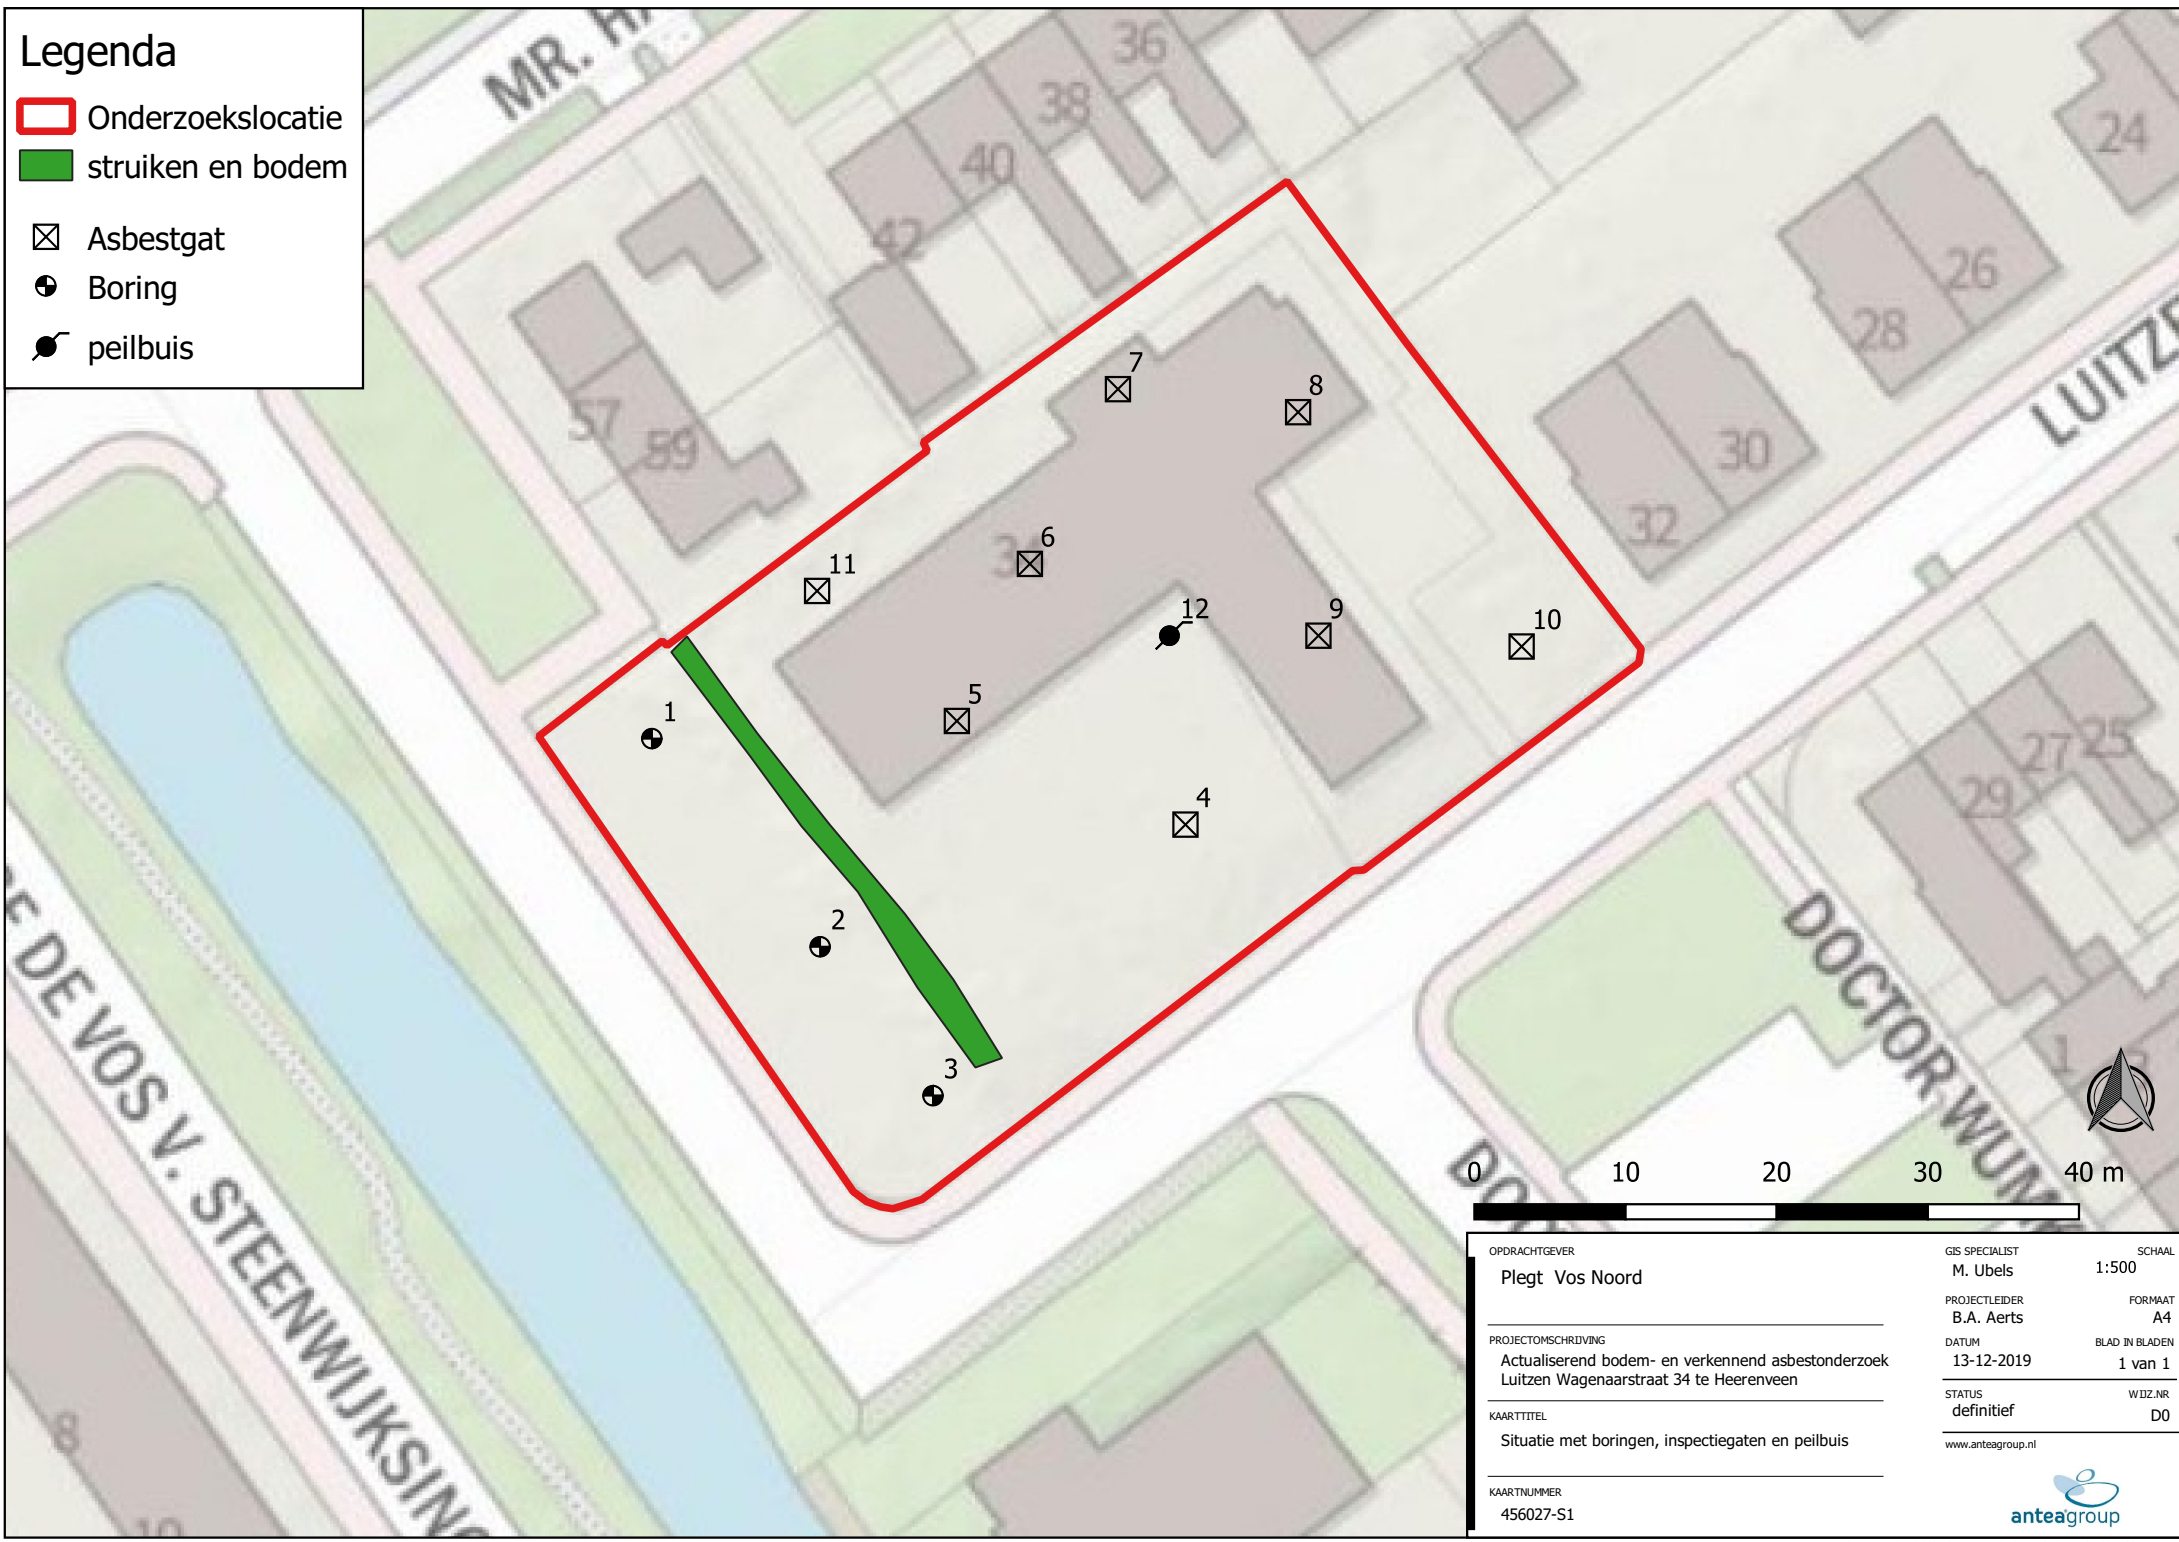
**Bijlage 13 Tekening met boorpunten,
inspectiegaten en peilbuis**

De situering van de onderzoekslocatie is weergegeven in de tekening welke in bijlage 13 is toegevoegd aan dit rapport.

De situering van de boringen, proefgaten en peilbuizen zijn weergegeven op situatietekening welke is opgenomen in bijlage 13 van dit rapport.
