# Vervolgonderzoek

Vleermuizen

Kerkstraat 44

Heerenveen

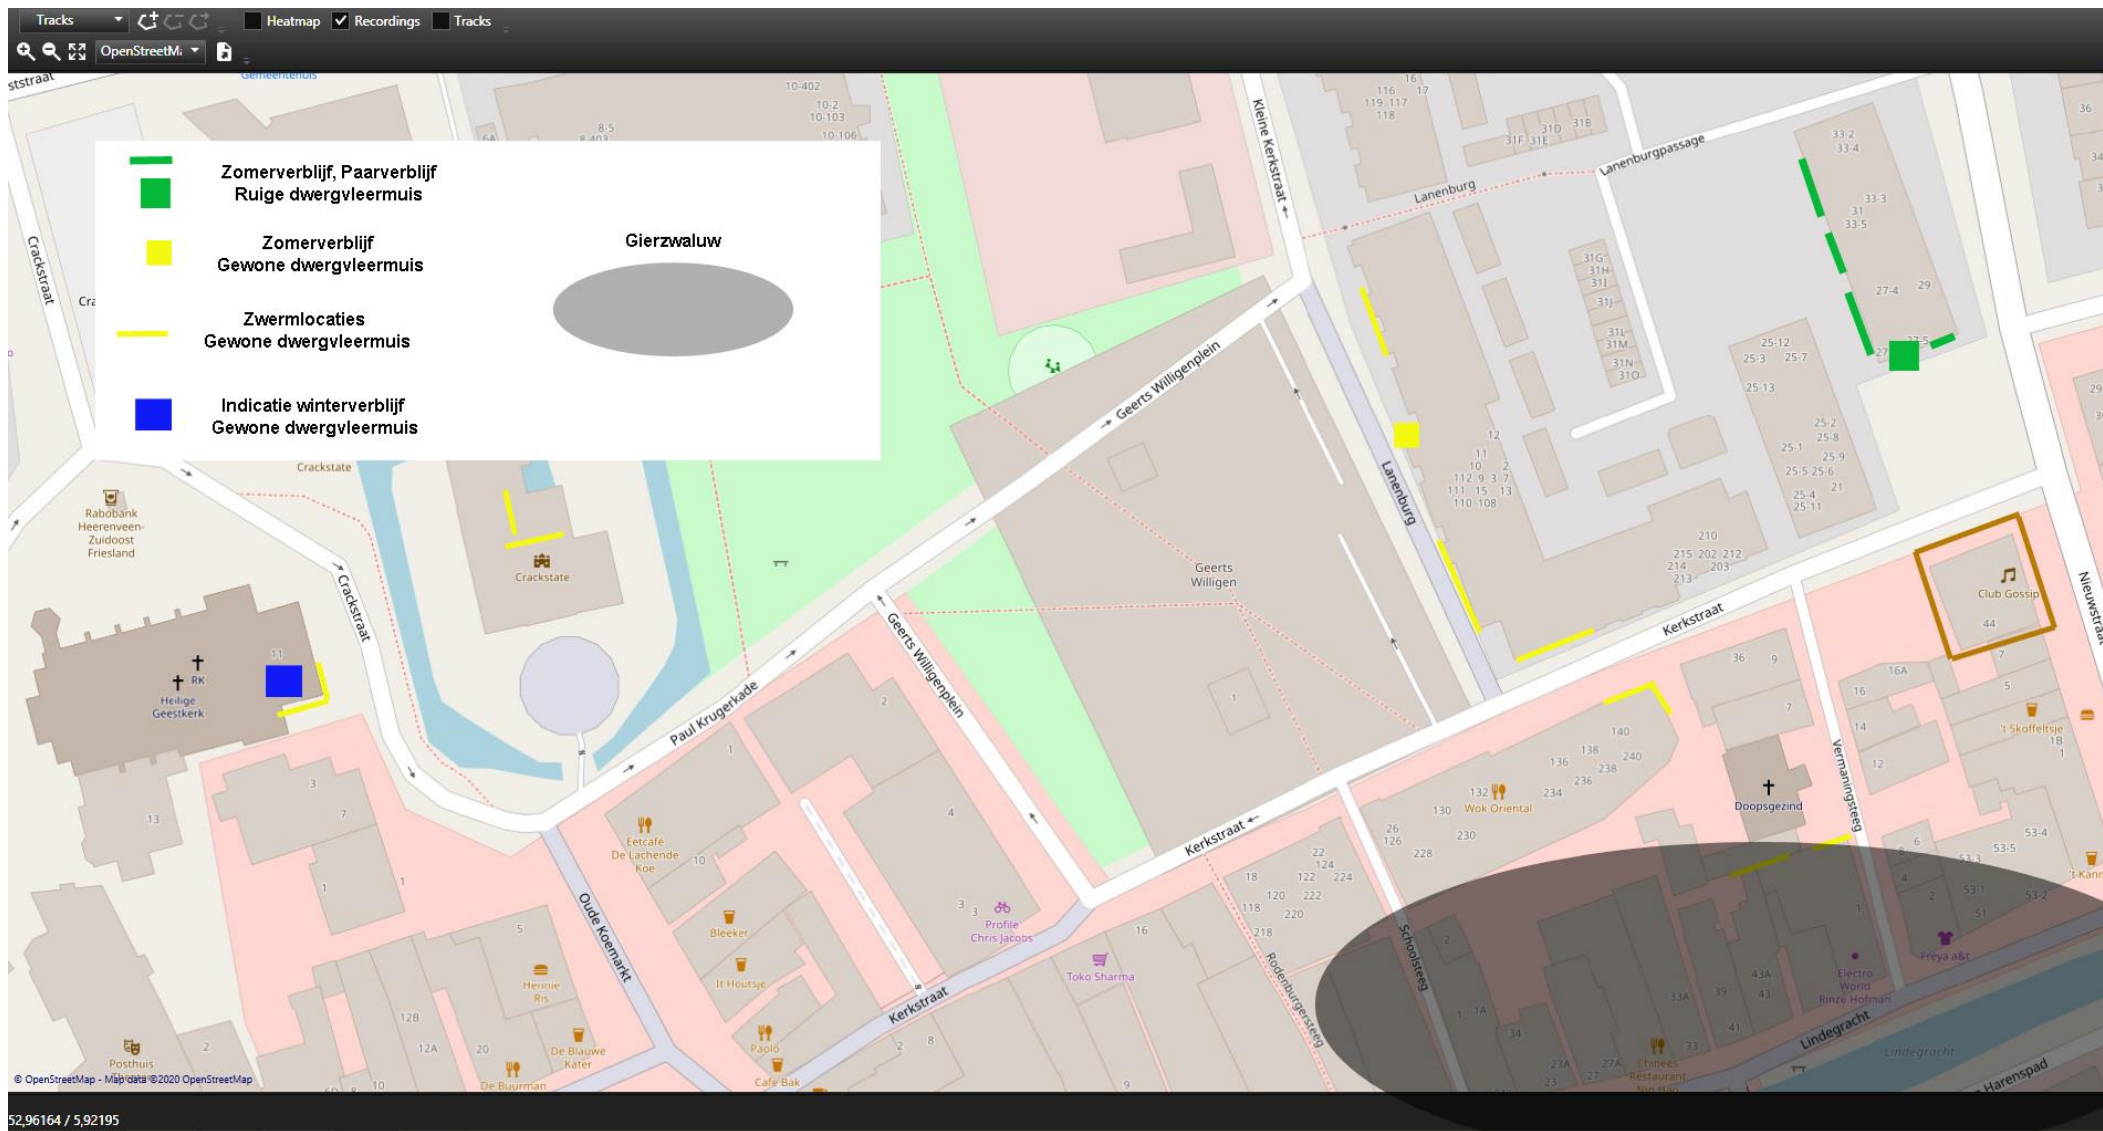
# Bijlage 2: Waarnemingskaart

**Foerageerplaats:** Voor gewone dwergvleermuizen fungeert de directe omgeving van Kerkstraat 44 als foerageergebied. Zie figuur 3.

In het centrum van Heerenveen en dus ook de directe omgeving van nummer 44, broeden meerdere paartjes gierzwaluwen. Het aantal in de directe omgeving van Kerkstraat 44 wordt geschat op 6 paar. Ze komen dus dicht in de buurt van de onderzochte locatie voor, maar hebben geen binding met Kerkstraat nummer 44. De meeste gierzwaluwactiviteit bevindt zich ten zuidwesten van nummer 44, in het wat oudere deel van de binnenstad. Zie bijlage 2.
