Onderwerp: **verkennend milieukundig bodemonderzoek volgens NEN  
5740+A1 Schoterlandseweg nr. 93 en achter nr. 85 te  
Hoornsterzwaag**

Projectnummer: **21-M10063-10067**

Opdrachtgever: **Gorissen Advies**

Datum: **08 november 2021**

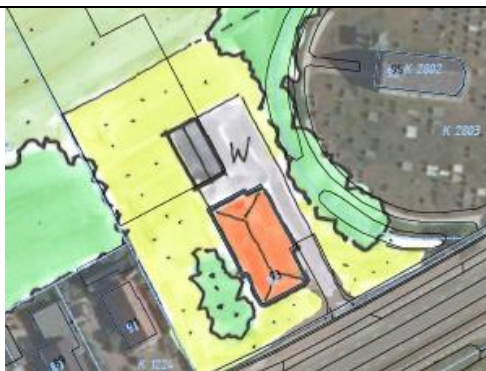
figuur 1: onderzoeksgebied Schoterlandseweg 93

Het onderzoeksgebied aan de Schoterlandseweg 93 is bebouwd met de bestaande boerderij en een deel van de bestaande, af te breken, stal. De bestaande stal is voorzien van betonverharding, daarnaast is de stal deels voorzien van een mestkelder.

Ten oosten van de boerderij loopt een met asfalt verharde oprit.

Ten oosten van de stal loopt in oostelijke richting een met halfverharding verhard pad.

Binnen het onderzoeksgebied bevindt zich plaatselijk bestrating. Het overige onbebouwde en onverharde deel van het onderzoeksgebied betref tuin, gras en dierenweide.

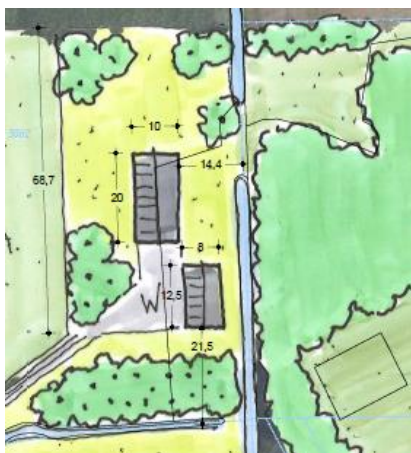
figuur 2: onderzoeksgebied Schoterlandseweg achter 85

Het onderzoeksgebied aan de Schoterlandseweg achter 85 is onbebouwd en betreft een deel van een weideperceel (zie figuur 2).

De opdrachtgever is voornemens om t.p.v. het terreindeel achter Schoterlandseweg 85 de nieuwbouw van een woning te realiseren.

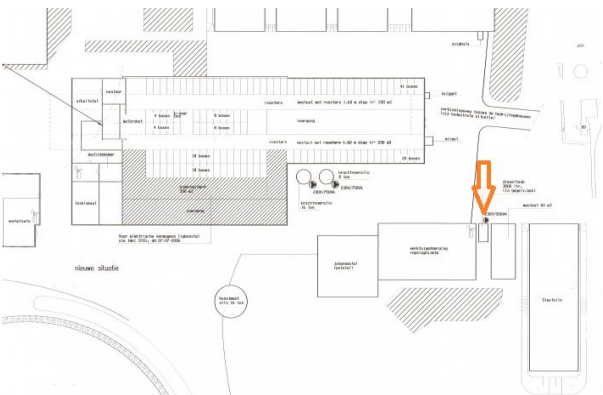
<p><i>figuur 3: situering bovengrondse dieselolietank tussen 2006-2016</i></p> <p>De bovengrondse dieselolietank was voor 2006 gelegen in een vm. werktuigenberging (buiten het onderzochte terreindeel).</p>

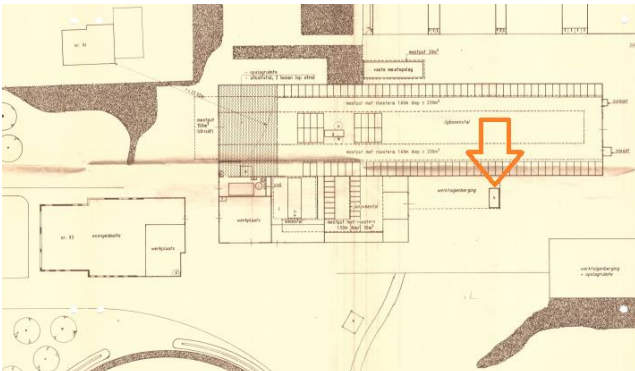
<p><i>figuur 4: situering bovengrondse dieselolietank voor 2006</i></p>

<p>Op 16 mei 2016 is de bovengrondse tank afgevoerd (tanksaneringscertificaat is aanwezig).</p> <p>Er is geen andere informatie omtrent de eventuele aanwezigheid of voormalige aanwezigheid van boven- of ondergrondse brandstoftanks op de onderzoekslocatie.</p> <p>Er bestaat altijd de mogelijkheid dat boven- en ondergrondse brandstoftanks in het verleden geplaatst zijn zonder melding, de aanwezigheid van dergelijke tanks blijkt niet uit de verkregen informatie.</p>
<p><b>Aanwezigheid asbest</b></p>	<p>Op basis van de asbestdakenkaart van de Provincie Friesland geldt dat het dak van de stal achter de boerderij deels verdacht is voor asbest. Volgens informatie van de eigenaar is het deel van het dak van de stal dat tot het onderzoeksgebied behoort asbestvrij (vervangen in 2006).</p> <div data-bbox="662 694 1244 1019" style="text-align: center;">

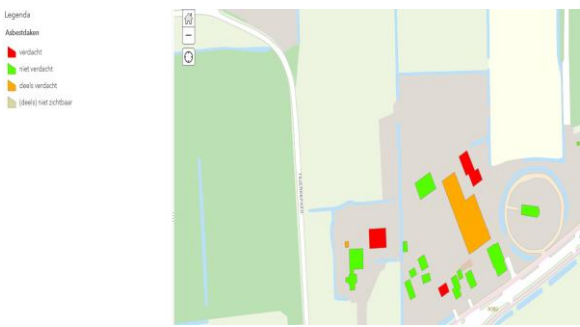
</div> <p><i>figuur 5: asbestdakenkaart provincie Friesland</i></p> <p>De aanwezigheid van asbesthoudend materiaal in de bestaande bebouwing is niet uit te sluiten (niet onderzocht).</p> <p>Er is geen informatie bekend omtrent de evt. aanwezigheid van asbest in de bodem t.p.v. het plangebied.</p> <p>Er bestaat altijd de mogelijkheid dat asbest (afval/puin) ed. is begraven. Op voorhand is hiervan geen informatie bekend.</p>
