# **VERLENING OMGEVINGSVERGUNNING, VAN SMINIAWEG 9 HASKERDIJKEN**

| Projectomschrijving | Wijzigen van de agrarische bestemming in een woonbestemming |

project: woonhuis Van Sminiawei 9 Haskerdijken

# Bestemmingsplan Van Sminiaweg 9 Haskerdijken

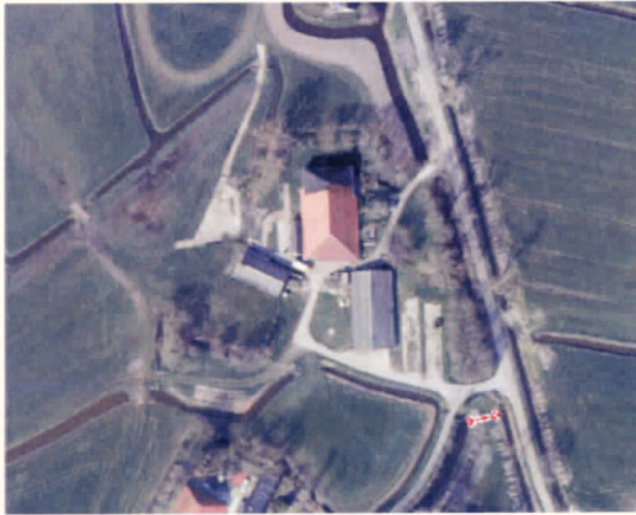
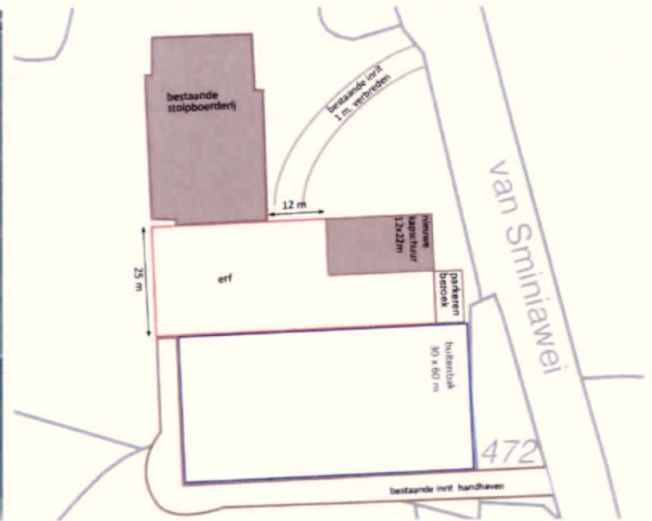
Het plan betreft het wijzigen van agrarische naar woonbestemming. Toekomstige plannen voor het perceel zijn om de bestaande agrarische opstallen (kapschuur, veestal, enkele kleinere agrarische bijgebouwen en een aanbouw) te verwijderen. Dit betreft een totale oppervlakte van circa 930 m<sup>2</sup>. De bestaande inrit aan de voorzijde wordt met een meter verbreed. Het achtererf wordt opnieuw ingedeeld. Hier wordt een nieuwe kapschuur gerealiseerd met een oppervlakte van circa 264 m<sup>2</sup>. Daarbij wordt een paardrijbak en parkeergelegenheid voor bezoekers aangelegd. Het voormalige agrarische bedrijfserf (perceel 743) wordt opnieuw kadastraal ingedeeld. Vanwege deze splitsing wil de initiatiefnemer twee sloten dempen. Onderstaande figuren tonen de bestaande (luchtfoto) en toekomstige situatie.

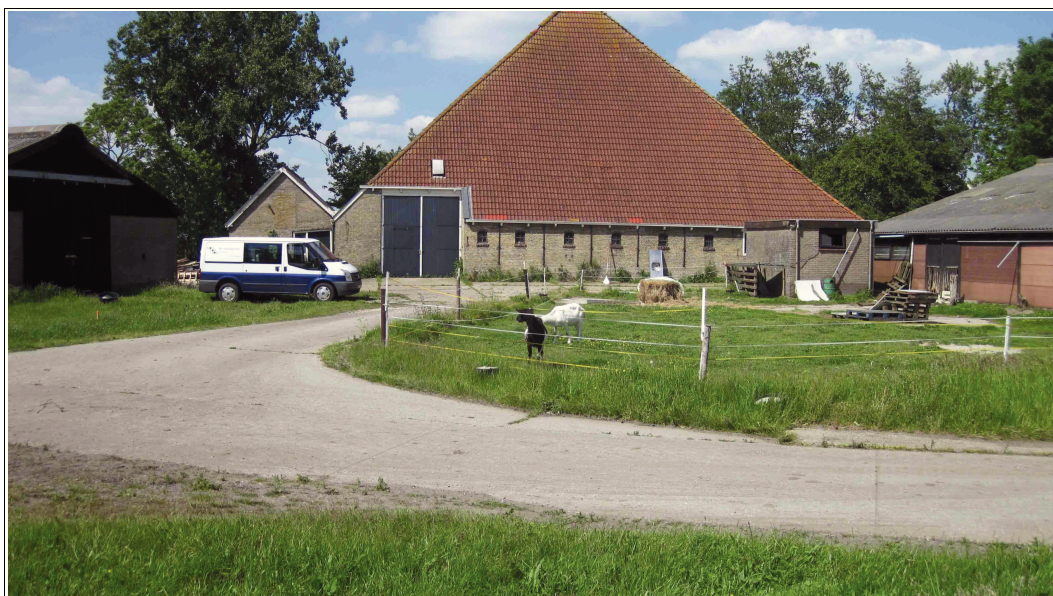
**Figuur 2:** Haskerdijken, Van Sminiaweg 9: foto genomen in noordelijke richting.

De Van Sminiaweg loopt vanaf Haskerdijken noordwaarts naar Akkrum en Aldeboarn. Aan nummer 9 ligt een boerderij-erf dat bestaat uit een boerderij, twee stallen die grotendeels onderkelderd zijn, vier kleinere schuren en twee sleufsilos. Voor de bestemmingsplanwijziging worden ook enkele relatief kleine percelen grasland westelijk en zuidelijk van het erf meegenomen. Volgens informatie van het Kabels en Leidingen InformatieCentrum (KLIC) lopen er leidingen van gas en elektriciteit vanaf de weg naar de voorzijde van de boerderij. Leidingen van water en dataverkeer worden niet vermeld.

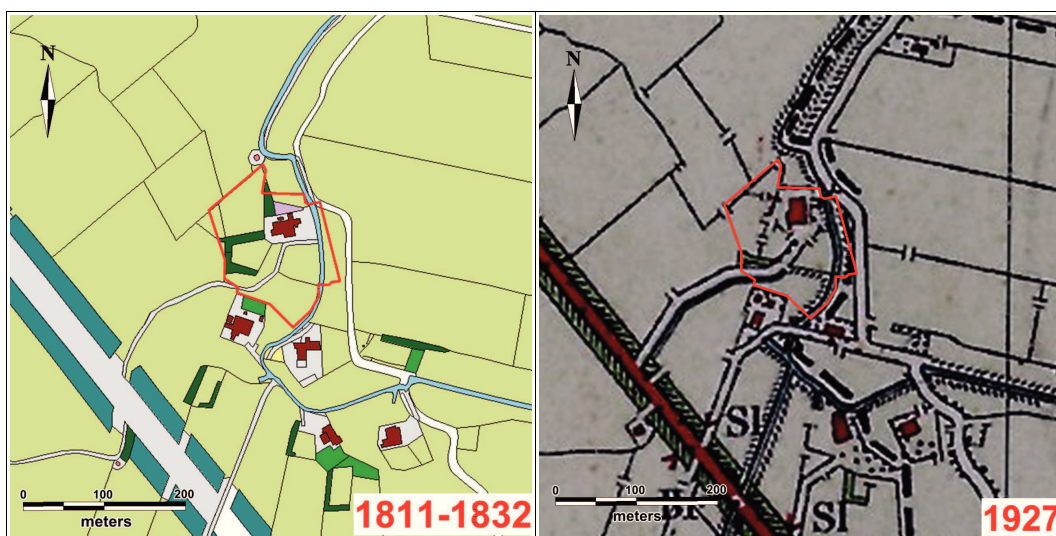
**Figuur 6:** Haskerdijken, Van Sminiaweg 9: uitsnede van een interpretatie van de kadastrale kaart uit 1811-1832 volgens hisgis.nl en van een topografische kaart uit 1927 van watwaswaar.nl. Het plangebied is rood omlijnd.

Op de kadastrale kaart van 1811-1832 is al een boerderij aanwezig op de tegenwoordige plek (zie Figuur 6). Op een steen in de boerderij staat als bouwjaar van de tegenwoordige boerderij het jaartal 1886. Tussen 1927 en 1953 (niet afgebeeld) wordt de Van Sminiaweg her en der verlegd waardoor hij rechter wordt. Op kaarten tot en met 1953 is de ontsluiting van de boerderij westwaarts naar de Rijksstraatweg toe. Op kaarten vanaf 1959 (niet afgebeeld) wordt de boerderij aan twee kanten ontsloten, dus ook vanaf de Van Sminiaweg. De loopstal is gebouwd omstreeks 1990.

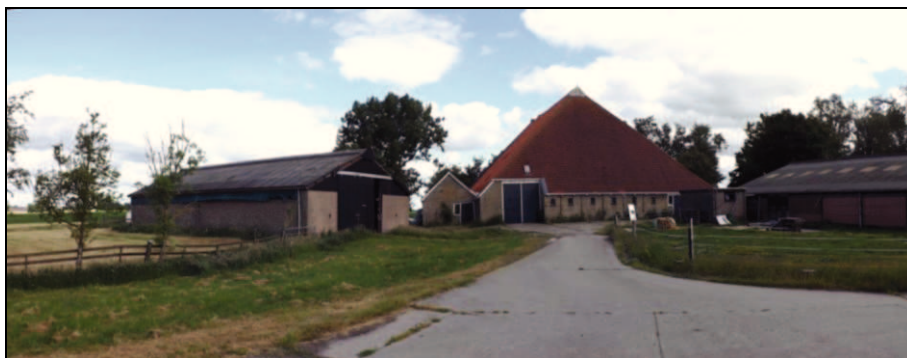
Plangebied gezien vanaf de zuidzijde met links de kapschuur, rechts de koeienstal en in het midden de stolpboerderij met aanbouw.
