# **Verkennend bodem- en asbestonderzoek**

Flat Oranjewoud te Heerenveen

Locatie: Flat Oranjewoud 1 te Heerenveen

Sweco Nederland B.V.  
Groningen, 14 april 2017

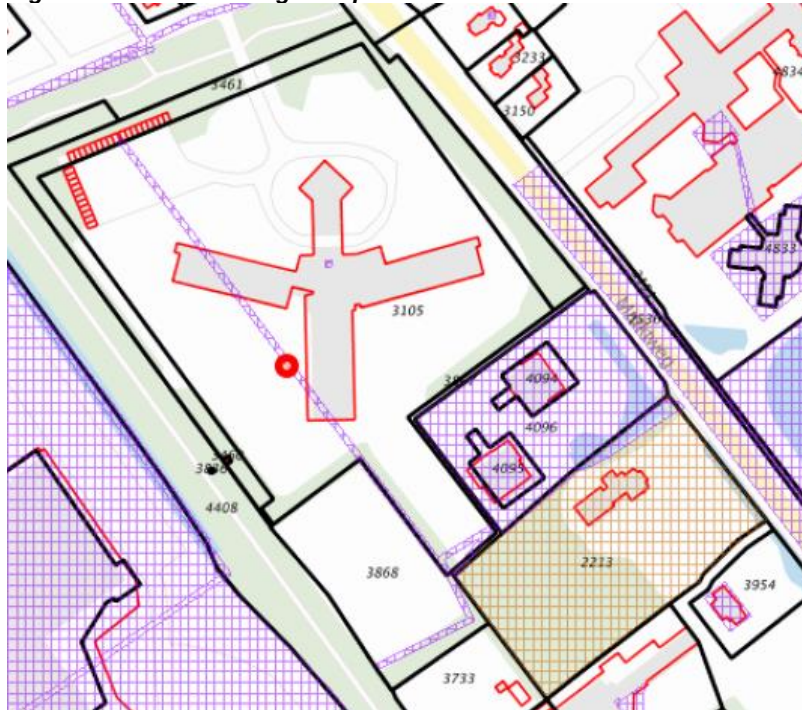
**Figuur 2.4: Locatie van gedempte sloot**

Uit het Bodemloket en het bodeminformatiesysteem van de provincie Friesland blijkt dat op het onderzoeksterrein een gedempte sloot (zie fig. 2.4) staat geregistreerd.
